ANÁLISIS NORMATIVO PARA DETERMINAR SI UNA SOLDADURA  
CIRCUNFERENCIAL EFECTUADA EN CORTE Y EMPALME, RECHAZADA  
BAJO API 1104 PUEDE SER REPARADA MEDIANTE EL USO DE CAMISAS DE  
REFUERZO TIPO B.

MONOGRAFÍA PARA OBTENER EL TÍTULO DE ESPECIALISTA EN GESTIÓN  
DE LA INTEGRIDAD Y CORROSIÓN

Durante corte y empalme, los resultados obtenidos mediante la técnica de ultrasonido phased array, reporta fisura de la soldadura en la junta 13A del poliducto Salgar – Bogotá PK 55+050.

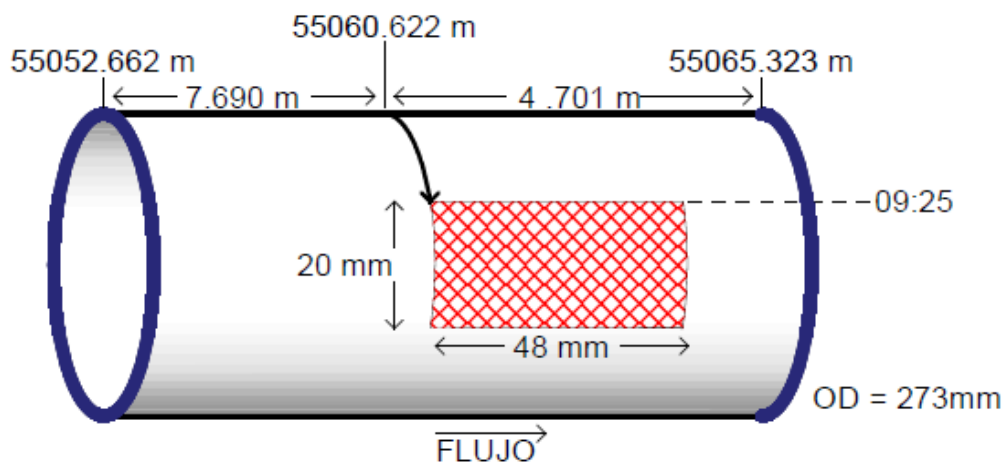
*Figura 1 Ubicación de anomalía.*

- Profundidad máxima 12%.
- Longitud: 48mm.
- Ancho: 20mm

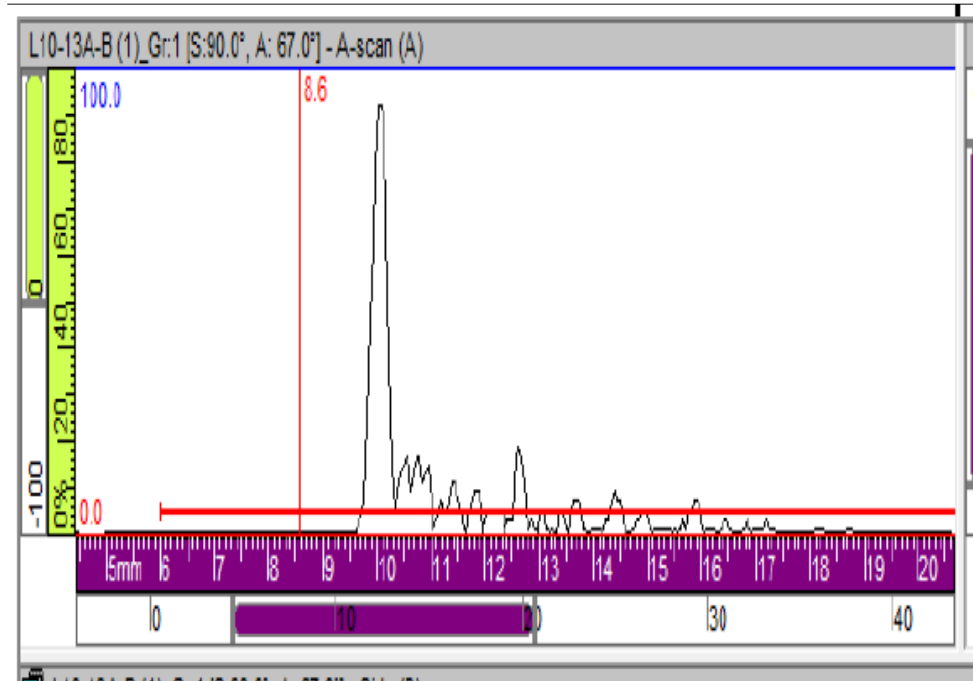
Figura 7 Barrido J13A

La fisura es un defecto rechazable bajo el código API 1104
