APOYO EN LA DIRECCIÓN OPERATIVA DE CONTROL FISCAL DE OBRAS CIVILES DE LA  
CONTRALORÍA GENERAL DE BOYACÁ

CRISTIAN JAVIER CASTELBLANCO BAYONA

UNIVERSIDAD PEDAGÓGICA Y TECNOLÓGICA DE COLOMBIA  
FACULTAD DE INGENIERÍA  
ESCUELA DE INGENIERÍA DE TRANSPORTE Y VÍAS  
TUNJA  
2021

Trabajo de grado en la modalidad de practica con proyección empresarial o social para optar al  
título de Ingeniero en Transporte y Vías

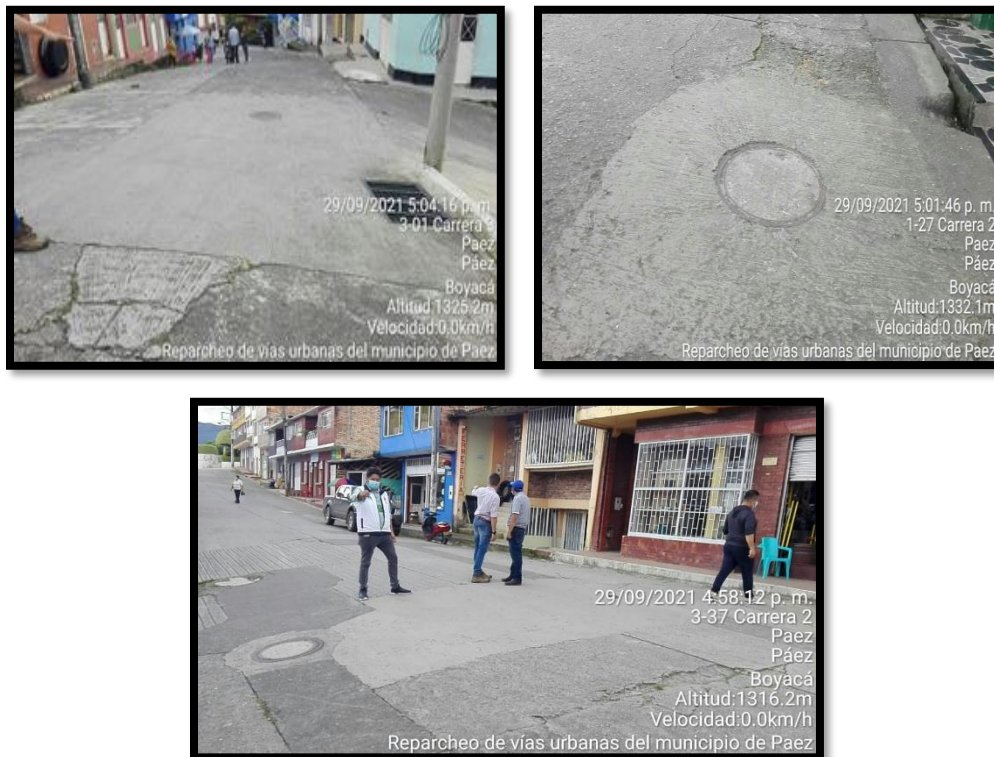
Figura 3. Reparcho de vías urbanas del municipio de Páez.

Dentro de la inspección de las obras de rehabilitación de pavimento rígido mediante el reparcho de las vías urbanas, donde se incluye la ejecución de pozo de inspección, en términos de calidad y oportunidad en el momento de la inspección tal como se muestra en la Figura 3 las obras presentan buena calidad en cuanto a materiales y acabados en general, acorde a las especificaciones técnicas consignadas en el contrato, se encuentran en funcionamiento cumpliendo con los fines de la contratación realizada por el municipio.

Aunque la vía en si presentaba varios problemas en cuanto a daños en la estructura, las zonas que se intervinieron no presentaban ningún inconveniente a la fecha en cuanto a grietas, deterioro superficial o algún tipo de fisuración y ondulaciones, aun así se recomienda a la entidad realizar una visita en el futuro para determinar que la estructura se encuentre en el mismo estado y poder solicitar para una mejor inspección los documentos como informes de obra final por parte

En la inspección visual realizada al sitio, pese a la falta de documentos para una completa revisión a lo realizado en obra, se deja en constancia varias recomendaciones basadas en el Manual de Inspección Visual de Pavimentos Rígidos como lo son:

- La verificación de daños en juntas
- Verificación de grietas existentes en la losa de concreto
- Deterioro superficial y daños generales como fisuraciones, baches o desportillamiento en la losa

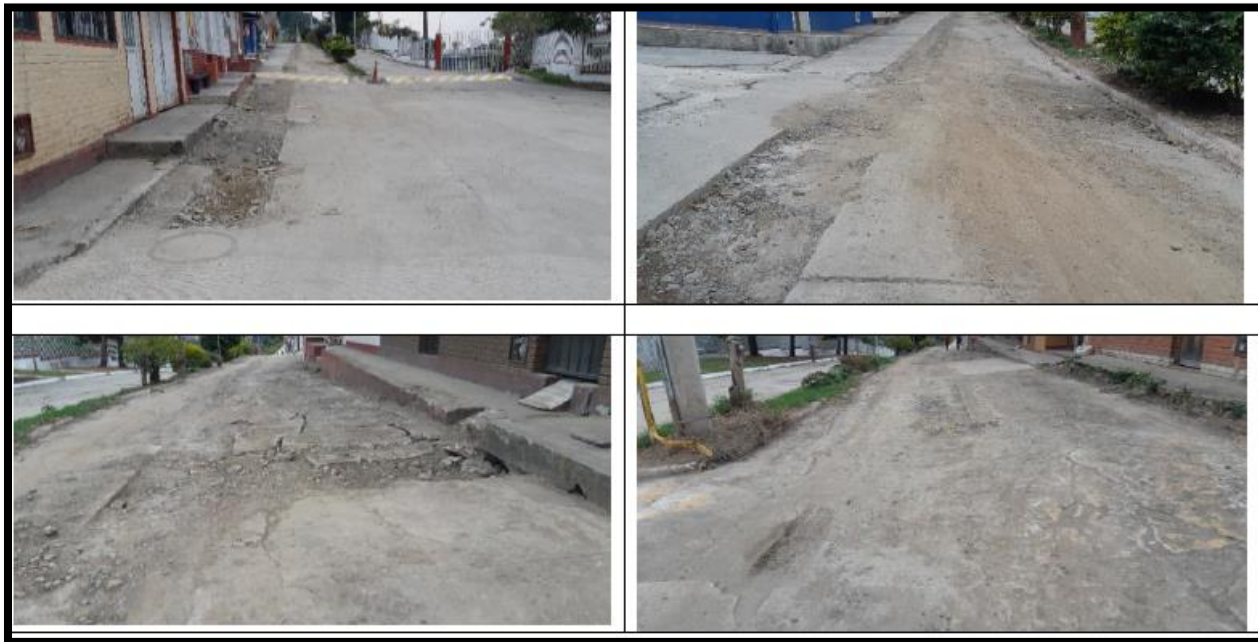
Figura 4. Estado inicial de las vías del municipio de Páez.

En la Figura 4 se presenta un registro fotográfico inicial del estado de las vías antes de ser intervenidas.

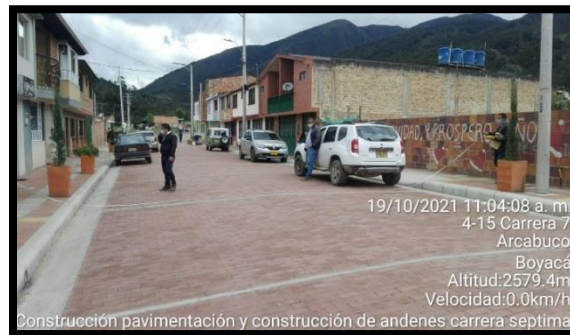
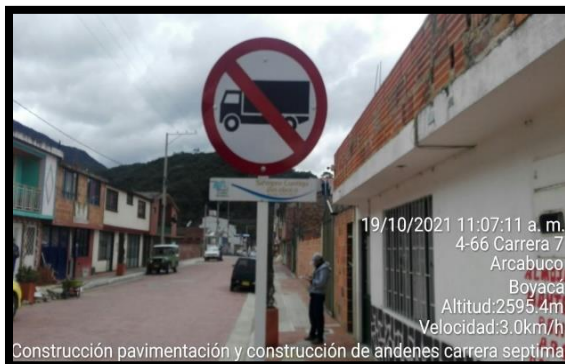
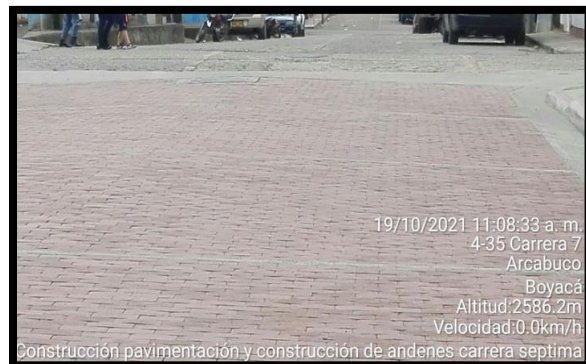
Figura 7. Estado actual pavimentación y andenes carrera 7 entre calle 4 y vía nacional.

Se solicitan por parte del pasante dichos documentos para un mejor análisis y verificación, pero no es posible el suministro de los mismos, aun así, como se muestra en la Figura 7 se proporciona un registro fotográfico de dicha visita, la cual, al ser revisada, podría constatar la información entregada de la visita de obra.

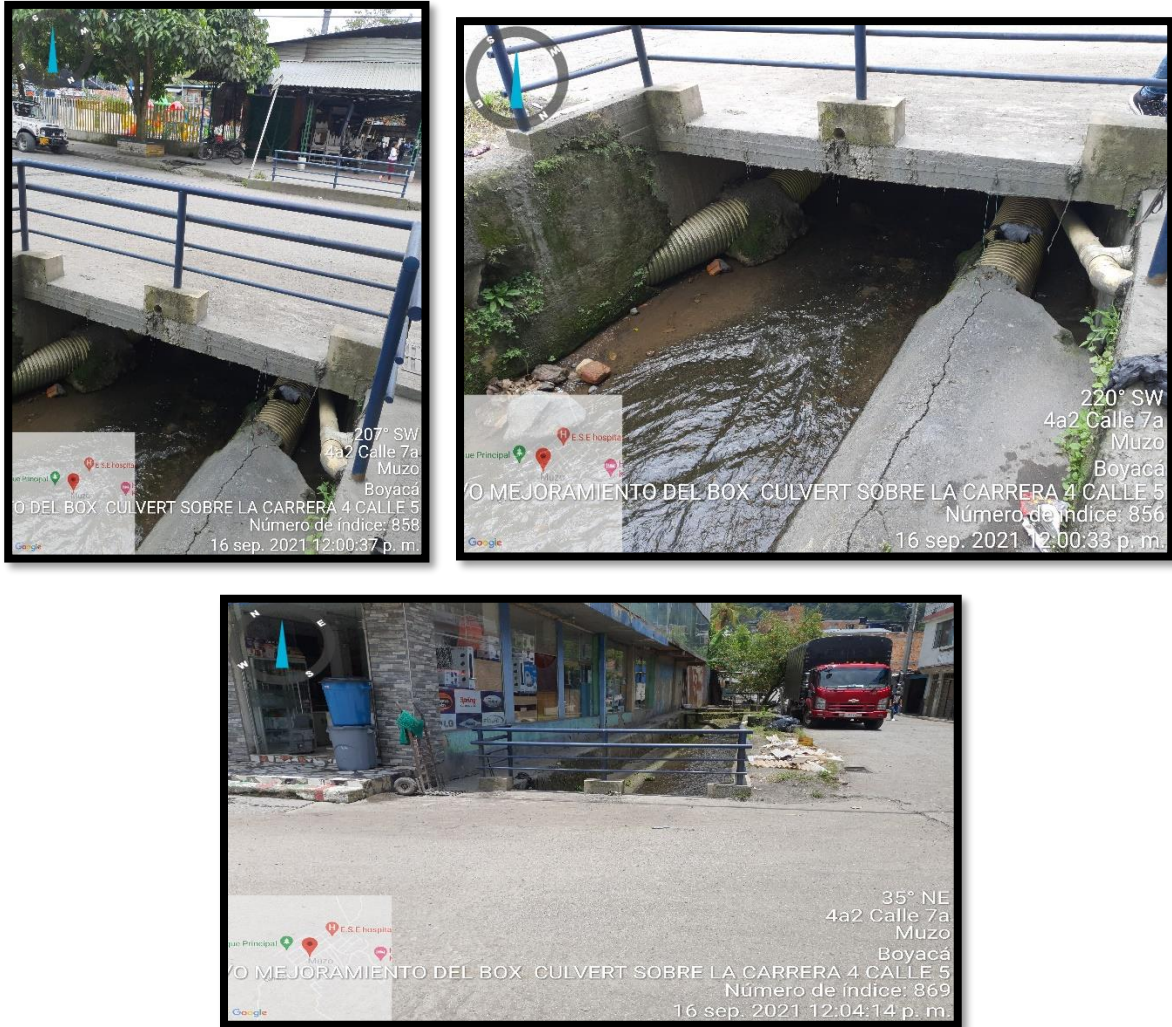
Figura 8. Box culvert placa en concreto simple de 21 Mpa, barandas en tubería metálica agua negra d=2". c. 0. 80.

diurna como nocturna y garantizar seguridad ya que como se observa en la Figura 8 las barandas fueron pintadas de color azul.

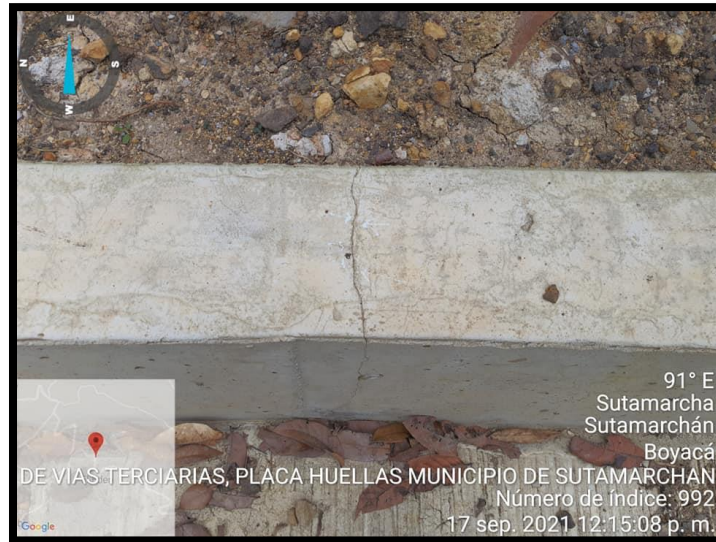
Figura 10. Fisuras en bordillos.

Dentro de la inspección se hace referencia a varias fisuras tal como se muestra en la Figura 10 que son encontradas en campo, las cuales según la interventoría estaban presentes para ser verificadas y reparadas, pues en algunos tramos ya se había realizado dicho procedimiento y faltaban varios sitios por verificar, por lo tanto, se le deja la recomendación a la entidad de que en una próxima visita se verifique que estos daños se hayan reparado en la totalidad de los tramos.

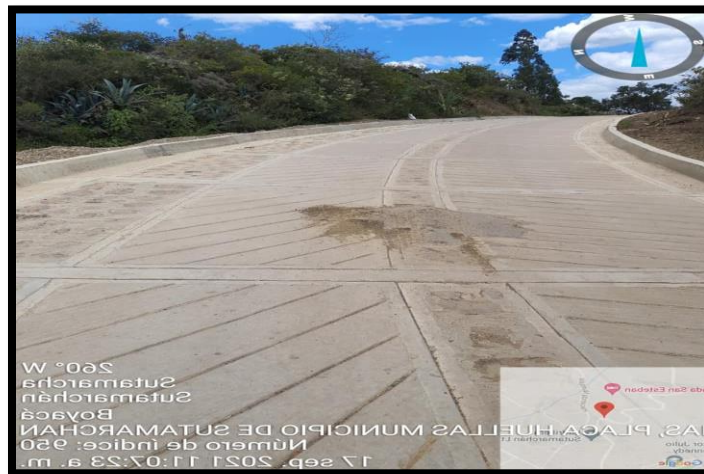
Figura 11. Acumulación de materiales sobre la calzada

En la Figura 11 se presentan acumulación de materiales en la vía por lo cual se deja la anotación a la interventoría de hacer limpieza a las vías ya en servicio, ya que en varios tramos se presentaban acumulación de materiales sobre la calzada.

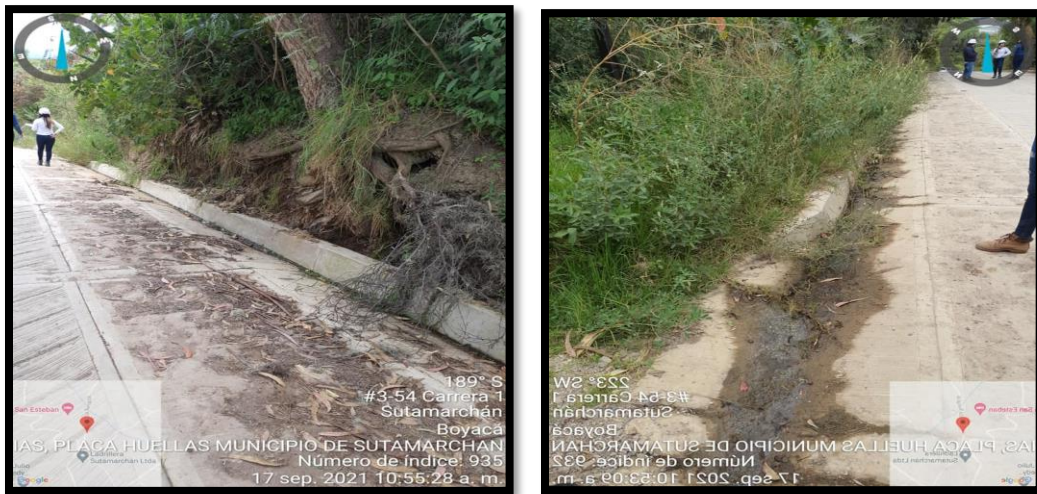
Figura 12. Acumulación de Material orgánico Contrato No. 7

Como se muestra en la Figura 12, de la misma manera se deja la anotación a la interventoría de la verificación y pronta solución al problema presentado en el tramo 1 del sector pedregal 2, ya que los taludes presentan acumulación de materia orgánica y también hay presencia de material en las cunetas la cual dificulta el buen drenaje de la vía, lo que afectaría la calzada y generaría problemas futuros por lo cual es pertinente realizar la intervención y mejoramiento de este problema.

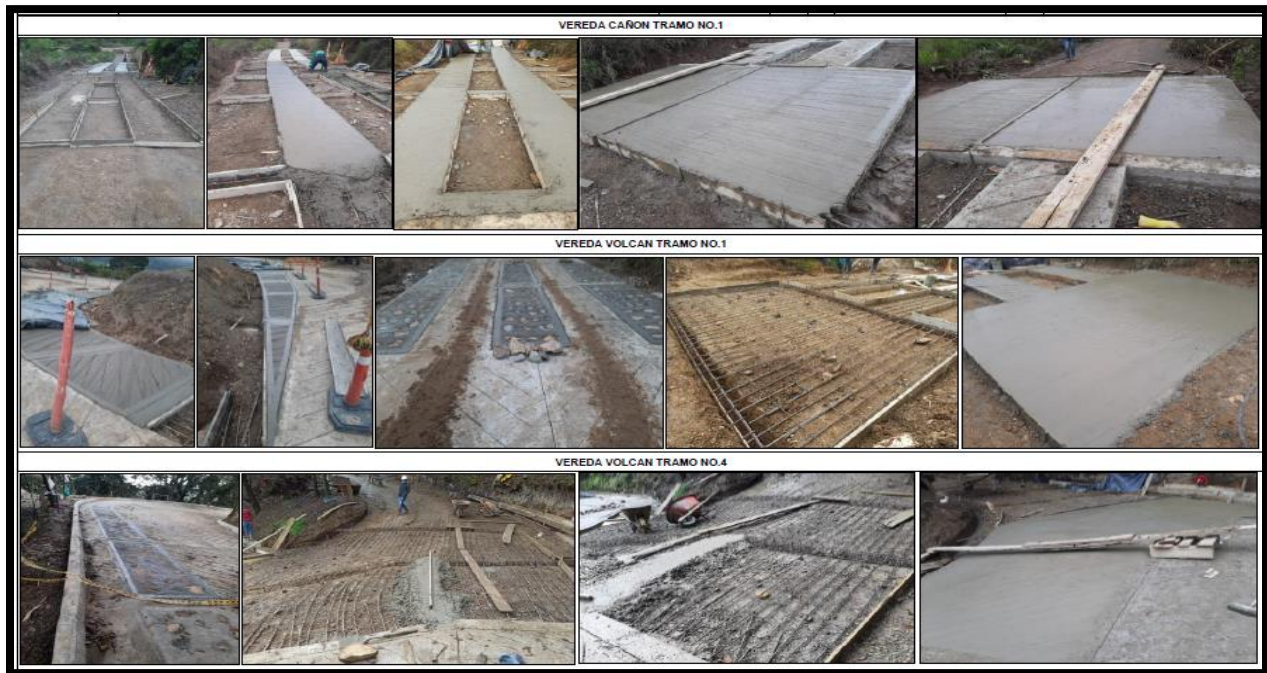
Figura 13. Ejecución y construcción de las placas huellas Contrato No. 7

Sin embargo, en los informes se presenta una información detallada en cuanto al avance de la obra, y control de los costos hasta el momento de ejecución y se verifica con un registro fotográfico de la construcción de las placas huellas por tramos.

En la Figura 13 se evidencia la construcción de la placa huella a lo largo de los tramos visitados, pero para poder garantizar que el diseño y la ejecución sea el correcto es necesario revisar el diseño geométrico con el cual fueron diseñadas, por esta razón se solicita a la entidad la exigencia de estos documentos para poder realizar la comparación de estos basados a la Guía de Diseño de Pavimentos con Placa-Huella.

Basado en lo revisado en campo se dan recomendaciones al interventor en cuanto a lo expuesto anteriormente en materia de los daños y fisuras encontradas a lo largo de los tramos, inconvenientes como sedimentos o materiales sobre la vía ya en servicio, y el problema que genera la materia orgánica sobre las cunetas, también es pertinente que se entreguen para una visita futura los ensayos de laboratorio y todo lo pertinente a la calidad de los materiales utilizados para un buen criterio en el concepto de calidad y oportunidad.
