INSPECCIÓN DE INTEGRIDAD MECÁNICA MEDIANTE ENSAYOS NO DESTRUCTIVOS PARA CALDERA PIROTUBULAR

**MONOGRAFÍA PARA OBTENER EL TÍTULO DE ESPECIALISTA EN GESTIÓN
DE LA INTEGRIDAD Y CORROSIÓN**

ING. JULIÁN ANDRÉS BASTOS CLAROS

La presente inspección de integridad se realiza con el objetivo de determinar la condición general de la caldera pirotubular de tres pasos ubicada en la planta PEI El Alcaraván, en el municipio de Puerto Gaitán – Meta.

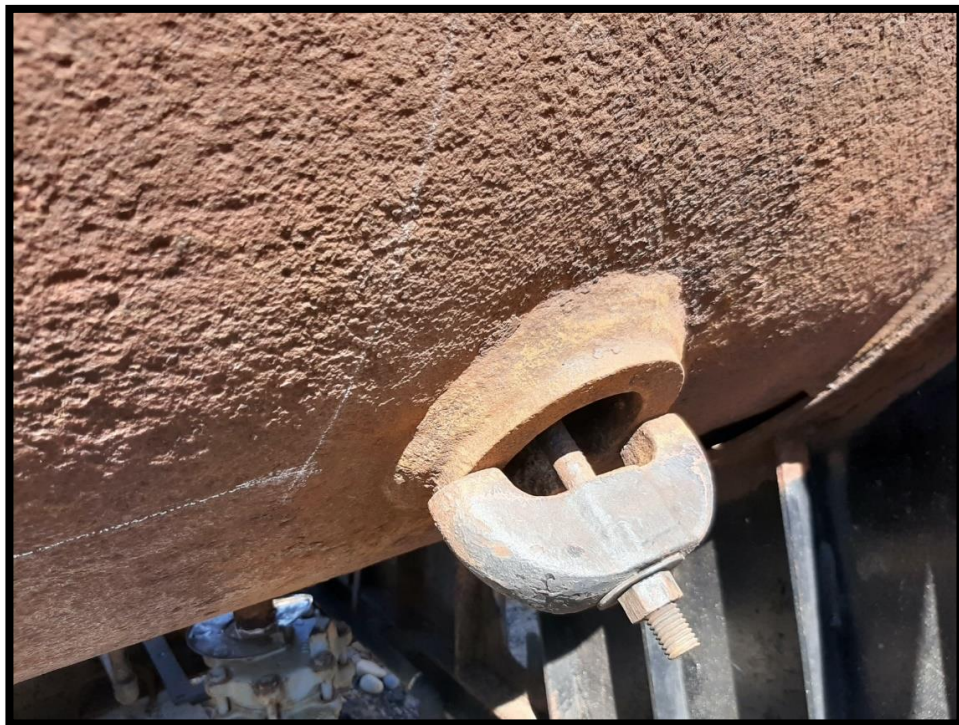
Se encontró la caldera de vapor fuera de servicio, la cual estaba en proceso de instalación al sistema de la planta. A la Caldera de vapor le fue retirado el aislamiento térmico exterior en su totalidad, identificando la presencia de un fenómeno corrosivo tipo CUI (corrosión Bajo Aislamiento) en toda el área del cuerpo, el cual presentó en la superficie productos de corrosión siendo este efecto más severo en la parte media inferior del cilindro del cuerpo. (ilustración 7).

Ilustración 7. Condición de la superficie externa del cuerpo de la caldera por CUI

- a) La caldera presenta un fenómeno corrosivo severo tipo Corrosión Bajo Aislamiento "CUI" generado por el ingreso de humedad al interior del aislamiento, que al quedar en contacto con la superficie metálica externa del cuerpo de la caldera junto con las altas temperaturas, promueve un ambiente favorable para la corrosión.

- b) Retirar completamente los residuos de corrosión en la parte externa del cuerpo de la caldera mediante sandblasting hasta obtener un perfil de superficie grado metal blanco tipo SSPC SP5 y un perfil de anclaje entre 1 a 2 mm o dependiendo de lo requerido por la ficha técnica del producto a aplicar.

- c) Aplicar un recubrimiento para alta temperatura diseñado para prevenir CUI marca PPG – HI-TEMP 1027 o SIGMAGUARD 730 o similar con un espesor de película seca de 5 a 10 mm que brinde protección al sustrato metálico, proporcionando protección a alta temperatura al mismo tiempo que proteja la estructura aislada de la corrosión bajo aislamiento “CUI”.

- d) Instalar una cubierta sobre la caldera que evite que ingrese humedad y evite que quede atrapada bajo el aislamiento térmico.
- e) Debido al adelgazamiento presentado en el cuerpo de la caldera por corrosión bajo aislamiento CUI, la máxima presión de operación a la cual se puede someter la caldera es de 120psi. Razón por la cual este equipo debe ser operado máximo a 120psi (incluyendo las válvulas de alivio) y no a 150psi como lo indica la placa de identificación del equipo.

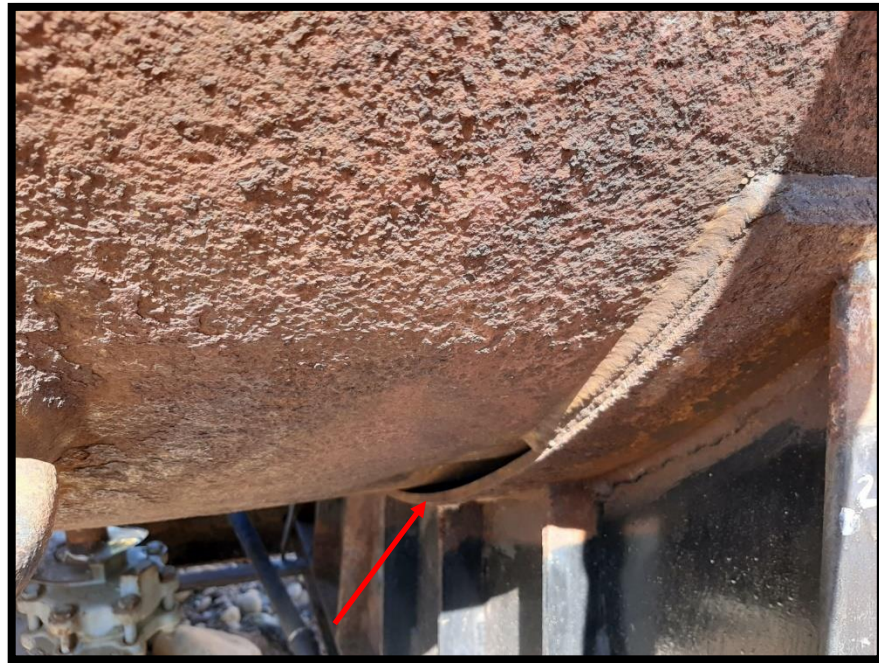
Se identificó un daño mecánico severo tipo abolladura en la parte inferior del cuerpo de la caldera justo al lado de una de las silletas (soportes), combinado con corrosión externa severa (ilustración 8), el cual presentó una longitud axial de 290mm y una longitud circunferencial de 285mm con una profundidad de 17,2mm. Parte de este defecto interactúa con la silleta (soporte de la caldera).

Ilustración 8. Sector con daño mecánico severo tipo abolladura combinado con CUI en el cuerpo de la caldera.

- c) El cuerpo de la caldera presenta un daño mecánico severo tipo "Abolladura", el cual presenta deformación permanente, combinado con corrosión externa severa.

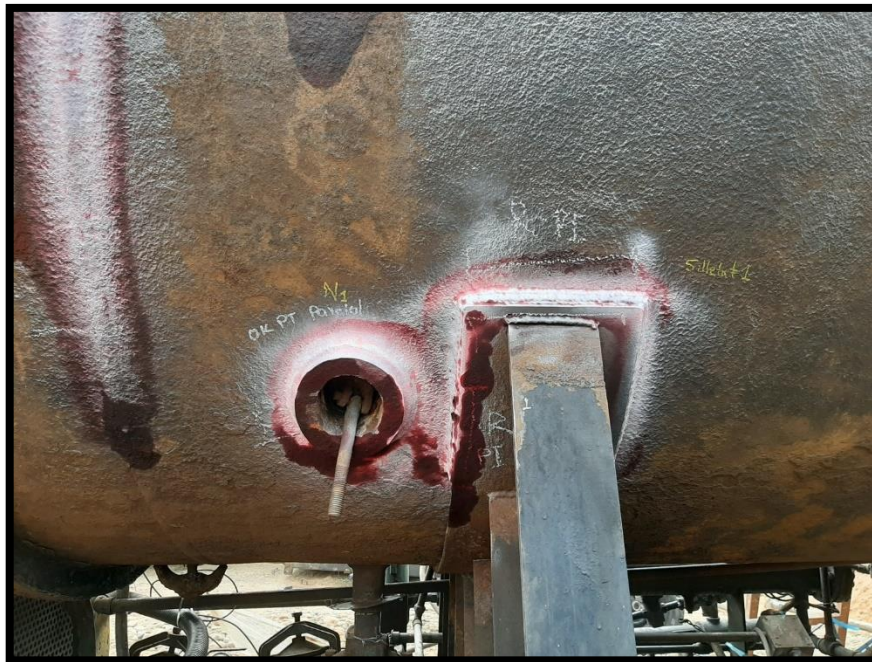
Se seleccionaron algunas soldaduras a filete de los niples soldados al cuerpo de la caldera (N1, N2, N4, N5, N15, N16, N20, N22 y N23) para validar su condición, siendo satisfactorio el resultado. Adicionalmente se inspeccionaron las soldaduras a filete de dos (2) de las cuatro silletas (#1 y #2) del equipo encontrando deficiencias en estas soldaduras por la calidad de las soldaduras. Se realizó inspección por PT a la soldadura circunferencial del cuerpo en 1,6mL y a las soldaduras longitudinales en 1,7mL sin encontrar indicaciones relevantes. (ilustración9).

Ilustración 9. Pruebas de PT realizadas a soldaduras del cuerpo de la caldera de vapor

- d) Las soldaduras inspeccionadas mediante Líquidos Penetrantes (PT) no presentan indicaciones relevantes. Las soldaduras de las silletas al cuerpo de la caldera presentan algunos defectos tipo perfil inadecuado y falta de soldadura.

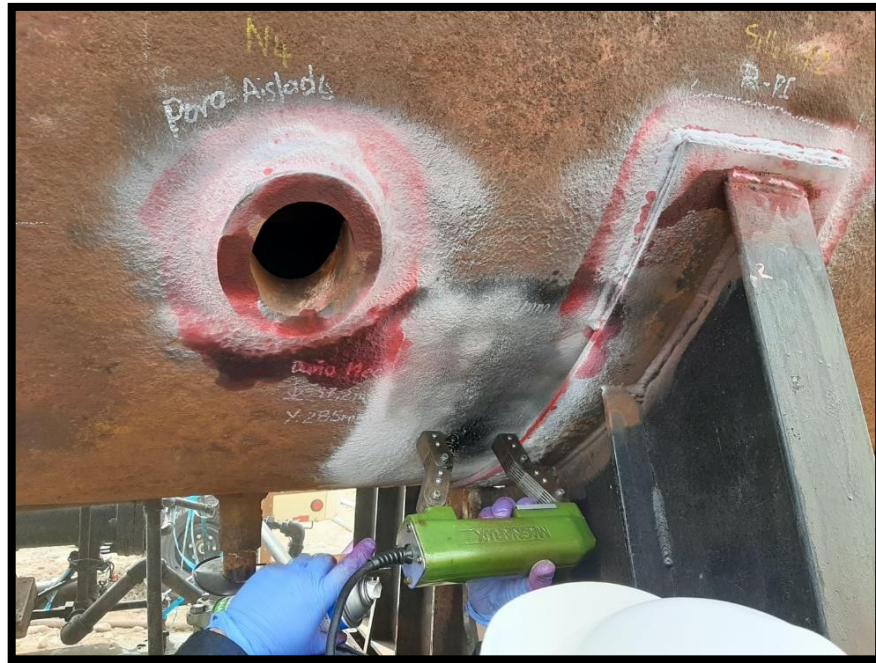
Se realizó inspección por MT en el sector afectado por el daño mecánico utilizando partículas negras visibles con pintura de contraste sin evidenciar indicaciones lineales relevantes. (ilustración 10).

Ilustración 10. Sector con daño mecánico severo tipo abolladura en el cuerpo de la caldera en donde se realizó MT

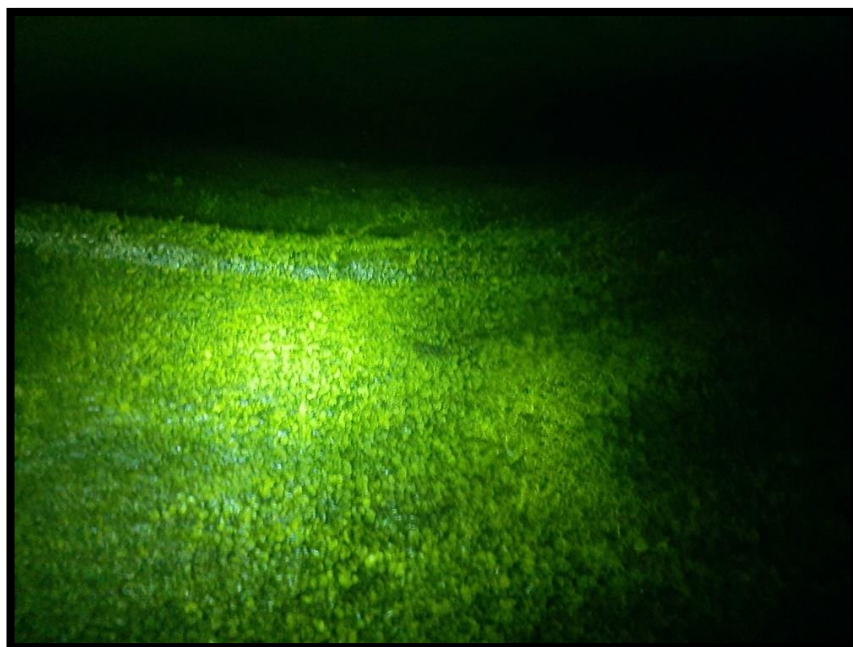
Adicionalmente se realizó inspección por MT fluorescentes en la zona de la batea del extremo del tubo hogar en un área de 200mm * 800mm (ilustración 11) y en la soldadura a filete del tubo hogar a la batea de la cámara trasera hogar en una longitud de 900mm. (ilustración 12).

Ilustración 11. Pruebas de MT fluorescentes en parte inferior extremo del tubo hogar.

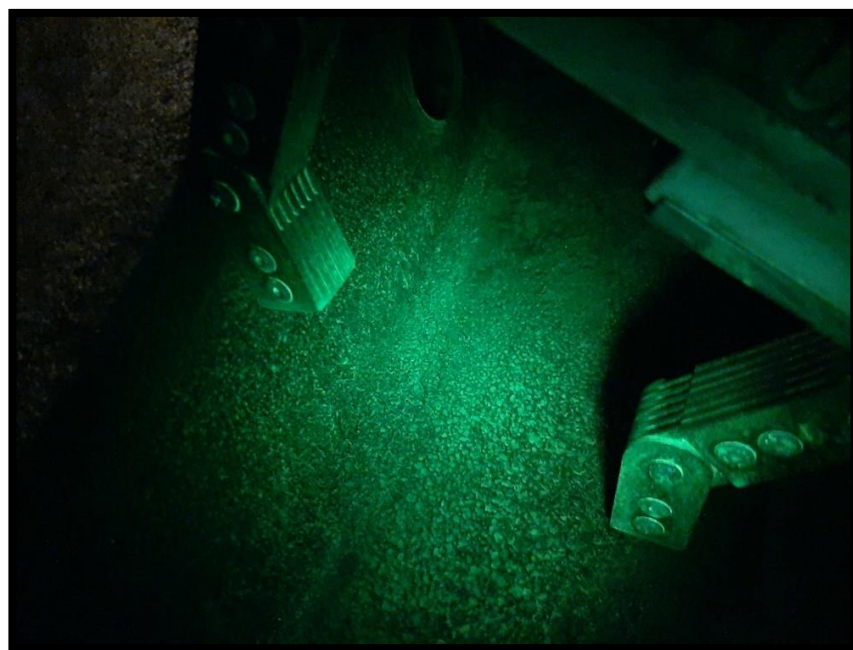
Ilustración 12. Pruebas de MT fluorescentes en soldadura a filete entre batea y extremo tubo hogar

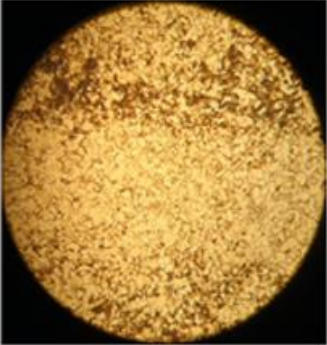
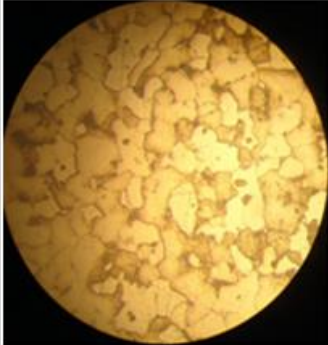
ANÁLISIS METALOGRAFICO			
Elemento	Análisis	Micrografías	
		125X	500X
Virola #1 Cuerpo Caldera	Matriz ferrítica 70% con colonia de perlita 30%. Granos equiaxiales. Se evidencia descarbonación del material por exposición a elevadas temperaturas. Tamaño de grano 8 ASTM (por comparación). No se observa alteración en la microestructura del material.

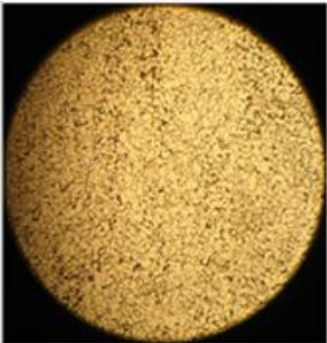
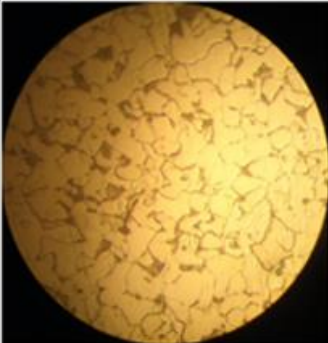
Virola #2 Cuerpo Caldera	Matriz ferrítica 70% con colonia de perlita 25%. Granos equiaxiales. Tamaño de grano 8 ASTM (por comparación). No se observa alteración en la microestructura del material.

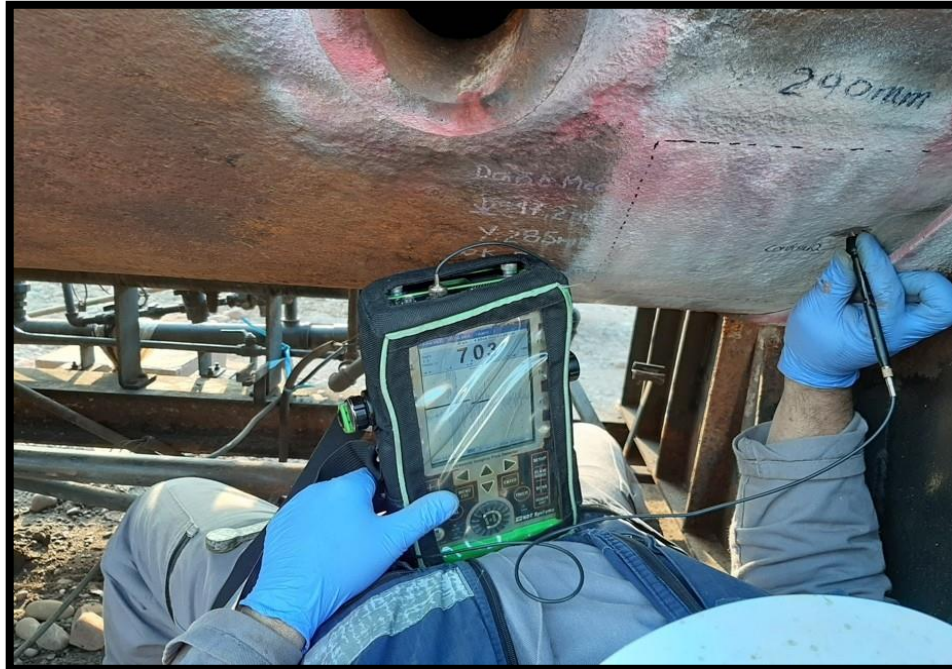
Ilustración 15. Medición de espesor UT Scan A con palpador tipo lápiz en daño mecánico

Adicionalmente se tomaron medidas de espesor con un Palpador tipo Pencil en el área con daño mecánico tipo abolladura en la parte de mayor profundidad, obteniendo un valor del espesor mínimo de 7,02mm.

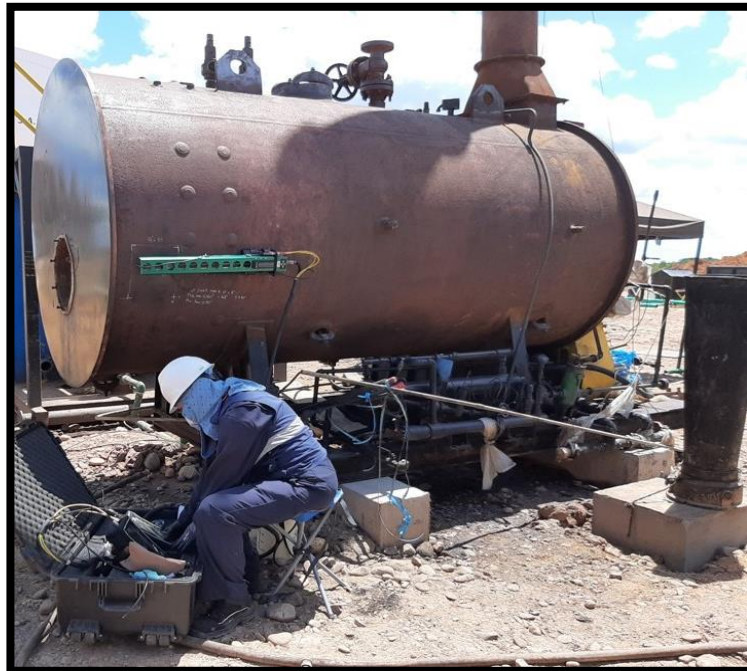
Ilustración 16. Sector inspeccionado mediante mapeo de corrosión - UT Scan C

- b) El cuerpo de la caldera presenta un adelgazamiento por corrosión externa equivalente al 27,3% respecto al valor promedio medido de espesor en un área sana de la lámina del cuerpo.

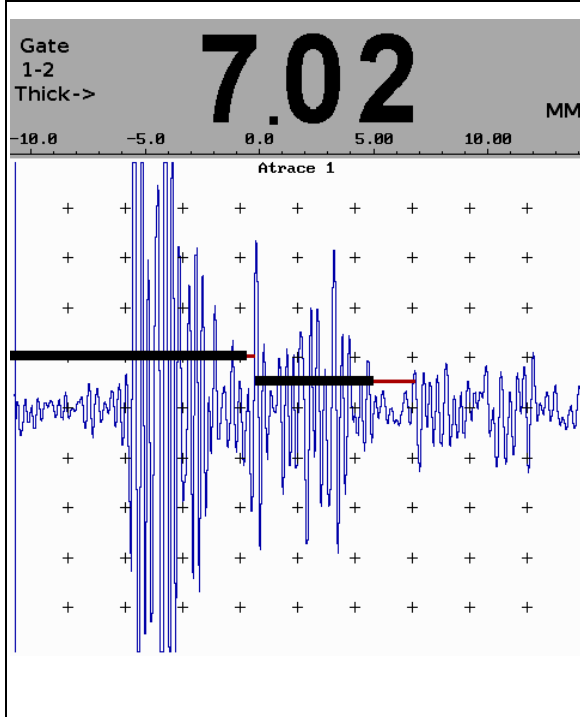
Punto de espesor medido por UT Scan A con palpador pencil en Abolladura

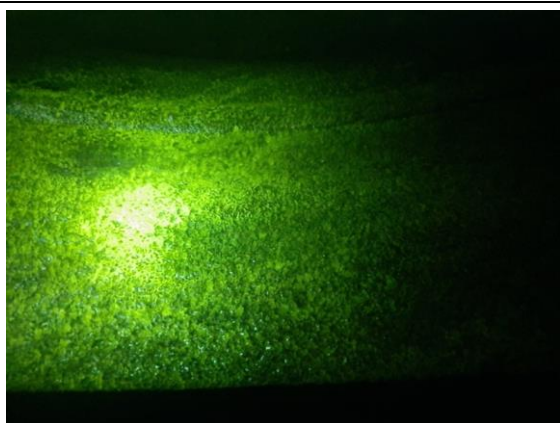
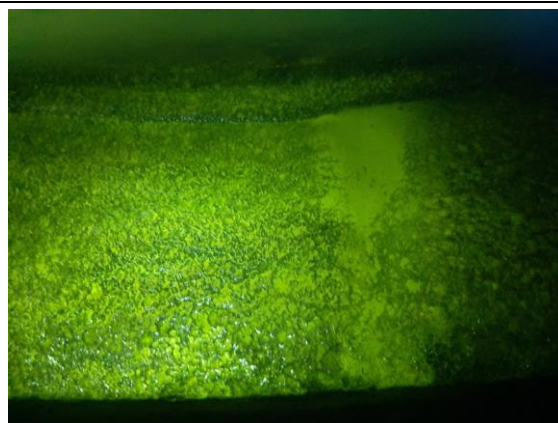
Resultado de MT fluorescentes en sector del extremo del Tubo Hogar zona de las 6:00hr

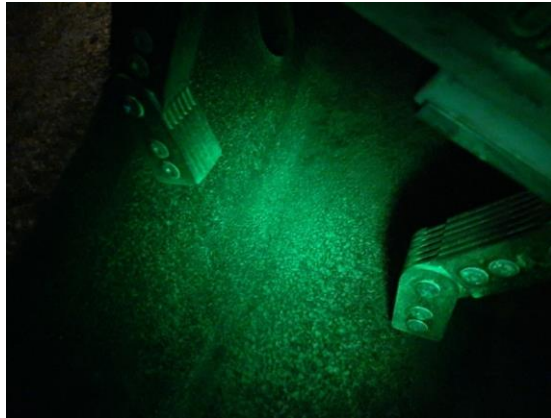
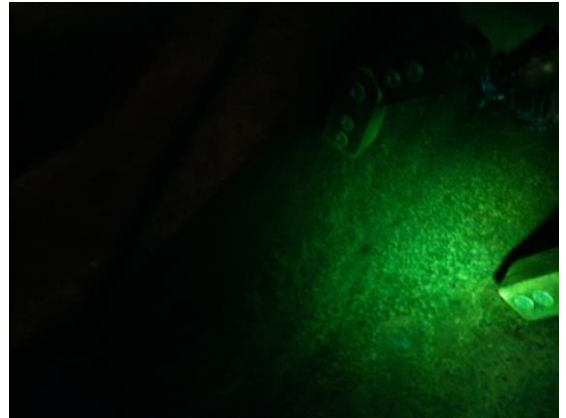
Resultado de MT fluorescentes en soldadura del cámara trasera del tubo hogar

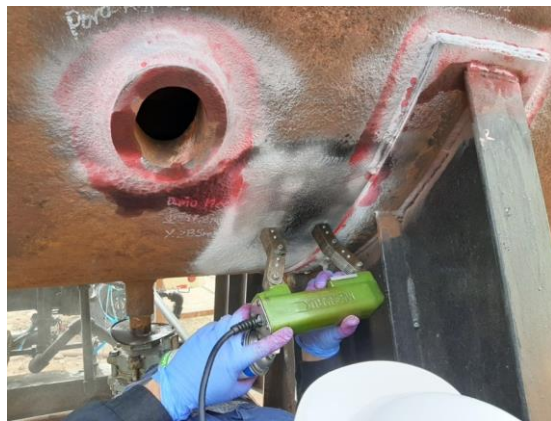
Resultado de MT negras con pintura de contraste en abolladura

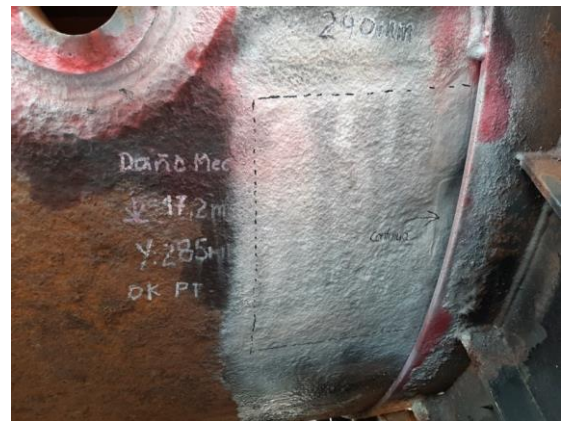
Resultado de MT negras con pintura de contraste en abolladura del cuerpo de la caldera
