**“DETERMINACIÓN DEL IMPACTO OPERATIVO Y ECONÓMICO POR
PÉRDIDA DE CONTENCIÓN EN EL SISTEMA CONTRAINCENDIOS DE
AGUA EN UNA ESTACIÓN DE ALMACENAMIENTO Y BOMBEO DE
CRUDO”**

**MONOGRAFÍA PARA OBTENER EL TÍTULO DE ESPECIALISTA EN
GESTIÓN DE LA INTEGRIDAD Y CORROSIÓN**

ING. LUIS CARLOS QUINTERO SÁNCHEZ

2022

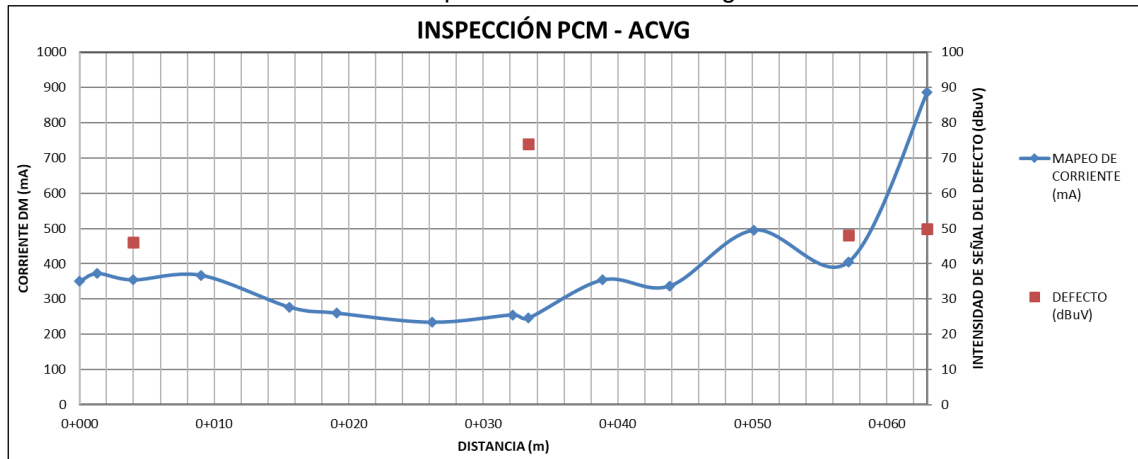
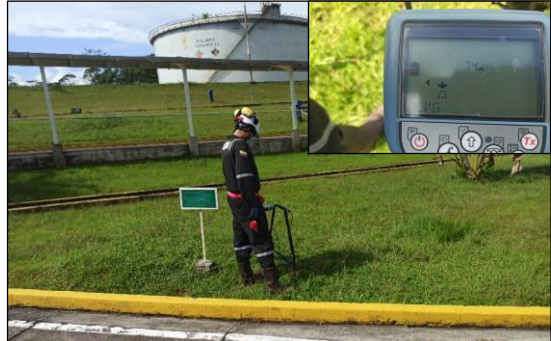
Gráfico 5. Inspección PCM/ACVG segmento 14-1

Línea SCI	Segmento 14-1	Longitud	63m	Diámetro	8"
Descripción del segmento: Cabezal de descarga general de bombas BA-01/02					
RESULTADOS INSPECCIÓN PCM					
# Indicación	Abcisa	Profundidad tubería (m)	Corriente PCM (mA)	Señal (dB)	Nivel de Prioridad
1	0+004	0,65	354	46	3
2	0+033	0,65	246	74	2
3	0+057	1,50	405	48	3
4	0+063	1,50	886	50	3

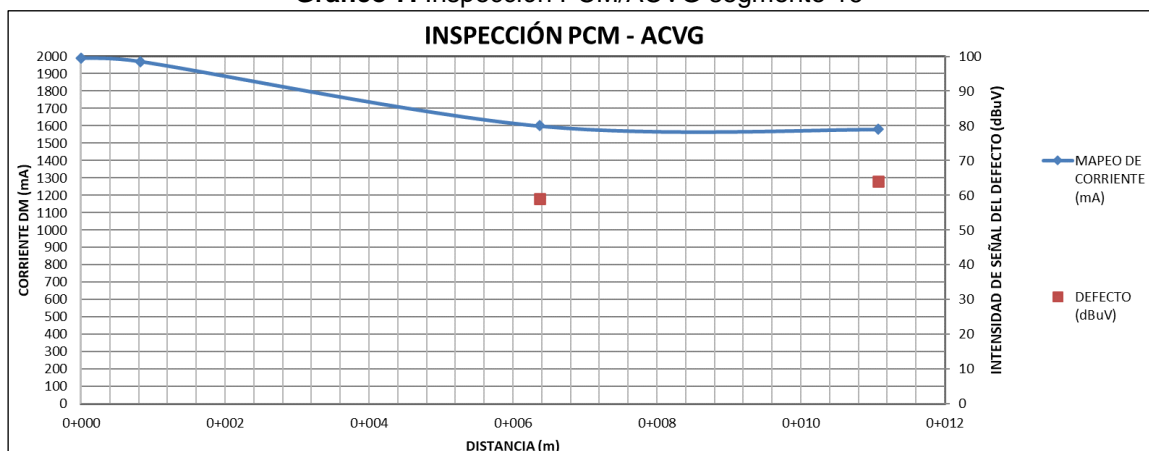
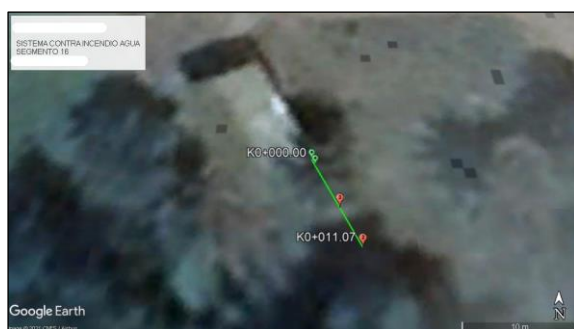
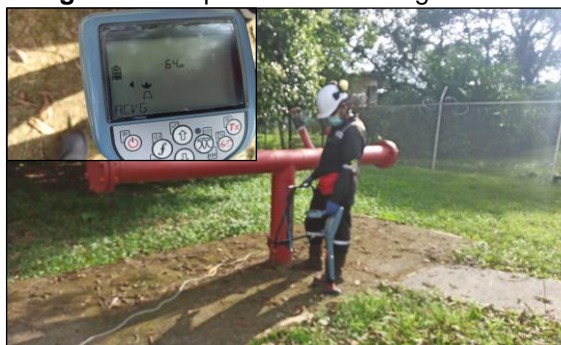
Gráfico 7. Inspección PCM/ACVG segmento 16

Línea SCI	Segmento 16	Longitud	11m	Diámetro	8"
Descripción del segmento: Línea 8" descarga hacia cabezal de prueba.					
RESULTADOS INSPECCIÓN PCM					
# Indicación	Abcisa	Profundidad tubería (m)	Corriente PCM (mA)	Señal (dB)	Nivel de Prioridad
1	0+006	0,40	1600	59	3
2	0+011	0,40	1580	64	2

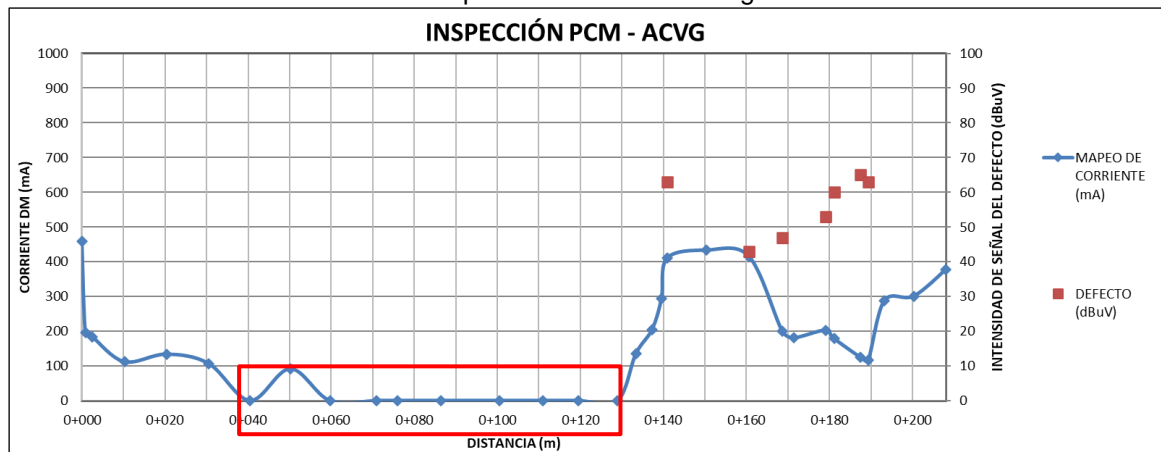
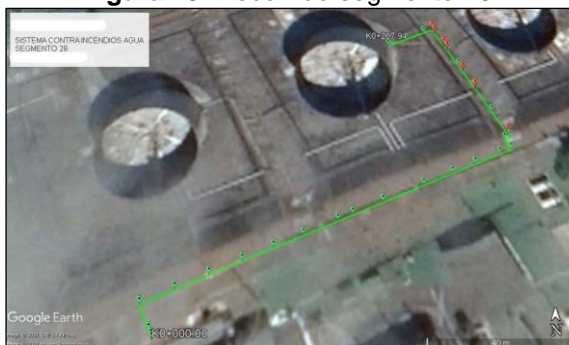
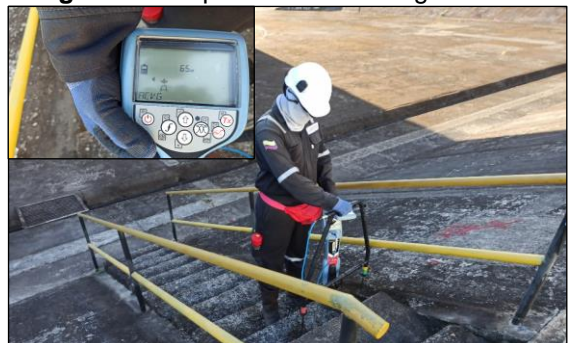
Gráfico 11. Inspección PCM/ACVG segmento 29*

Tabla 12. Resultados de inspección PCM/ACVG segmento 29 SCI					
Línea SCI	Segmento 29	Longitud	208m	Diámetro	6" – 4"
Descripción del segmento: Línea de alimentación anillo derecho sistema de refrigeración tanque de almacenamiento 80000-02.					
RESULTADOS INSPECCIÓN PCM					
# Indicación	Abcisa	Profundidad tubería (m)	Corriente PCM (mA)	Señal (dB)	Nivel de Prioridad
1	0+141	0,85	411	63	2
2	0+161	0,85	416	43	3
3	0+169	0,85	201	47	3
4	0+179	0,85	203	53	3
5	0+181	0,85	179	60	3
6	0+187	0,85	125	65	2
7	0+189	0,85	118	63	2

* El segmento en su totalidad presenta interferencia por tuberías de mayor diámetro paralelas y sistemas eléctricos cercanos, adicionalmente se presenta fuerte interferencia entre los abscisados K 0+040 y K 0+130 lo que no permitió tanto mapeo de corriente como inspección de estado de recubrimiento ACGV en esta zona.

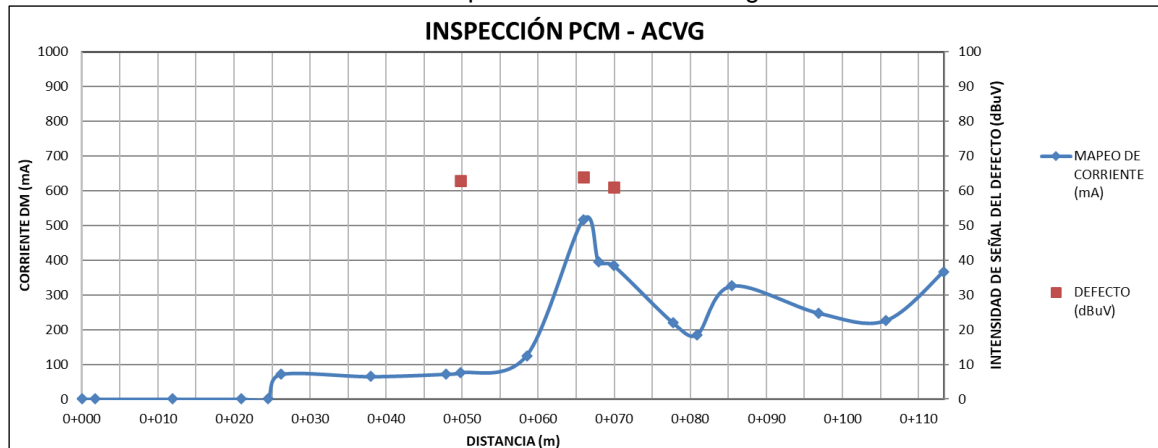
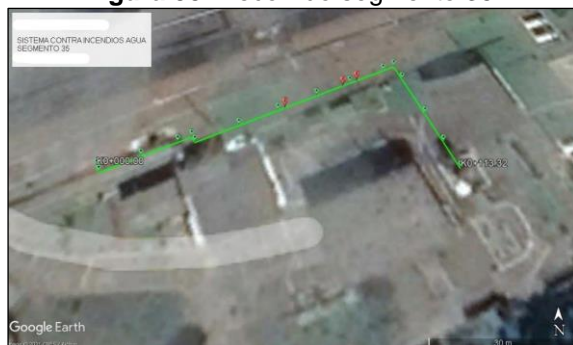
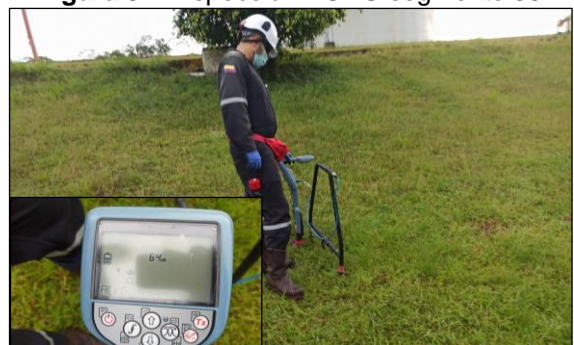
Gráfico 13. Inspección PCM/ACVG segmento 35

Tabla 14. Resultados de inspección PCM/ACVG segmento 35 SCI					
Línea SCI	Segmento 35	Longitud	113m	Diámetro	3"
Descripción del segmento: Línea 3" de alimentación anillo sistema de refrigeración tanque almacenamiento de ACPM					
RESULTADOS INSPECCIÓN PCM					
# Indicación	Abcisa	Profundidad tubería (m)	Corriente PCM (mA)	Señal (dB)	Nivel de Prioridad
1	0+050	0,30	76	63	2
2	0+066	0,55	517	64	2
3	0+070	0,55	385	61	2

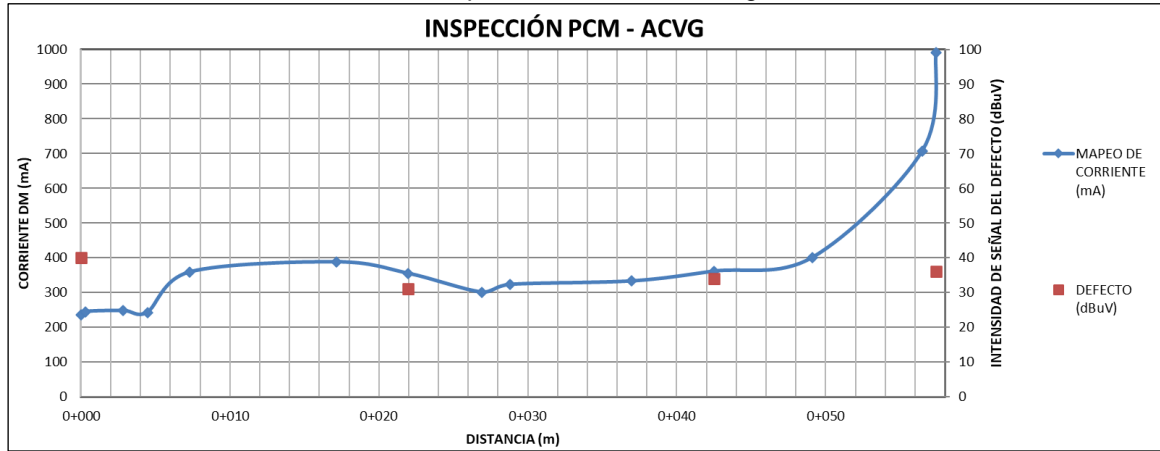
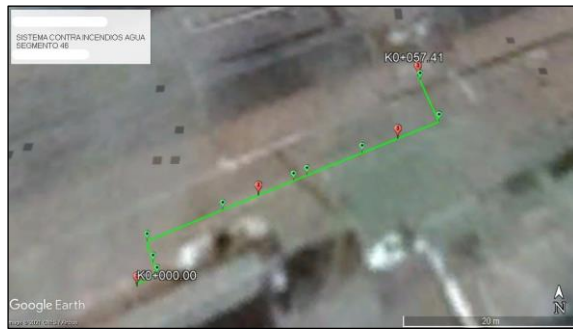
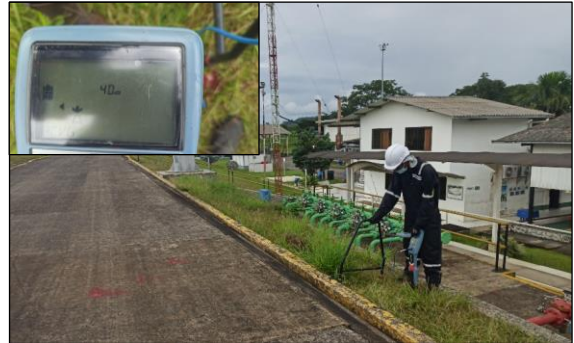
Gráfico 15. Inspección PCM/ACVG segmento 46

Línea SCI	Segmento 46	Longitud	57m	Diámetro	6"
Descripción del segmento: Línea 6" alimentación anillo de hidrantes monitores en zona de tanques de almacenamiento 80000-01/02/03					
RESULTADOS INSPECCIÓN PCM					
# Indicación	Abcisa	Profundidad tubería (m)	Corriente PCM (mA)	Señal (dB)	Nivel de Prioridad
1	0+000	0,28	235	40	3
2	0+022	0,80	355	31	3
3	0+042	0,80	361	34	3
4	0+057	0,00	991	36	3

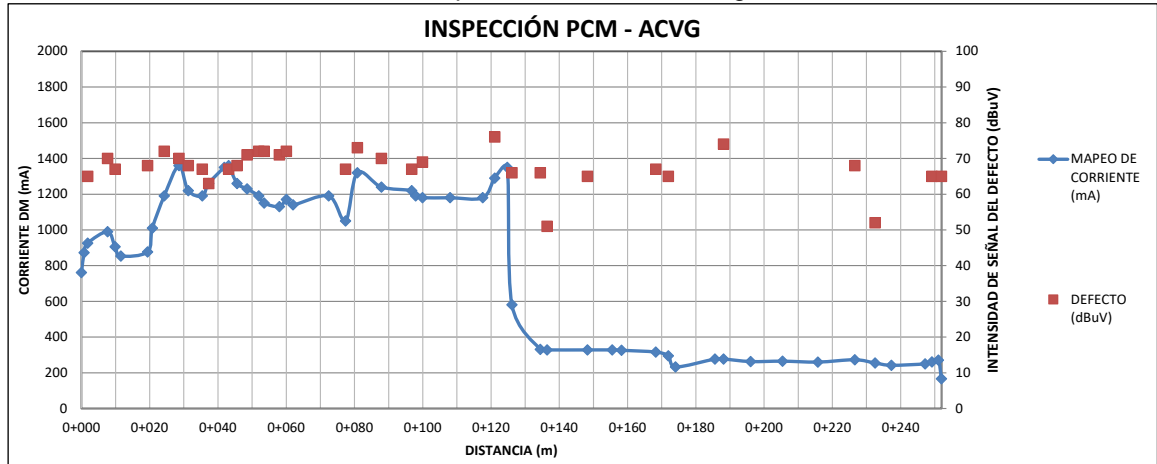
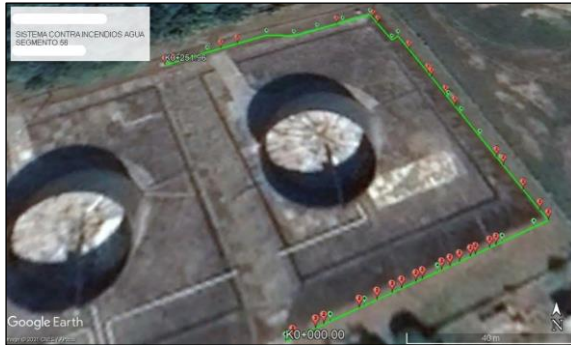
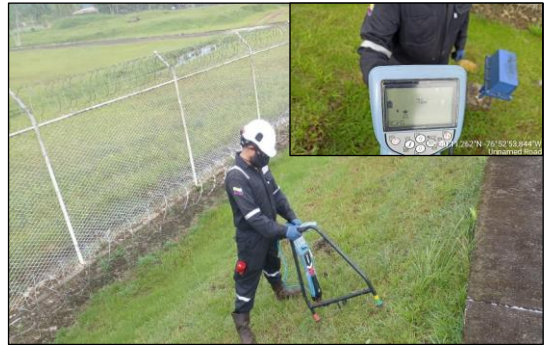
Gráfico 23. Inspección PCM/ACVG segmento 56-1

Línea SCI	Segmento 56-1	Longitud	252m	Diámetro	6"
Descripción del segmento: Línea 6" alimentación anillo de hidrantes monitores en zona de tanques de almacenamiento 80000-01/02/03					
RESULTADOS INSPECCIÓN PCM					
# Indicación	Abcisa	Profundidad tubería (m)	Corriente PCM (mA)	Señal (dB)	Nivel de Prioridad
1	0+002	0,40	926	65	2
2	0+008	0,35	990	70	2
3	0+010	0,40	906	67	2
4	0+019	0,40	877	68	2
5	0+024	0,40	1190	72	2
6	0+029	0,40	1360	70	2
7	0+031	0,40	1220	68	2
8	0+035	0,35	1190	67	2
9	0+037	0,40	1260	63	2
10	0+043	0,45	1360	67	2
11	0+046	0,40	1260	68	2
12	0+049	0,45	1230	71	2
13	0+052	0,40	1190	72	2
14	0+054	0,40	1150	72	2

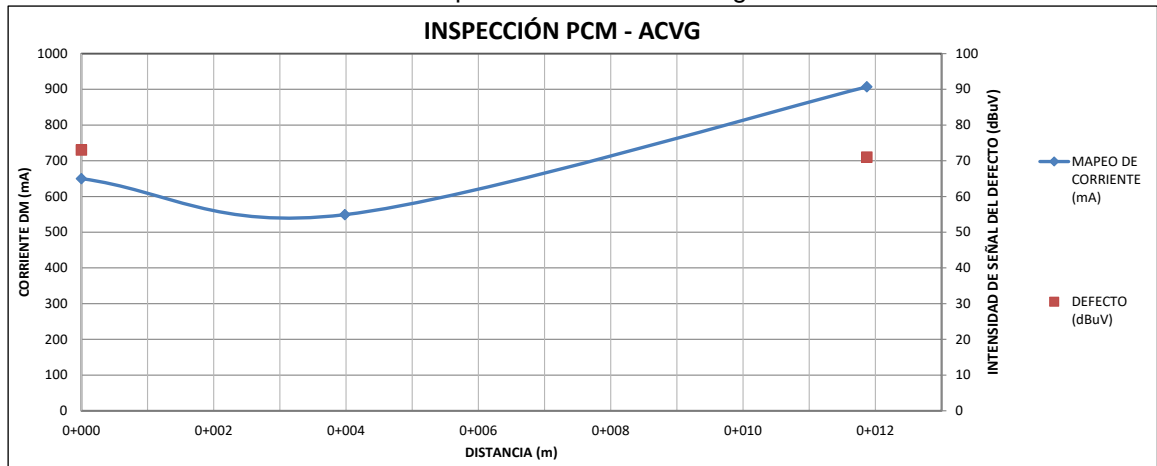
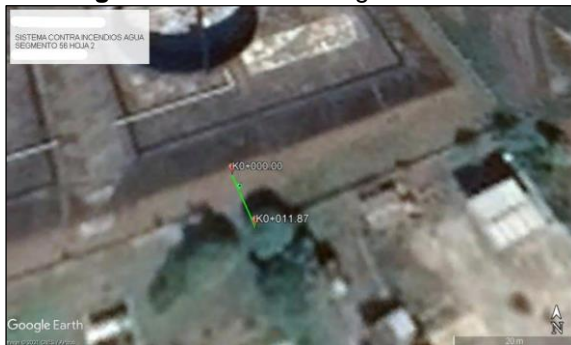
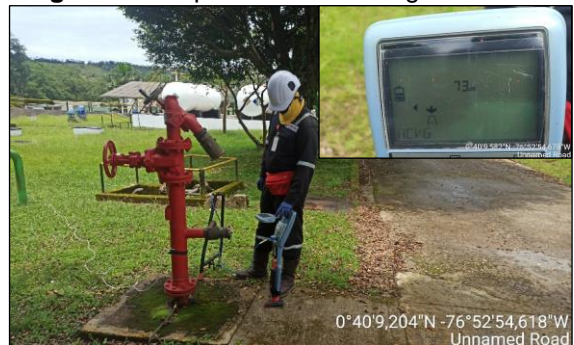
Gráfico 24. Inspección PCM/ACVG segmento 56-2

Tabla 25. Resultados de inspección PCM/ACVG segmento 56-2 SCI					
Línea SCI	Segmento 56-2	Longitud	13m	Diámetro	6"
Descripción del segmento: Línea 6" alimentación anillo de hidrantes monitores en zona intermedia tanques de almacenamiento 80000-02/03.					
RESULTADOS INSPECCIÓN PCM					
# Indicación	Abcisa	Profundidad tubería (m)	Corriente PCM (mA)	Señal (dB)	Nivel de Prioridad
1	0+000	0,40	650	73	2
2	0+012	0,85	907	71	2

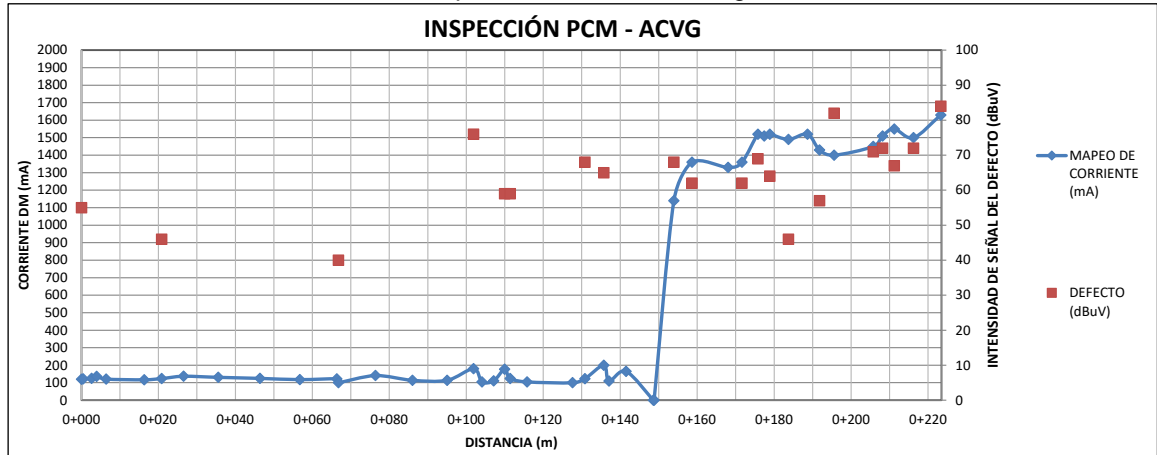
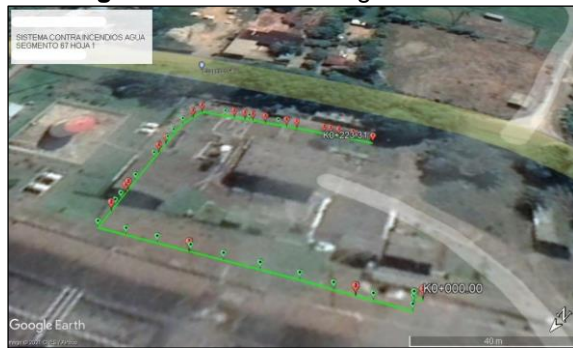
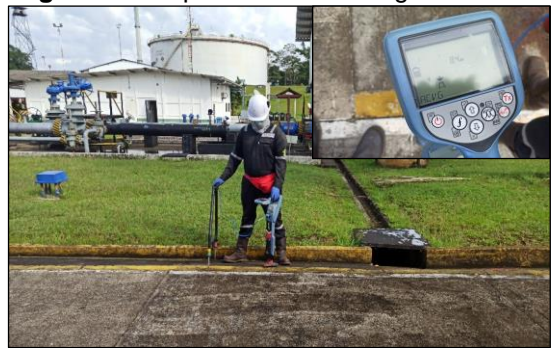
Gráfico 27. Inspección PCM/ACVG segmento 67-1

Línea SCI	Segmento 67-1	Longitud	223m	Diámetro	6"
Descripción del segmento: Línea 6" alimentación anillo de hidrantes monitores en zona de tanques 80000-01/02/03 Y zona de proceso.					
RESULTADOS INSPECCIÓN PCM					
# Indicación	Abcisa	Profundidad tubería (m)	Corriente PCM (mA)	Señal (dB)	Nivel de Prioridad
1	0+000	0,35	120	55	3
2	0+021	0,75	124	46	3
3	0+067	1,10	101	40	3
4	0+102	0,25	180	76	2
5	0+110	0,50	177	59	3
6	0+111	0,41	124	59	3
7	0+131	0,30	123	68	2
8	0+136	0,35	200	65	2
9	0+142	0,50	165	71	2
10	0+149	0,45	INT	79	2 (se presenta interferencia)
11	0+154	0,55	1140	68	2
12	0+159	0,60	1360	68	2
13	0+172	0,80	1360	62	2

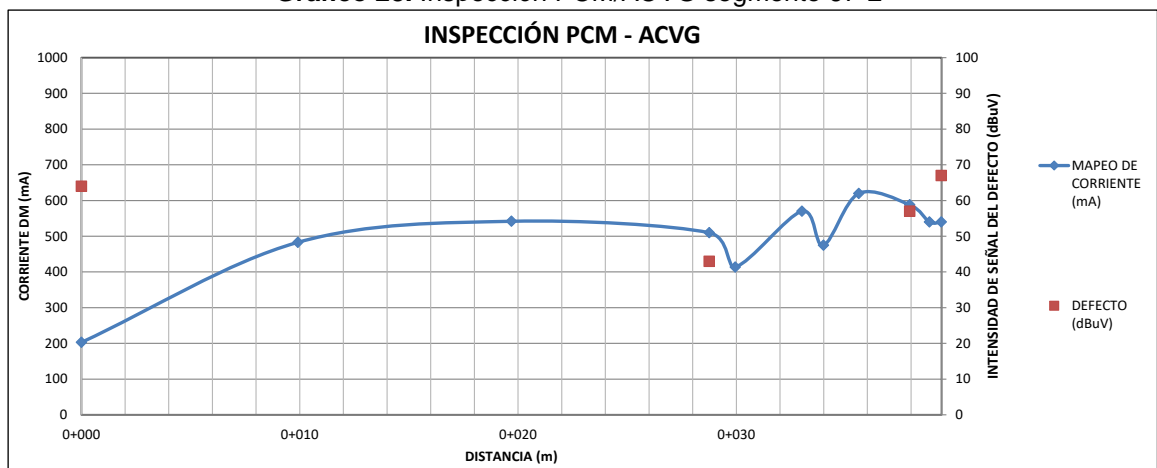
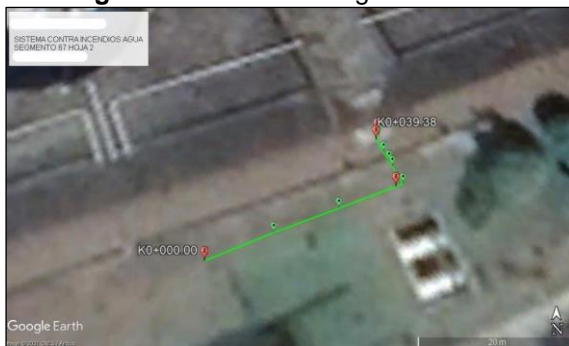
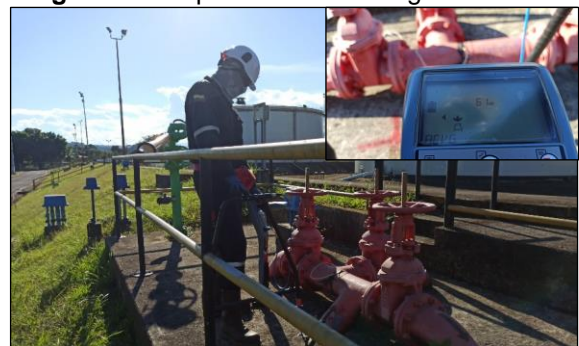
Gráfico 28. Inspección PCM/ACVG segmento 67-2

Tabla 29. Resultados de inspección PCM/ACVG segmento 67-2 SCI					
Línea SCI	Segmento 67-2	Longitud	39m	Diámetro	6"
Descripción del segmento: Línea 6" alimentación anillo de hidrantes monitores en zona de tanques 80000-01/02/03 Y zona de proceso.					
RESULTADOS INSPECCIÓN PCM					
# Indicación	Abcisa	Profundidad tubería (m)	Corriente PCM (mA)	Señal (dB)	Nivel de Prioridad
1	0+000	0,65	203	64	2
2	0+029	0,70	510	43	3
3	0+038	0,30	588	57	3
4	0+039	0,05	540	67	2

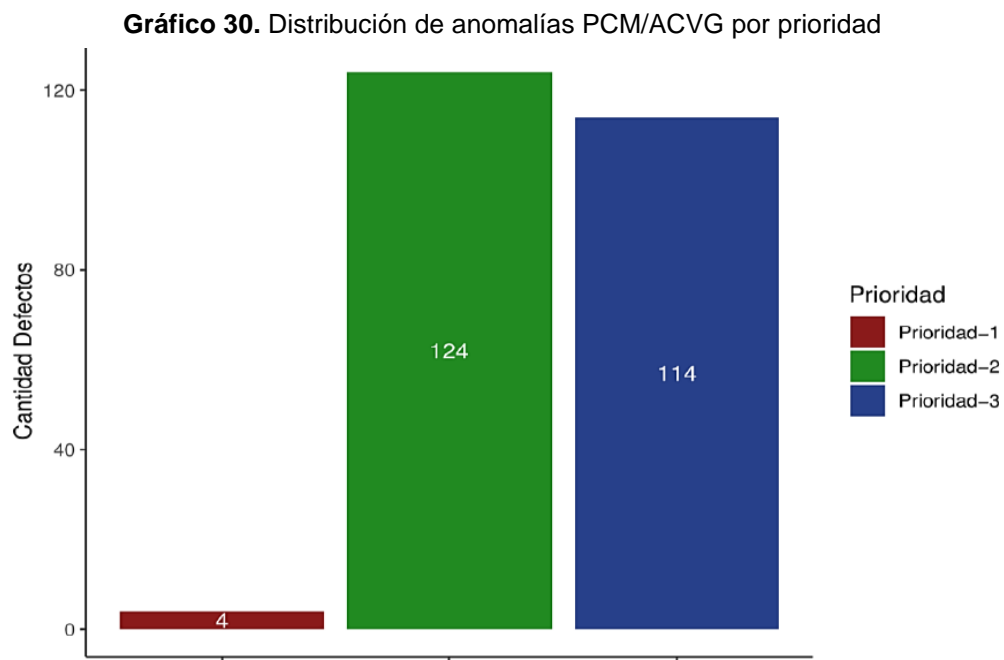
Según el **gráfico 30** se evidencia un total 242 defectos enterrados, distribuidos en 4 defectos con prioridad (1), 124 defectos con prioridad (2) y 114 defectos con prioridad (3).

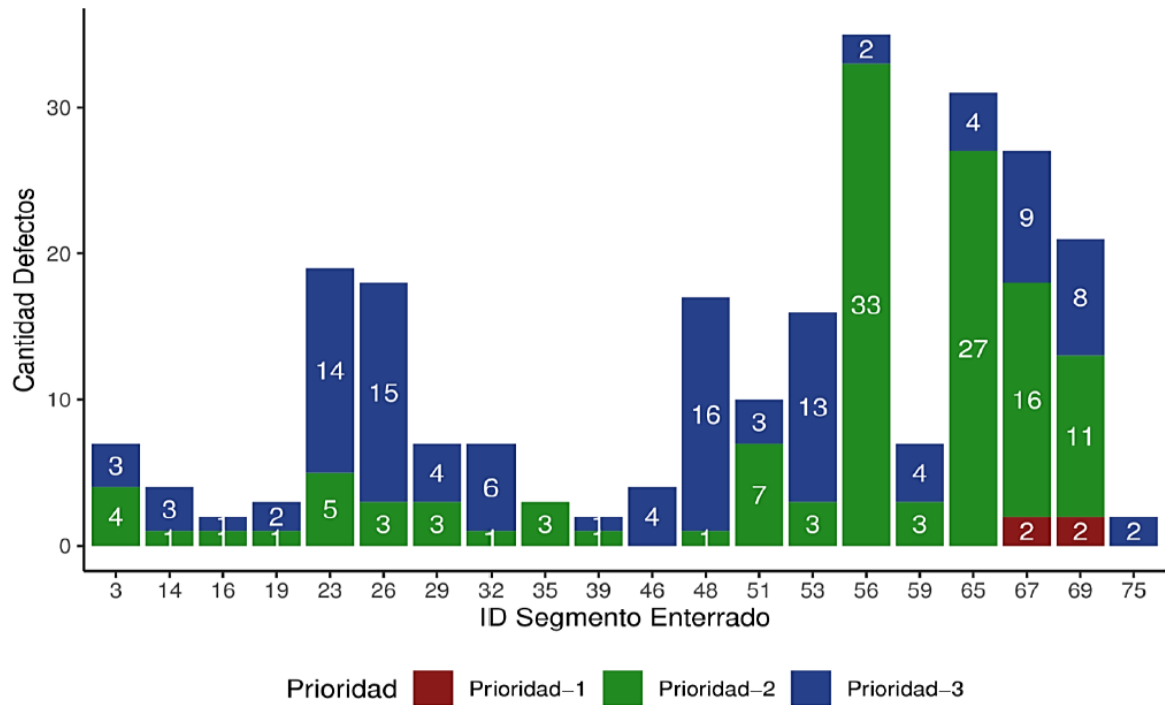
Gráfico 31. Distribución de anomalías PCM/ACVG por segmentos.

El segmento enterrado que evidencia más defectos es el designado como 56, con un total de 35 defectos y en su mayoría con prioridad (2), los segmentos designados como 67 y 69 son los únicos que evidencian defectos con prioridad 1, cada uno de ellos con una cantidad de 2 defectos. La distribución de anomalías ubicadas por segmentos se muestra en el **gráfico 31**.
