# **ANEXO 1. GLOSARIO GEOMORFOLOGICO**

# **ANEXO 3. INVENTARIO DE MOVIMIENTOS EN MASA**

**EVENTO BLA-001: INESTABILIDAD CANTERA VIA BELEN – SOATÁ KM 1**

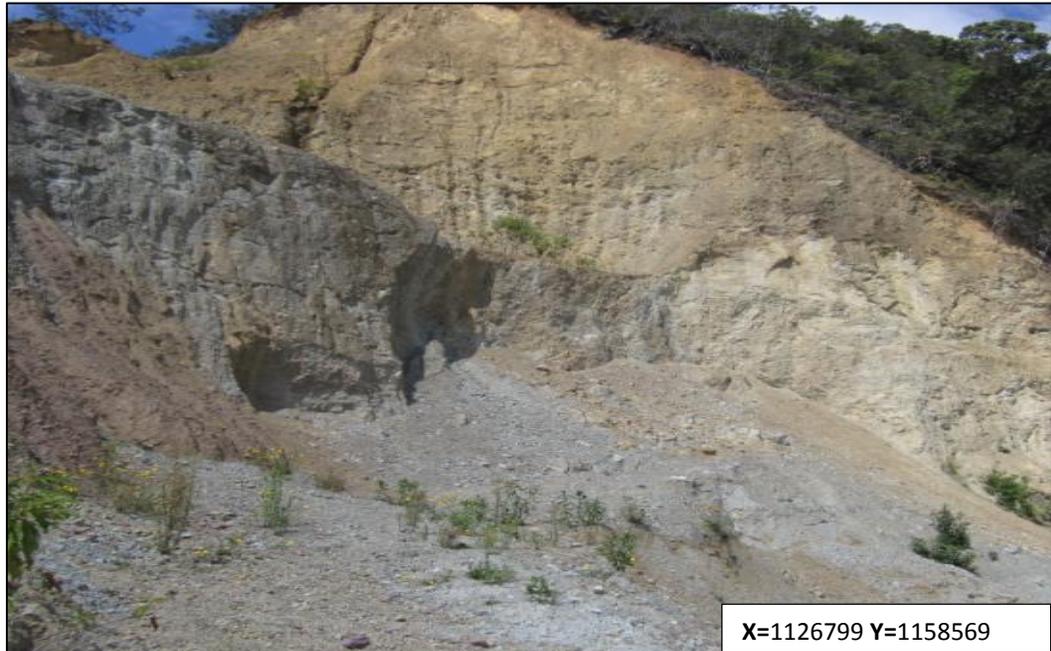
**Foto 7.** Zona Erial producto de extracción de material en Vereda El Bosque.

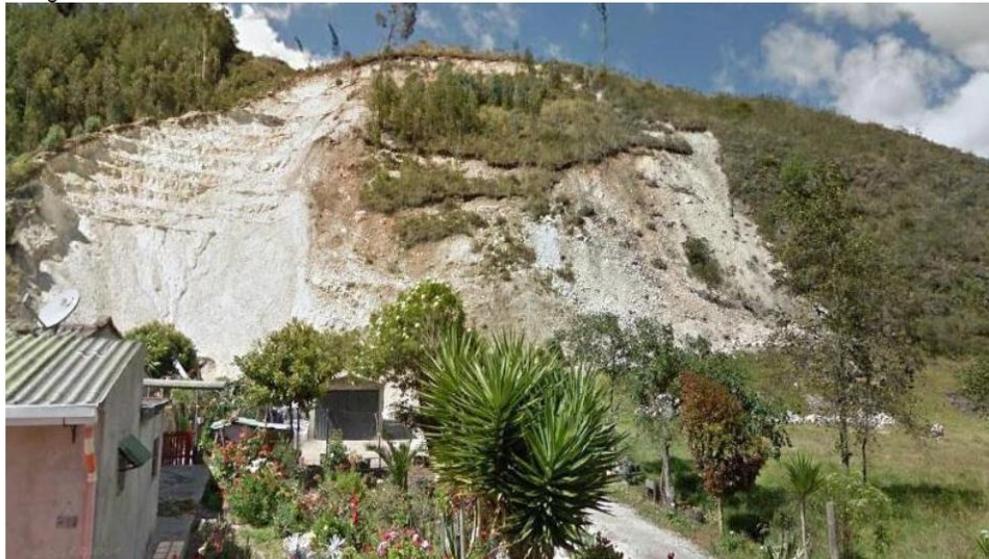
*Fotografía 1. Inestabilidad de la cantera Belén - Soatá*

**CAUSAS:** Explotación sin planeamiento previo, infiltración de aguas lluvias que meteorizan físicamente la roca, deforestación vegetal y de cierto modo la vibración artificial (explosiones y tráfico).

**DAÑOS CAUSADOS:** Aceleración proceso de erosión por explotación. Aumento del riesgo de inestabilidad y algunos desprendimientos. Degradación estética del paisaje. Desaparición del uso productivo de la tierra.

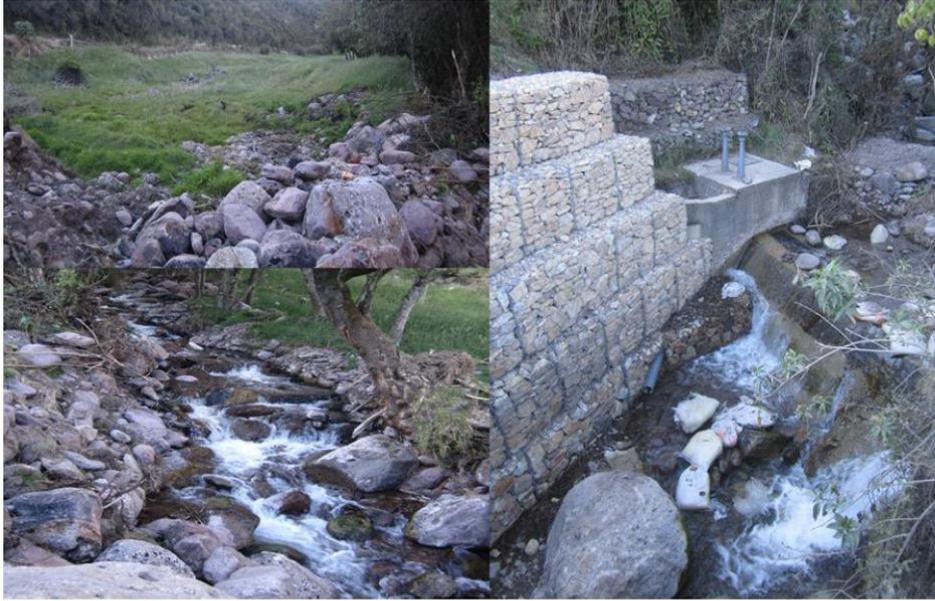
**EVENTO BLA-009: FLUJO DE DETRITOS EN VEREDA EL BOSQUE**

Fotografía 9. Material desplazado en vereda el bosque por quebrada Cuchilla Larga

**DAÑOS CAUSADOS:** Taponamiento de la carretera, invasión de material rocoso a zonas de pastoreo y a bocatoma, daño en infraestructura de cultivos de trucha.

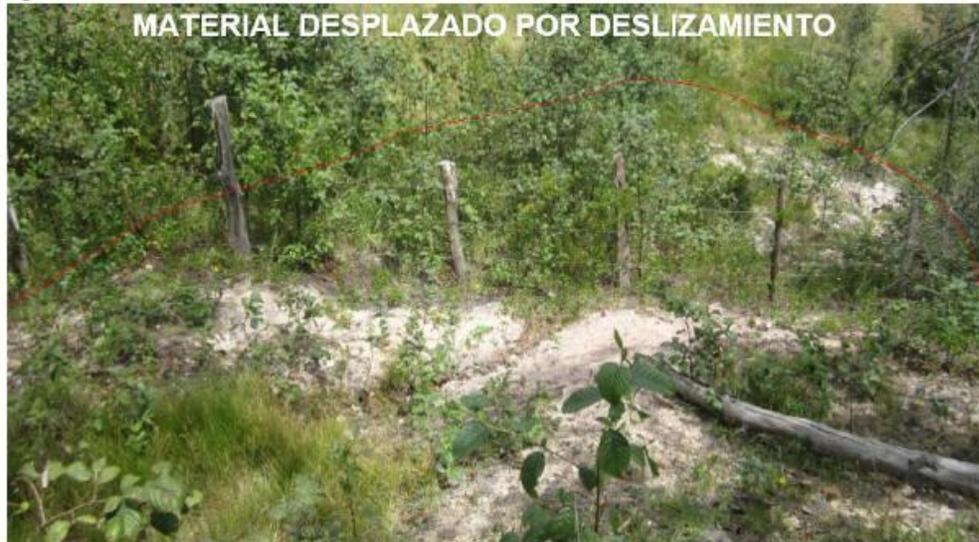
Fotografía 19. Deslizamiento en Vereda el Montero

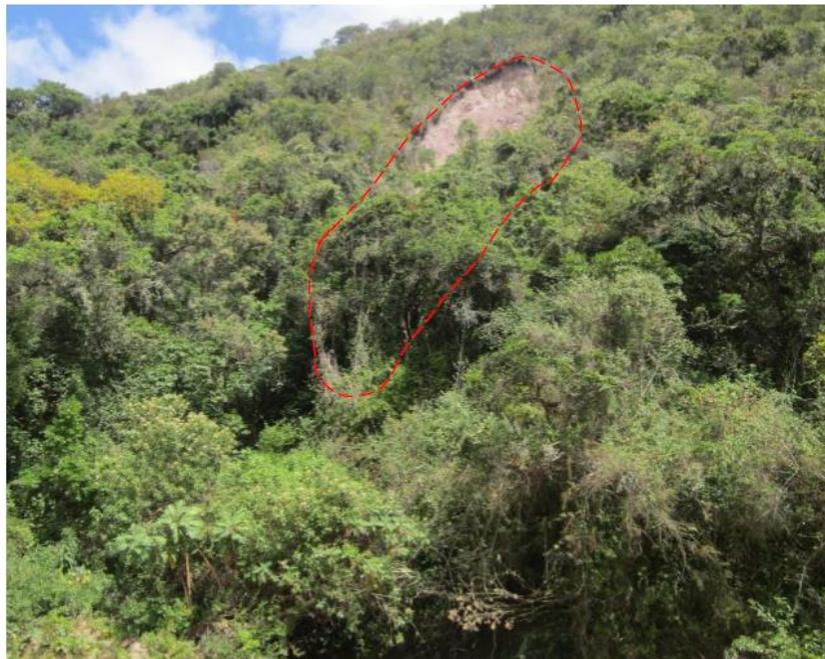
Fotografía 28. Deslizamiento por socavación de una pequeña quebrada sector Concordia.

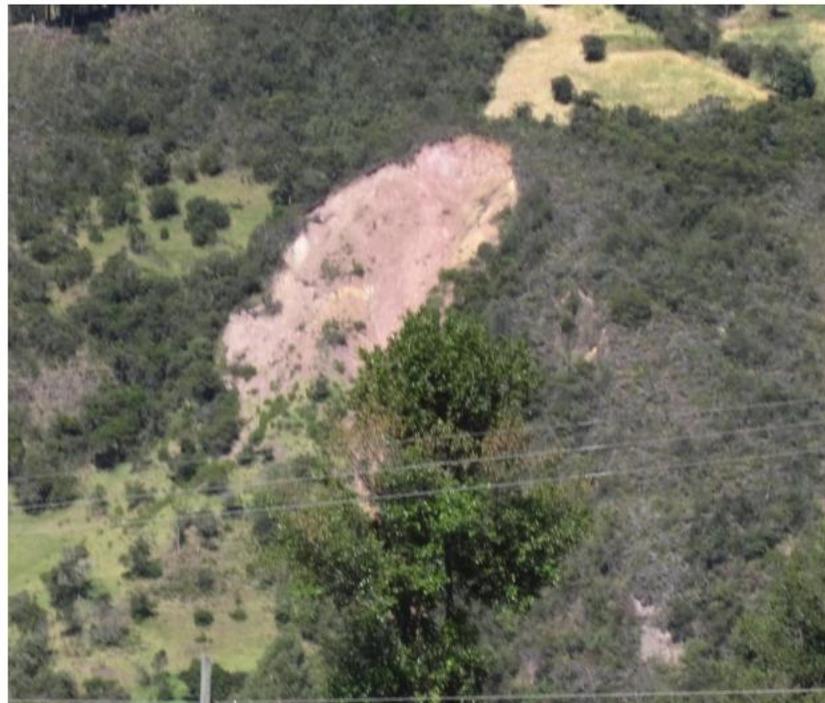
Fotografía 36. Deslizamiento en la vereda el Bosque.

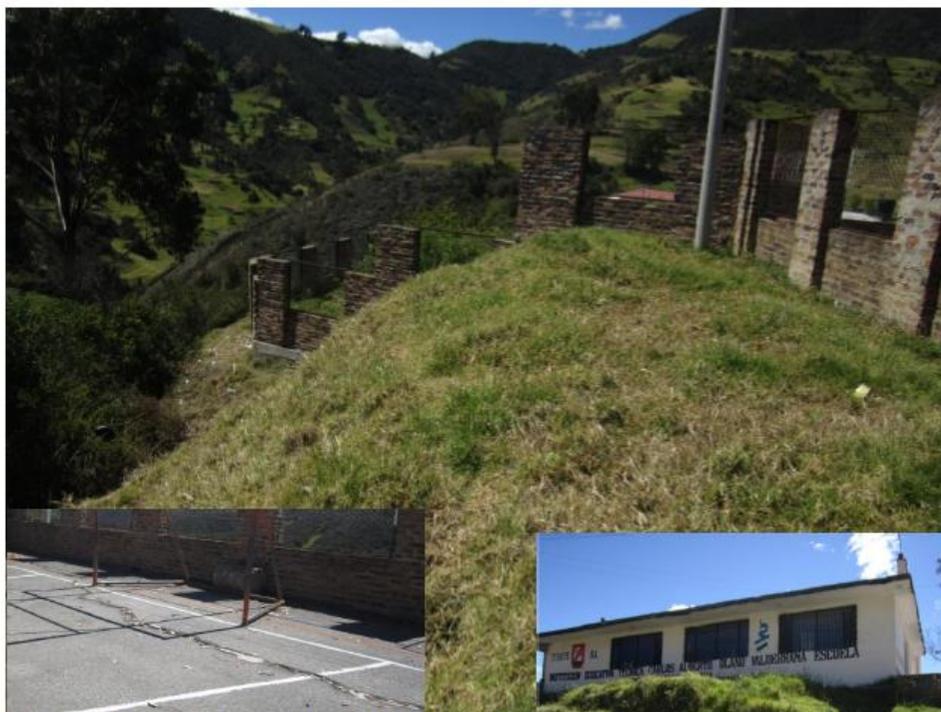
Fotografía 42. Movimiento en la escuela de Tuate Bajo.

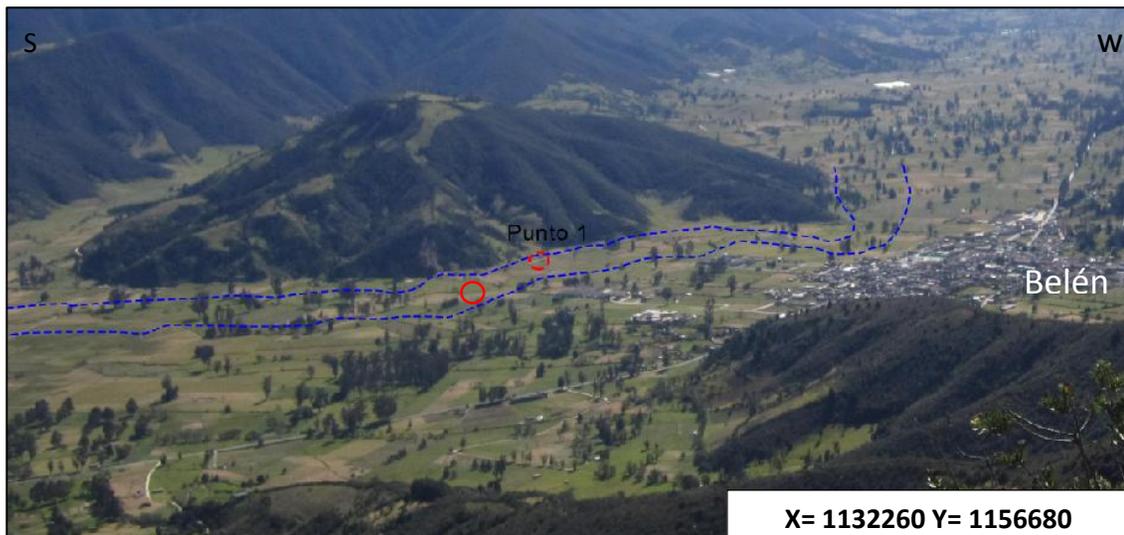
**Foto 1.** Panorámica de la huella de inundación vereda el Bosque

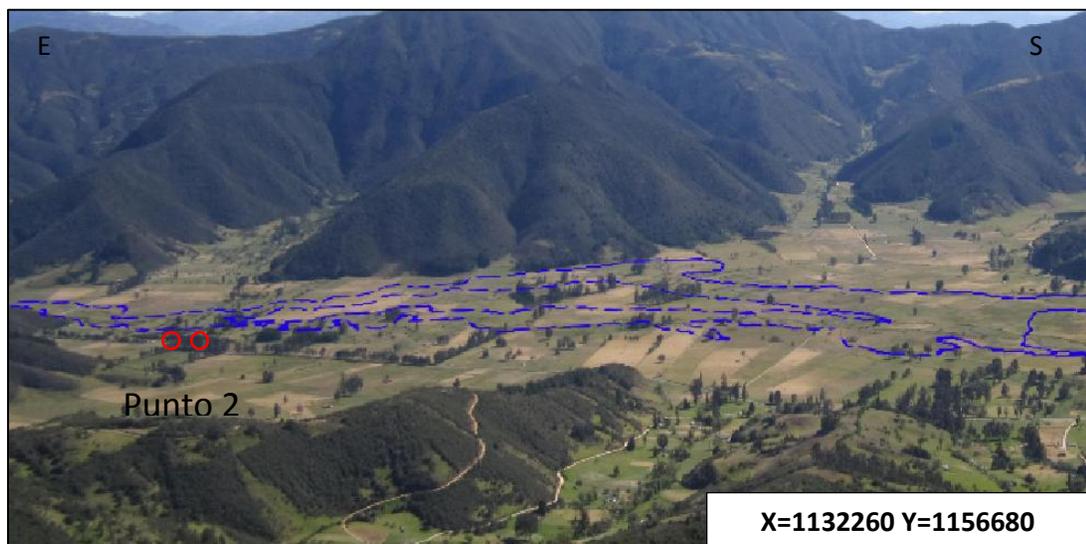
**Foto 2.** Antecedentes de inundación del rio minas y salguera
