**ESTUDIO GEOLÓGICO Y APOYO TÉCNICO A LA ZONIFICACIÓN POR
FENÓMENOS DE REMOCIÓN EN MASA CONVENIO INTERADMINISTRATIVO
CORPORACIÓN AUTÓNOMA REGIONAL CORPOBOYACA- UPTC N° 028-
2013 MUNICIPIO DE SOCOTA BOYACA**

Práctica Empresarial

INGENIERIA GEOLOGICA

2014

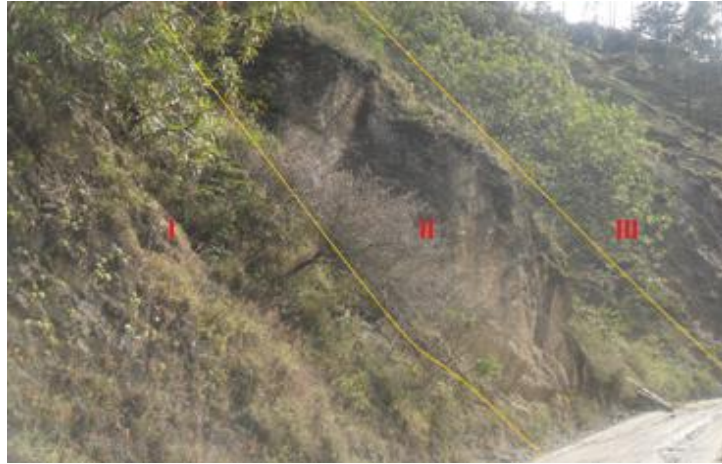
Al margen derecho de la vía que comunica al municipio de Socotá con el sector alto Rucu, en las coordenadas N 1.160.219; E 1.159.249, a una altura de 2652 m.s.n.m. se encuentra expuesta la Formación Ermitaño (Kse), en el sector se evidencia la alternancia litológica que caracteriza la unidad, donde se observan paquetes de rocas con contacto definido, con una sucesión de capas estratificadas y con cambios laterales.

FIGURA. 7 Afloramiento Formación Ermitaño (Kse)

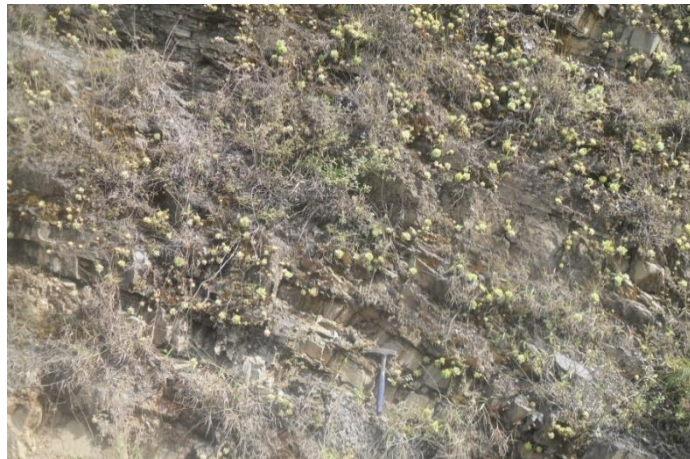
FIGURA. 8 Nivel Roca fosfórica

Nivel I: se evidencia un nivel de roca Fosfórica y liditas asociadas, las cuales presentan una estratificación plana paralela discontinua, con un espesor cercano a los 20 m, este nivel se encuentra altamente afectado por los procesos erosivos la unidad litológica presenta un Rumbo N 50 W; Buzamiento 8 SW.

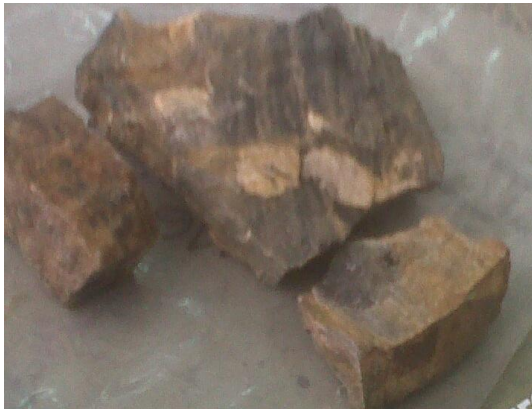
FIGURA. 9 Lidita asociada a roca Fosfórica

COORDENADAS: N 1.160.119 ; E 1.159.281

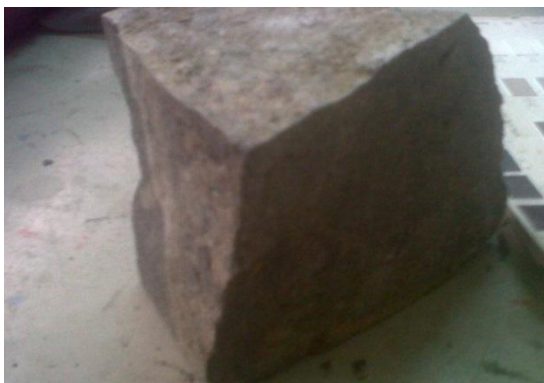
Resistencia: Alta. Presenta una matriz compuesta por flouroapatito con un contenido de cuarzo cercano al 10%, su armazón está compuesto por colofana en alto porcentaje y restos de huesos de pescado.

FIGURA. 10 Roca Fosfórica

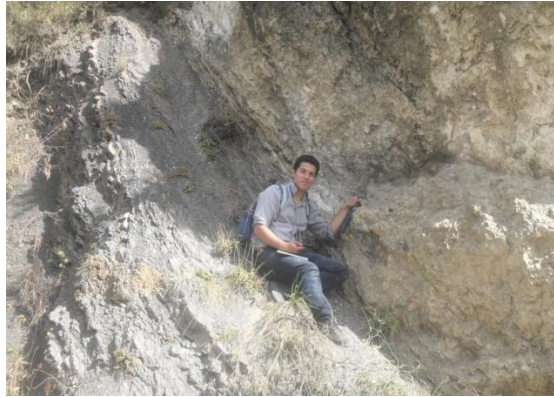
Nivel II: posterior a la sucesión de roca fosfórica y concordante se encuentra una sucesión de rocas calcáreas, denominadas calizas Lumaquelic, las cuales se caracteriza por su riqueza fosilífera, presenta una estratificación plano paralela discontinua, con un espesor cercano a 15 m, en el sector se evidencian los esfuerzos tectónicos en los cambios de rumbo de N 75 W y buzamientos 51 SW, estos datos difieren en relación a los que presenta el fosfórico. La unidad calcárea se caracteriza por presentar alteración y debilitamiento debido a los procesos erosivos.

FIGURA. 11 Nivel Calcáreo

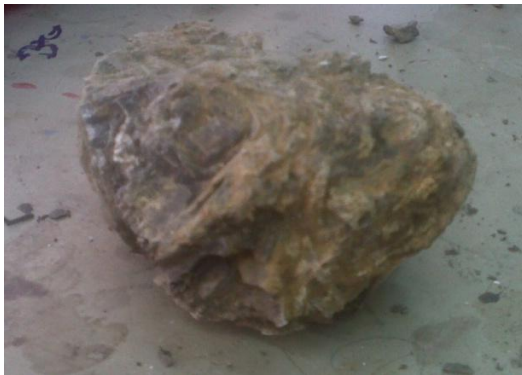
Resistencia: Baja. La muestra presenta oxido de calcio producto de la alteración de la caliza, presenta una matriz de micritica con un armazón con presencia de bivalvos.

FIGURA. 12 caliza Lumaquélicas

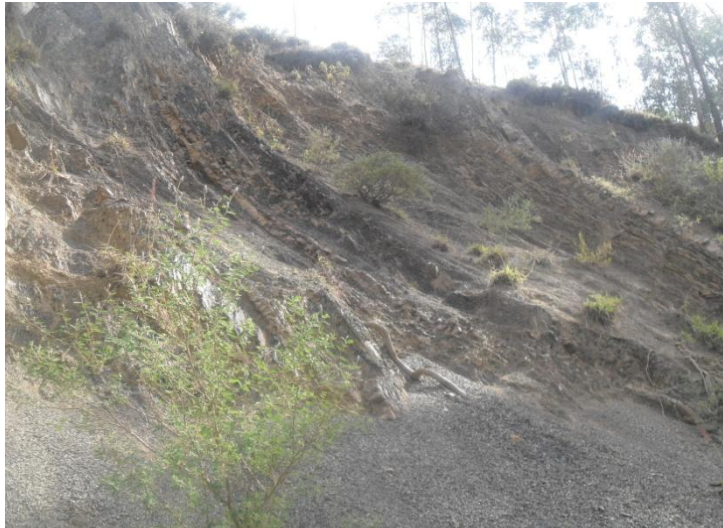
Nivel III: nivel de lutitas fisibles, donde se encuentran intercalaciones cercanas a 1mm de espesor de arenisca de grano muy fino, esta unidad se caracteriza por su susceptibilidad a los procesos erosivos. Presenta una estratificación discontinua, evidenciada en los cambios de estratificación producto de la neotectónica que ayudo a la consolidación del actual paisaje, presenta un espesor cercano a los 60 m.

FIGURA. 13 Nivel Lutitas Fisibles

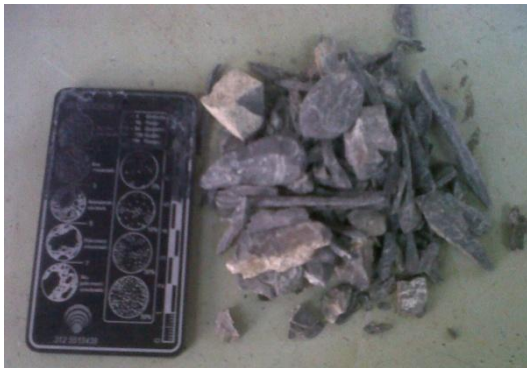
Resistencia: Baja a la presión manual. Lutitas fisible la cual presenta intercalaciones de grano muy fino con diámetro menor a 1mm, está compuesta por sericita, moscovita mezclado con arcillolitas evidencia actividad foraminífera

FIGURA. 14 Lutitas Fisibles

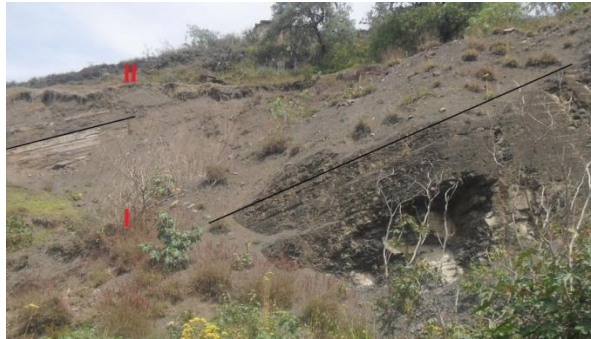
Al Este del municipio, en las coordenadas N 1.159.666: E 1.159.950 se observa el afloramiento de la Formación Ermitaño debido a la presencia de rocas caracterizadas por tener alto contenido de material con composición calcáreas en contraste se encontraron limolitas de color grisáceo con intercalaciones calcáreas, con una estratificación plana

Paralela discontinuos, intercaladas con Lutitas fisibles. En cuanto a la disposición de las capas se observan cambios de orientación de las mismas en relación con el sector suroriental del municipio allí las capas se disponen en contra de la pendiente y en el sector la estratificación es a favor de la pendiente lo que facilita la actividad de fenómenos de remoción en masa. (Figura 16).

FIGURA. 15 Nivel Lutitas Fisibles

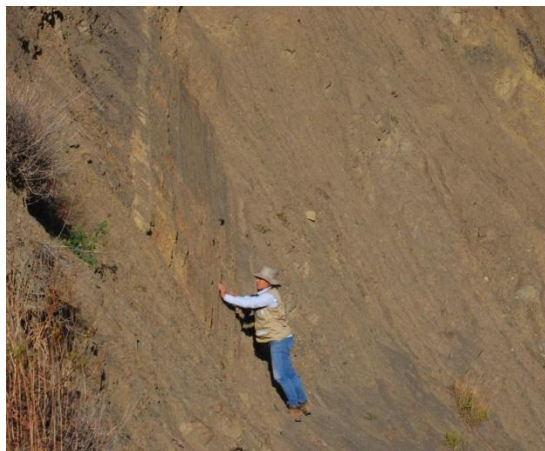
Nivel I: Lutitas Fisibles con intercalaciones de arenisca menores a 1mm de diámetro, donde se evidencia un ambiente tranquilo de depositación, este nivel presenta un espesor cercano a 9 m este afloramiento se caracteriza por presentar un alto grado de erosión producto de los procesos antrópicos debido a que en el sector se ha extraído material lo que ha favorecido la generación de fenómenos de remoción en masa. (Figura 17).

FIGURA. 16 Nivel I de la formación Kse

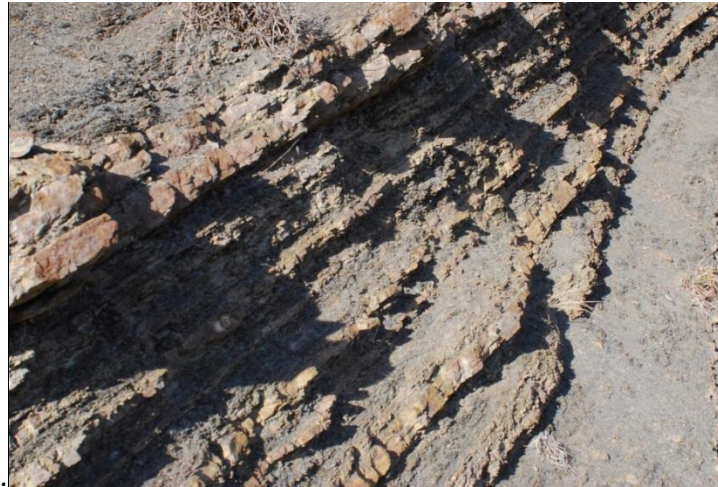
FIGURA. 17 Sucesión de capas de limolitas calcáreas con Lutitas Fisibles

Nivel II: Juego de capas de limolitas calcáreas con intercalaciones de Lutitas fisibles, sus espesores varían entre 10 – 30 Cm, presentan una estratificación plano paralela discontinua, se observa sucesión de capas de limitadas por niveles de arenisca calcárea en la zona se presenta una orientación de las capas de Rumbo N 50 E; Buzamiento 33 NW.

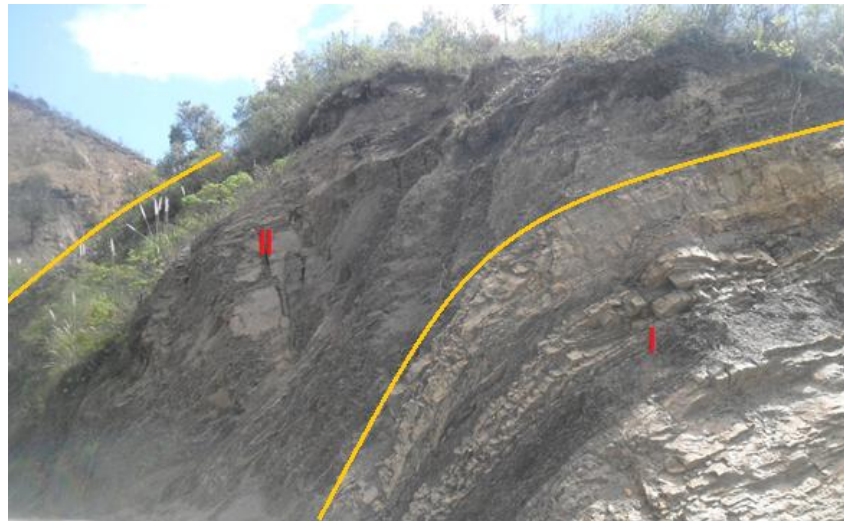
En el sector alto de las cruces del municipio de Socotá en las coordenadas N 1.1659.897; E 1.160.400 se encuentra el contacto concordante entre la Formación Ermitaño (Kse) y Formación Guaduas (Ktg), se evidencian el nivel inferior de la Formación Guaduas la cual se caracteriza por presentar intercalaciones de arcillas grises con niveles de areniscas cuarzosas y lutitas fisibles, con un Rumbo N35W y Buzamiento 40SW (Figura 19).

FIGURA. 18 Afloramiento formación Guaduas

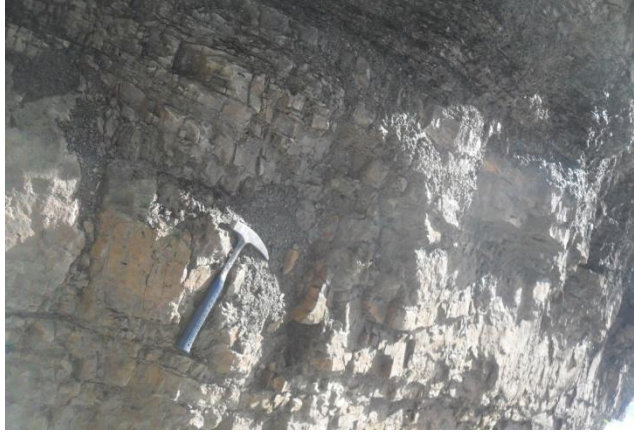
FIGURA. 19 Afloramiento nivel I Guaduas (Ktg)

Nivel I: Intercalaciones de arcillolitas grisáceas fisibles con areniscas cuarzosas de color fresco de blanco a pardo y meteorizado naranja de grano fino a muy fino, bien seleccionadas, muy compactas este nivel presenta un espesor cercano a 4.20 m, con una estratificación plano paralela discontinua, cambios de orientación de capas debido al plegamiento característico en la región.

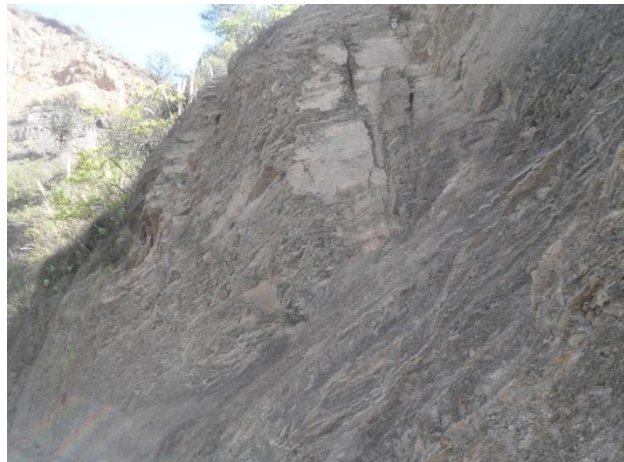
FIGURA. 20 Afloramiento Nivel II Formación Guaduas.

Nivel II: En este nivel se encuentran presentes Lutitas fisibles de color gris oscuro, presenta un espesor cercano a los 40 m, se encuentra altamente afectado por los procesos erosivos, como evidencia se observa una fractura laminar característica de la alteración de esta roca.

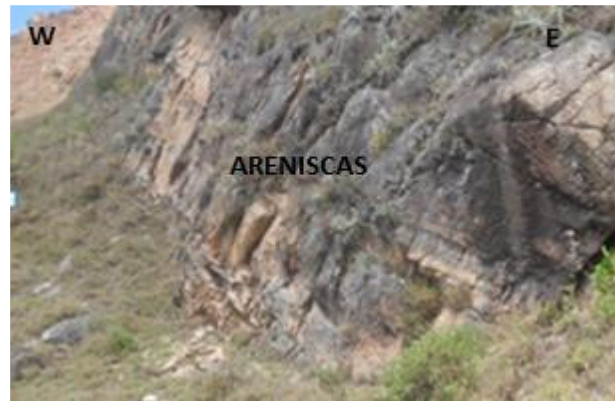
color pardo y meteorizado grisáceo, a su vez se observa una intercalación de arcillolitas grisáceas, el espesor de la unidad es de 130 m (Figura 23).

FIGURA. 22 Areniscas Cuarzosas de la Formación Socha Inferior

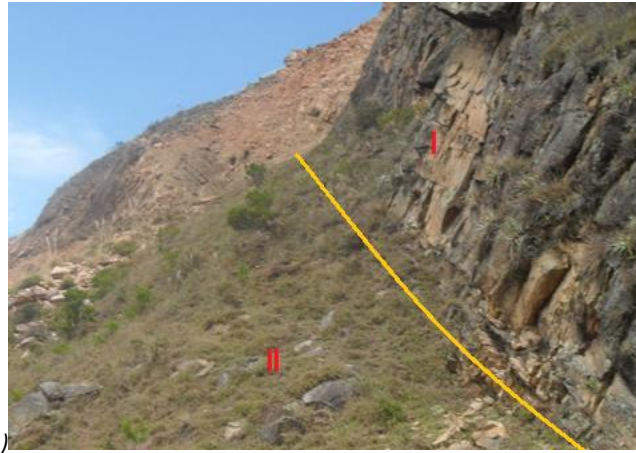
En el sector se observan los cambios topográficos debido a las diferencias litológicas de la unidad, donde se observan laderas denudativas y laderas agradacionales.

FIGURA. 24 Niveles de la Formación Socha Inferior (Tpsi)

Nivel I: Este nivel se compone por areniscas cuarzosa, presenta un color fresco pardo a blanco y meteorizado grisáceo con variabilidad en el tamaño de sus granos, esta unidad se caracteriza por poseer una estratificación paralela discontinua con serie de capas que presentan estratificación cruzada.

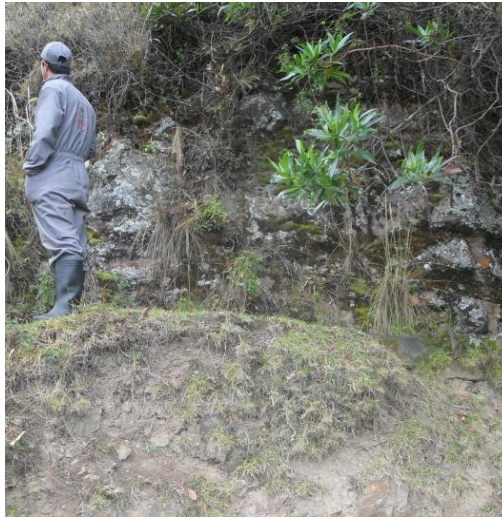
FIGURA. 26 Nivel II arcillolitas Grises con Niveles de arenisca

Nivel II: se caracteriza por poseer una alternancia de capas de arcillolitas grises las cuales varían en espesor han sido afectadas por los procesos erosivos, con delgadas capas de arenisca de grano fino la cual presenta una estratificación cruzada.

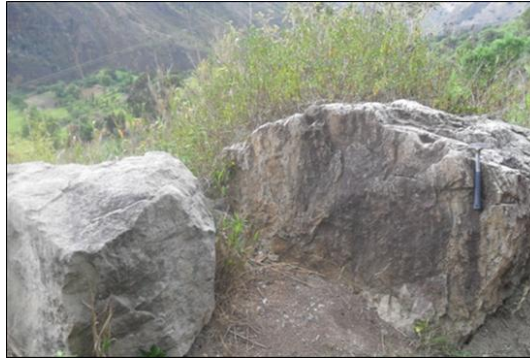
Formación ermitaño (Kse) se encuentra compuesto por una matriz arcillosa de color grisácea a parda.

FIGURA. 28. Se muestra el tamaño de los bloques que hacen parte del depósito Coluvial y su irregularidad y angulosidad.

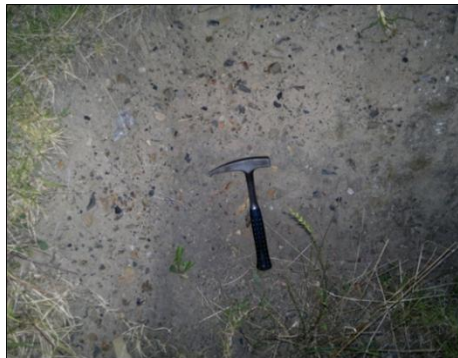
Margen derecho de la vía que comunica de Socha al municipio de Socotá. En el área de estudio se encuentra un depósito Coluvial distribuido en todo el casco urbano del municipio observando su diferencia de espesor en todo el perímetro urbano. Los depósitos Coluviales se asocian a los grandes escarpes donde encontramos fragmentos angulares a Subangulares cuyo tamaño varía desde centímetros hasta encontrar bloques de 5 m. (figura 29).

FIGURA. 29. Deposito Coluvial

Cuaternario Coluvial, coordenadas N 1.159.401; E 1.160.217, sobre este se encuentra ubicado el casco urbano del municipio de Socotá, se caracteriza por tener fragmentos angulares a subangulares de materiales provenientes de la Formación Guaduas y Ermitaño y cuyo tamaño

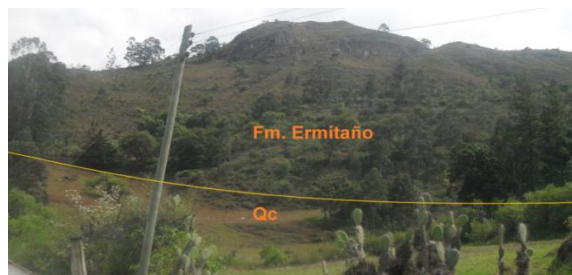
Al este del casco urbano del municipio de Socotá en las coordenadas N 1.159.660; E 1.159.760 se encuentra el contacto discordante entre el depósitos reciente de origen Coluvial compuesto por una matriz arcillosa grisácea con cantos rodados con la unidad antigua Formación Ermitaño, donde se evidencia cambios abruptos topográficamente, cambios litológicos de sucesión de capas de lutita fisible altamente erosionada (figura 31).

FIGURA. 30 . Contacto Discordante Inferido Fm Ermitaño Depósito Coluvial.

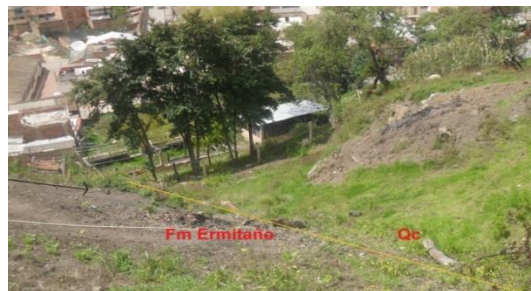
Al Este del municipio de Socotá en las coordenadas N 1.159.614; E 1.160.030, se evidencia el contacto Formación Ermitaño con el Depósito Coluvial, donde se observa la disposición de capa y dirección de inclinación NE de la Formación Ermitaño (Kse) (figura 32).

FIGURA. 31 Contacto Formación Ermitaño con el deposito Coluvial.

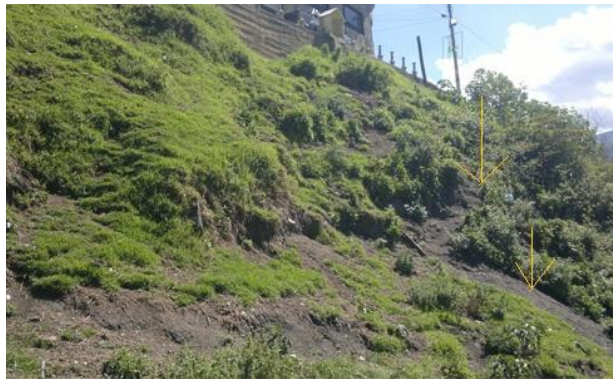
FIGURA. 38 Erosión laminar

Erosión laminar: en el área de estudio se encuentra aflorante los niveles de Lutitas de la Formación Ermitaño (Kse), y arcillolitas fisibles del miembro inferior de la Formación Guaduas (Ktg) este tipo de material presenta una susceptibilidad a los procesos erosivos, generando fracturas laminares con apariencia de agujas o lajas que forma al estar expuesta la roca.

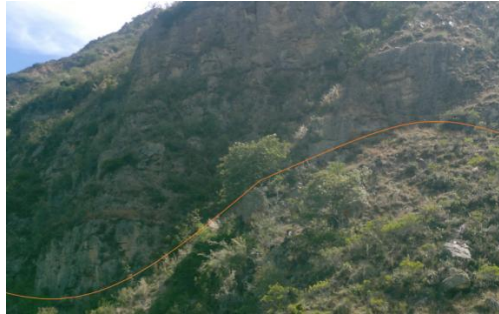
Erosión diferencial: Este tipo de erosión es recurrente cuando hay cambios litológicos, es decir cuando se ponen en contacto rocas con diferentes propiedades geomecánicas. Al este del municipio se encuentran los cambios litológicos pertenecientes a los diferentes niveles de la Formación Ermitaño donde se observa el contraste litológico entre las lutitas fisibles con areniscas de grano fino cuarzosas y compactas, se evidencia este tipo de erosión donde el material susceptible es más afectado.

FIGURA. 39 Erosión Diferencial Cerro la Cruz

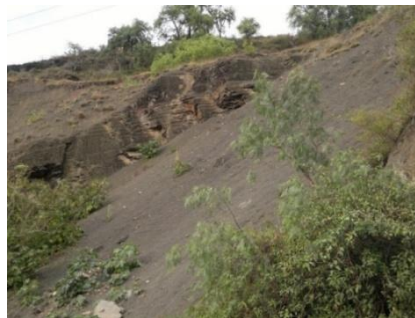
Extracción de material: En el Casco urbano del Municipio se lleva a cabo la extracción de material para la vía, lo que trajo como consecuencia, el aumento de susceptibilidad a los fenómenos de remoción en masa, la unidad está compuesta por el nivel inferior de la Formación Ermitaño compuesta por niveles de lutita fisible e intercalaciones de limolitas (Kse).

FIGURA. 40 . Extracción Material. Parte Este del municipio de Socotá

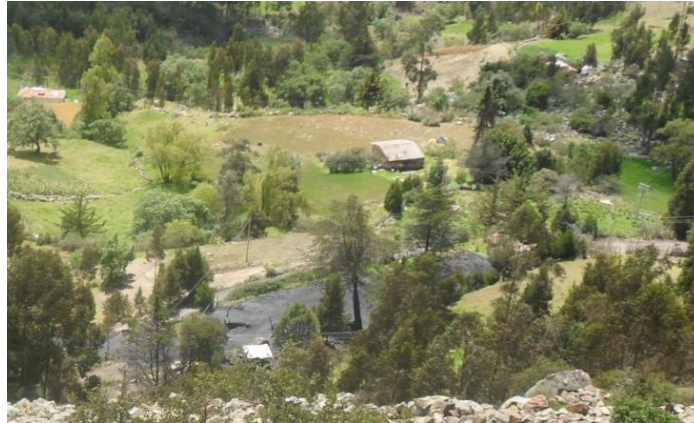
inestabilidad en los sectores como San Pedro o el rodadero zonas aledañas a la zona de estudio en las coordenadas N 1.160.777; E 1.159.222.

FIGURA. 41 Actividad Minera.

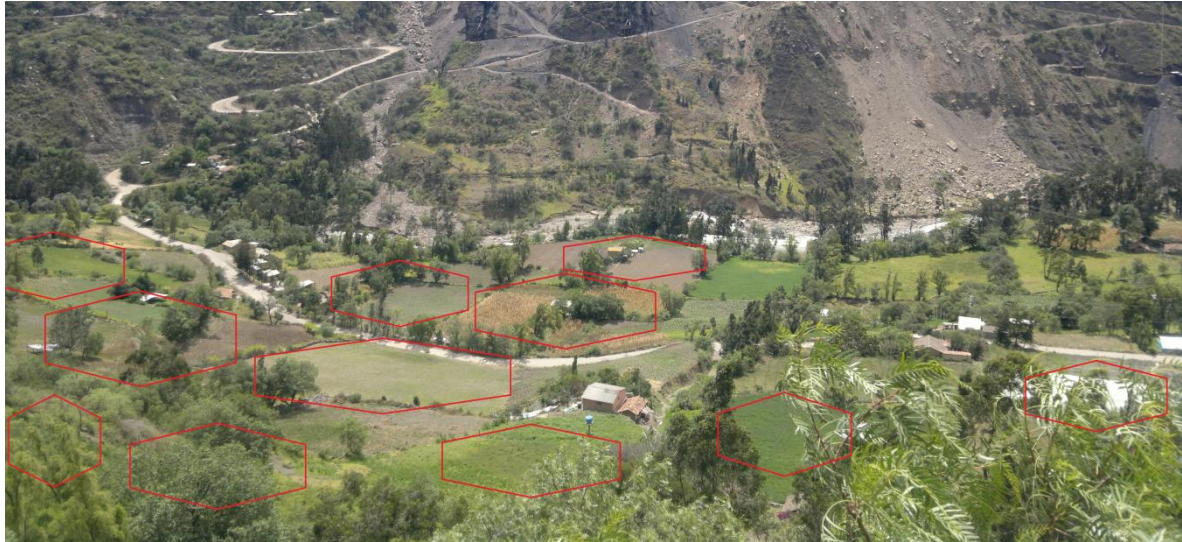
FIGURA. 42 Sembradío ladera del municipio

En la ladera Coluvial al margen izquierdo del municipio se desarrolla una fuerte actividad agrícola si a estas actividades sumamos las pendientes moderadas y la infiltración de aguas se facilita la presentación de fenómenos de remoción en masa como reptación y movimientos rotacionales.

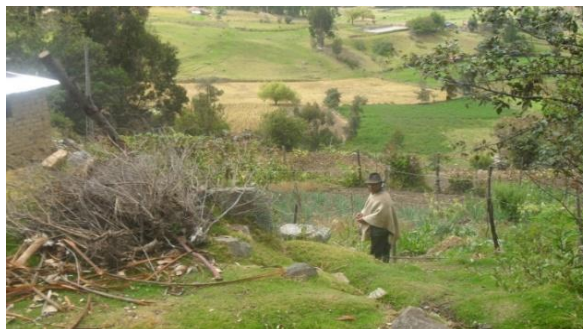
FIGURA. 43 Actividad Agrícola.

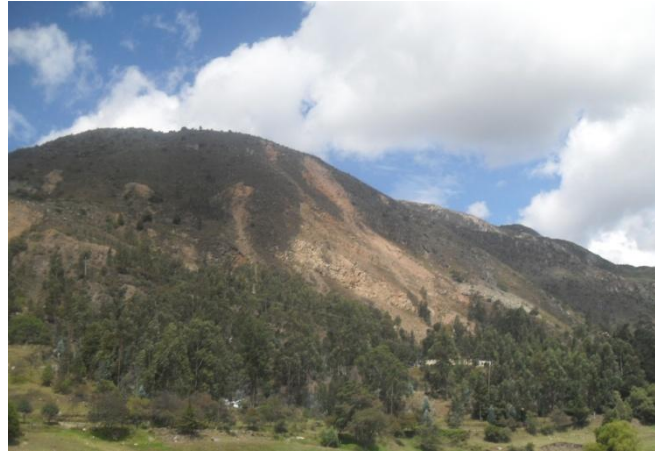
Al Este del municipio de Socotá en las coordenadas N 1.159.512: E 1.160.819 en los flancos del sinclinal el Rucu se encuentra dispuesta la formación Socha Inferior la cual presenta una morfología de ladera estructural (Figura 46), su buzamiento es concordante con las unidades que la suprayacen, con una dirección de inclinación de capa preferencial SE.²

FIGURA. 45 Ladera Estructural Sobre la Formación Socha Inferior

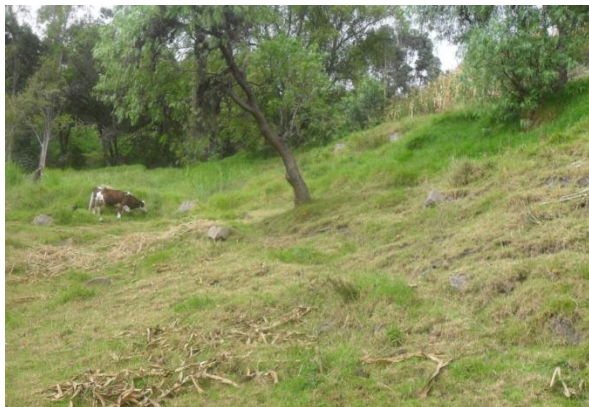
3.4.4.2 Ladera Coluvial: Las geoformas Coluviales se originan cuando el movimiento gravitacional de las masas rocosas y material de suelo se detienen gracias a una reducción de la pendiente y por ende de la velocidad. Sus rasgos morfológicos dependerán entonces del volumen y tamaño de los materiales acumulados; de la inclinación y forma de la pendiente (recta, convexa, cóncava) por donde se desplazan, y de la topografía y amplitud del terreno sobre el cual se depositan.³

En el oeste del Municipio de Socotá en las coordenadas N 1.160.146; E 1.159.359, se evidencian estas geoformas las cuales presentan una topografía suave.

FIGURA. 46 Ladera Coluvial

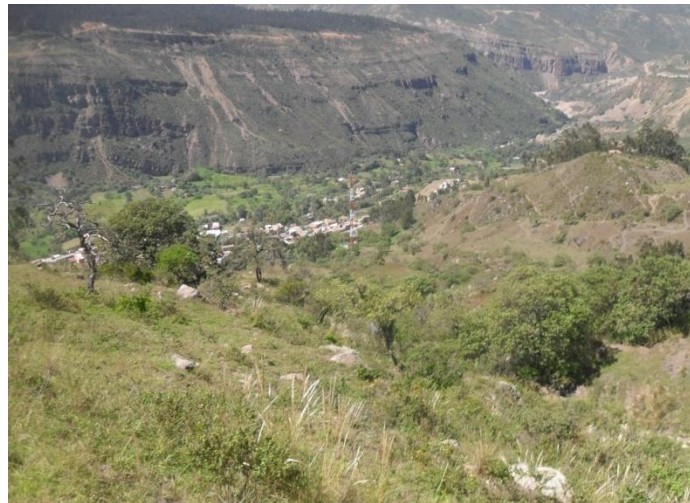
3.4.4.3 Ladera Denudacional: Este tipo de unidades geomorfológicas se caracterizan por presentar agentes denudacionales, las cuales actúan sobre rocas de muy baja resistencia a la erosión, originando formas suavizadas en el paisaje. Al Oeste del Municipio de Socotá en las coordenadas N 1.159.990; E 1.160.092 sector conocido como las cruces se evidencia la geoformas de ladera, la cual actúa sobre la Formación Ermitaño (Kse) presenta niveles de lutitas fisibles que presentan una erosión laminar generando cambios morfológicos, dando origen al actual paisaje.

FIGURA. 47 Ladera Denudacional.

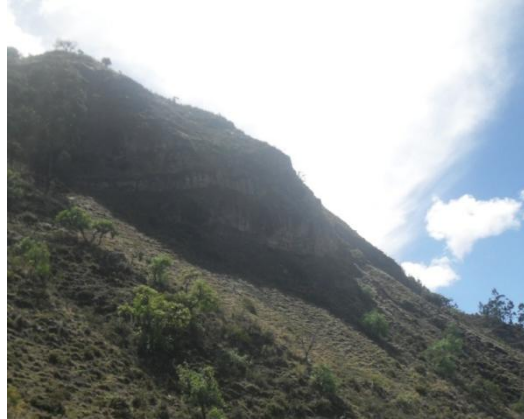
Al oeste del municipio de Socotá en el sector de las cruces se encuentra aflorante los niveles de arenisca de la Formación Ermitaño (Kse) la cual presenta una morfología destacada en la zona debido a los cambios topográficos que se evidencian, la zona presenta erosión moderada, debido a la resistencia del material.

FIGURA. 48 . Nivel areniscas Formación Ermitaño ladera de Erosión Moderada

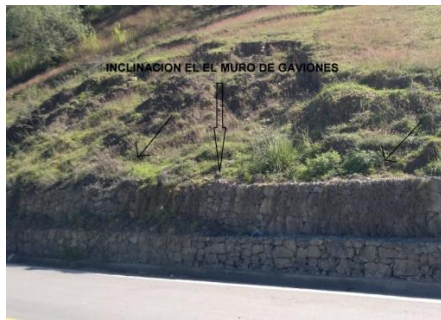
En el sector con coordenadas N 1.160.498 y E 1.159.203 se presenta un movimiento traslacional donde se observa una superficie convexa, evidenciando la inclinación de la vegetación, un flujo y caída de material proveniente de las partes altas de la ladera caracterizada por tener pendientes altas, el flujo de material se presenta por la intervención de la actividad agrícola en el sector donde se ven afectadas obras de infraestructura como el muro de gaviones.

FIGURA. 49 Afectación a muro de gaviones.

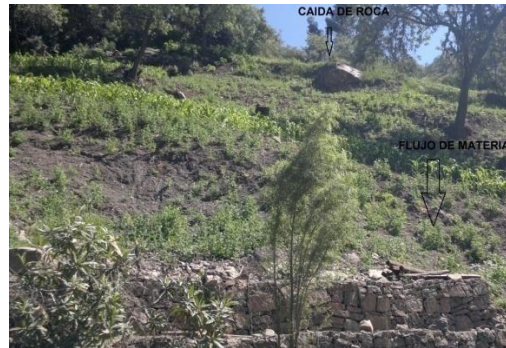
FIGURA. 50 Afectación en la vía.

En el sector con coordenadas N 1.160.077 y E 1.159.248 se presenta un movimiento de tipo traslacional, se observa una considerable inclinación de la vegetación y flujo de material hacia la vía ya que no hay ninguna obra de infraestructura de mitigación.

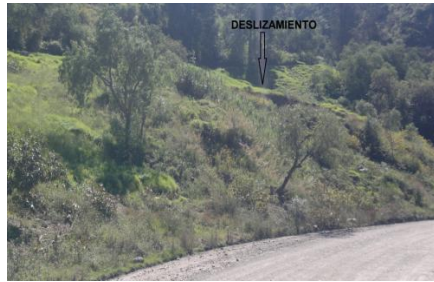
FIGURA. 52 Movimiento de reptación.

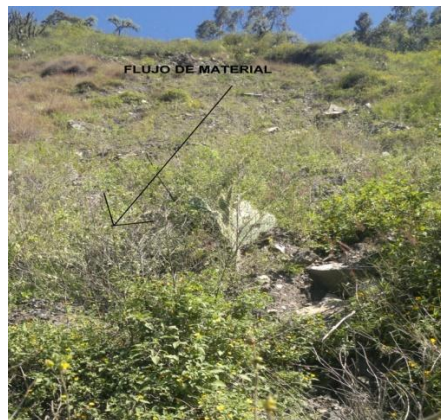
FIGURA. 53. Flujo de material

En el sector con coordenadas N 1.159.296 y E 1.159.576 se observa un deslizamiento donde hay flujo de material detrítico de bloques de aproximadamente 0.30-1.5 m. por la cobertura vegetal se infiere que no es un deslizamiento reciente.

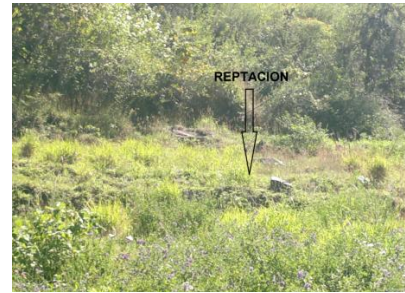
FIGURA. 55 Movimiento de reptación.

En el sector con coordenadas N 1.160.148 y E 1.159.341 se evidencia un movimiento de reptación donde se presenta una inclinación en la vegetación el uso actual del suelo es para la ganadería y constantemente lo riegan.

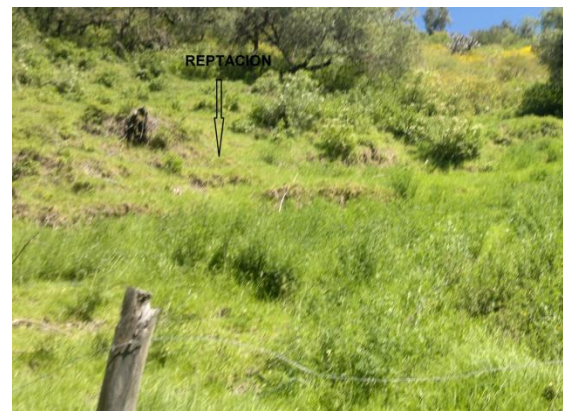
FIGURA. 54 Movimiento de Reptación

En el sector con coordenadas N 1.159.719 y E 1.159.322 se presenta un movimiento de reptación donde además se observa una superficie cóncava y una ligera inclinación en la vegetación y en el cercado.

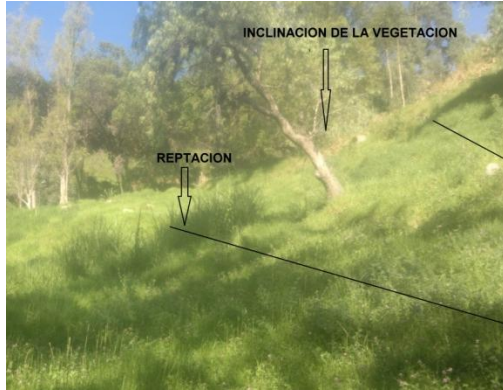
FIGURA. 56 movimiento de reptación

En el sector con coordenadas N 1.160.197 y E 1.159.568 se presenta un movimiento de reptación, ya que se evidencia en el terreno en forma escalones que alcanzan una altura aproximada de 0.40 metros, el uso actual del suelo es para la ganadería.

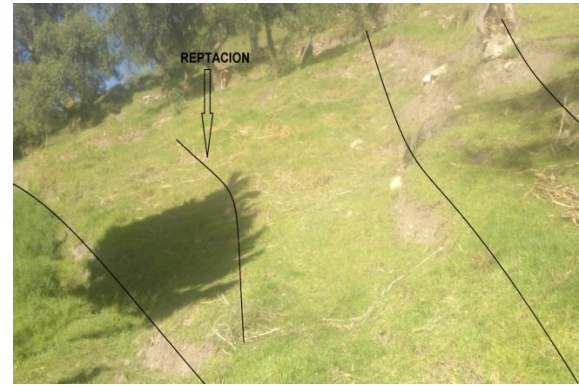
En el sector con coordenadas N 1.160.197 y E 1.159.568 se observa un movimiento complejo ya que se evidencia un movimiento de reptación y rotacional, sin ninguna obra de infraestructura de mitigación ya que se encuentra cercano al centro urbano del municipio.

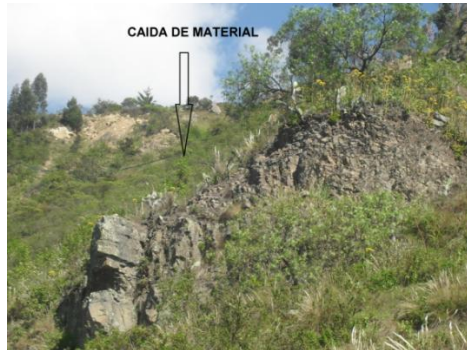
FIGURA. 59 Caída de Roca.

En el sector con coordenadas N 1.160.302 y E 1.160.086 se presenta continua caída de roca debido a la inclinación de la pendiente material que es proveniente de la formación Ermitaño.

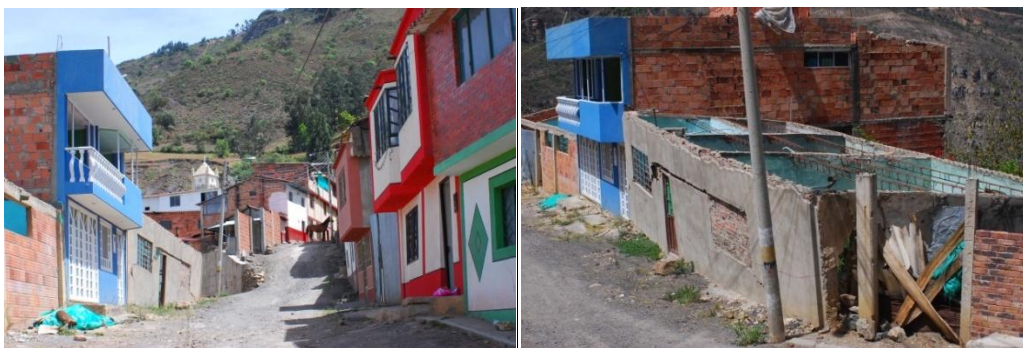
FIGURA. 60 Movimiento en masa sector la Loma

En el sector la Loma ubicado en la parte occidental del casco urbano del Municipio en el año 2011 se evidencio un fenómeno de remoción en masa considerable producto de la fuerte ola invernal, en el que se evidencia inclinación de la vegetación y perdida de la cobertura del suelo observando desprendimiento de árboles de considerable tamaño, en el sector encontramos la quebrada el guarrús que recauda las aguas negras del sector como también las aguas lluvias del casco urbano y factores como el tipo de material hicieron que el sector se desestabilizara y se presentaran afectaciones importantes en ocho viviendas, en la actualidad el área permanece estable pero susceptible a la ocurrencia de cualquier movimiento en masa para la cual se planea obras de infraestructura con el fin de estabilizar el sector.

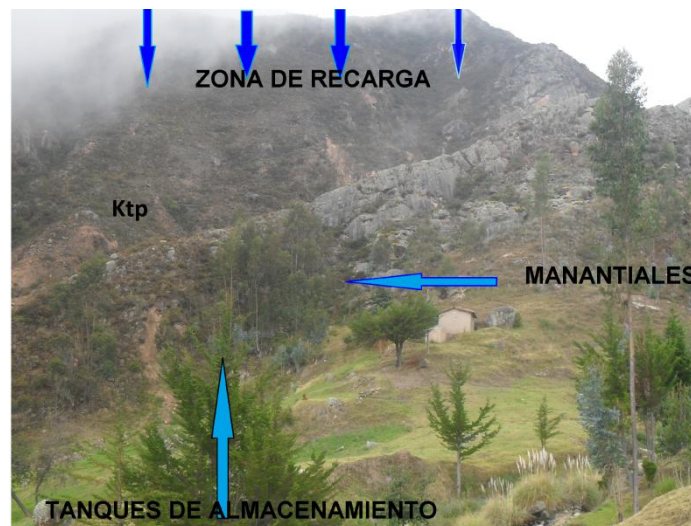
FIGURA. 61 Imagen de sector San Pedro, Zona de recarga.

El agua potable con la que cuenta el municipio proviene de una serie de manantiales de la Formación Picacho en el sector alto el Rucu la cual es almacenada en una serie de tanques en donde los estudios de calidad de este recurso esta solo es contaminada por la tubería, donde en la planta de tratamiento ubicada en el sector sur del área urbana del municipio le aplican hipoclorito.

Afloramiento de la Formación Picacho, coordenadas N 1.161.932 y E 1.159.513, evidencia de manantiales que son aprovechados para el abastecimiento de agua potable del municipio casco urbano y rural.

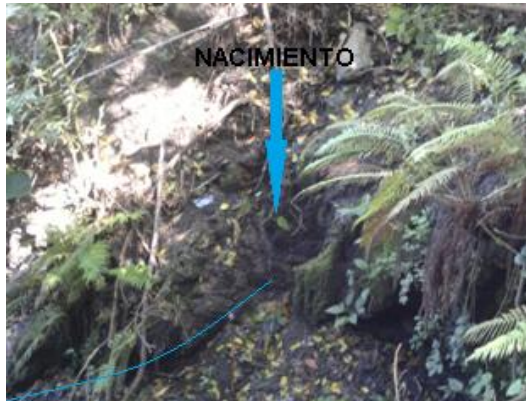
FIGURA. 62 Nacimiento natural. Cerca Quebrada el Salitre.

Sector urbano coordenadas N 1.159.459; E 1.159.683, este nacimiento es cercano a la Quebrada el Salitre en la margen derecha aguas abajo. Se caracteriza por presentar un flujo constante de agua.

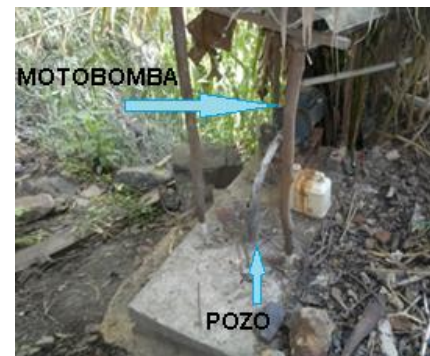
FIGURA. 63 Pozo, Al Sur del casco urbano de Socotá

Sector Urbano coordenadas N 1.159.505; E 1.159.687, el funcionamiento de este pozo es a través de una motobomba, el agua no es apta para el consumo humano por su contenido de azufre pero esta es aprovechada en labores domésticas.

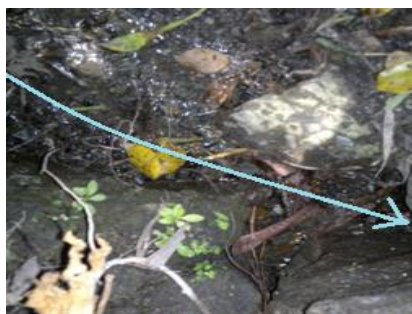
FIGURA. 64 Nacimiento natural. Parte sur del casco Urbano.

Sector urbano coordenadas N 1.159.607; E 1.159.662, este nacimiento está canalizado por una serie de filtros que lo comunican con la red de alcantarillado, ya que este se encuentra cercano a la infraestructura del coliseo deportivo municipal.

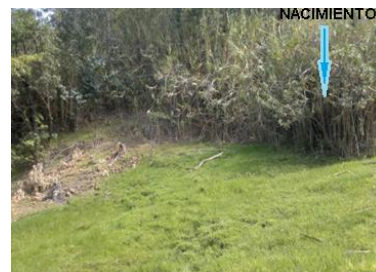
FIGURA. 65 Nacimiento natural. Sector urbano

Sector urbano coordenadas N 1.159.696; E 1.159.875 este nacimiento es captado en un tanque de almacenamiento ya que estas aguas son utilizadas para la agricultura y alimento de ganado.

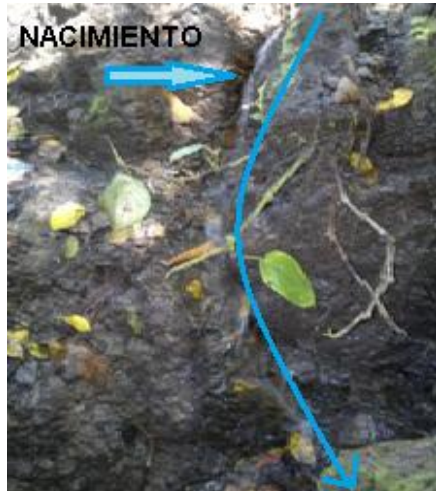
FIGURA. 66 Nacimiento natural. Sector Urbano

Sector urbano coordenadas N 1.159.618; E 1.159.876, este nacimiento es utilizado para uso doméstico y riego de pastos

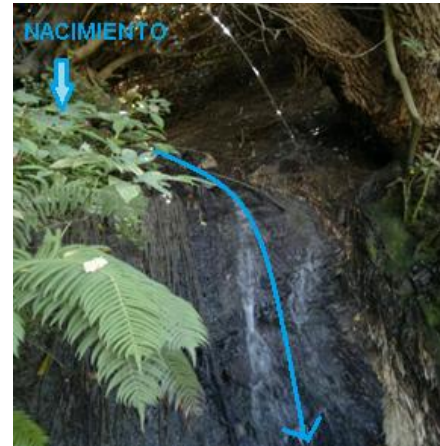
FIGURA. 67 Nacimiento natural. Sector Urbano

Sector Urbano coordenadas N 1.159.667; E 1.160.272, el recurso hídrico de este nacimiento es utilizado para uso agrícola y ganadería.

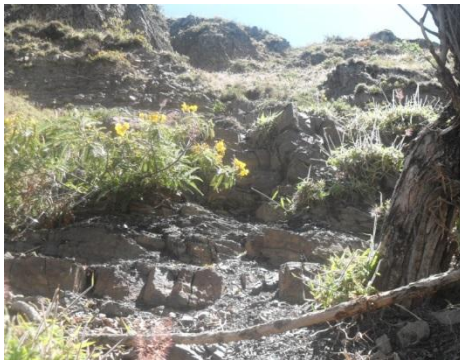
FIGURA. 70 Fracturamiento Intenso Formación Ermitaño

Roca de Tipo 3, Ligera e Intensamente Fracturada: Formación Ermitaño (Kse) esta unidad geológica se compone de niveles de Lutitas fisibles y limolitas las cuales han sufrido diaclasamiento o fracturamiento debido a sus condiciones geomecánicas, esfuerzos compresionales, procesos antrópicos. En coordenadas E: 1.160.070 N: 1.160.020

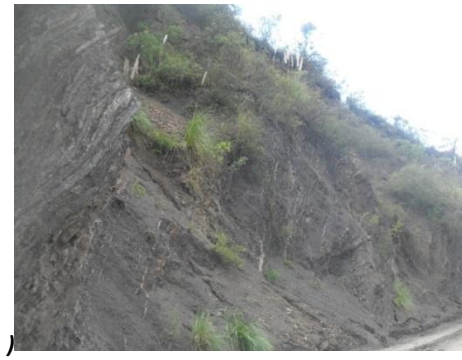
FIGURA. 71 Fracturamiento Formación Guaduas (Ktg)

Roca de Tipo 3, Intensamente Fracturada: la Formación Guaduas se caracteriza por tener intercalaciones de arcillolitas fisibles con niveles de areniscas cuarzosas, Las cuales evidencian un intenso diaclasamiento debido a las condiciones geomecánicas de las rocas, el plegamiento, el clima, fallamiento en las coordenadas N 1.160.156; E 1.159.741.

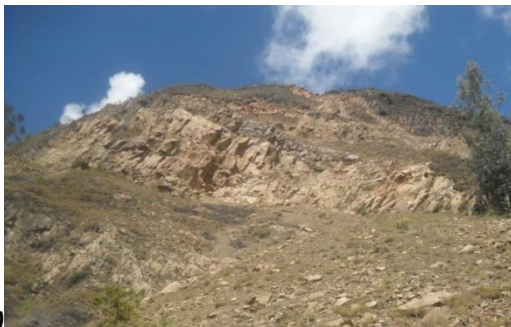
FIGURA. 72 Fracturamiento Moderado Socha Inferior (Tpsi)

Roca de Tipo 3, Moderadamente Fracturada: Las propiedades geomecánicas de las rocas que componen a la Formación Socha Inferior (Tpsi) la convierten en una unidad más resistente al fracturamiento, con lo cual la unidad posee un nivel moderado cualitativamente en los rangos analizados N 1.159.520; E 1.160.840.

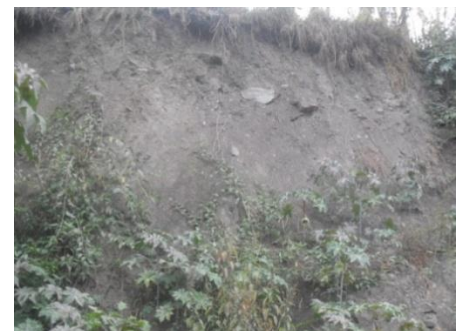
FIGURA. 73 Suelo Granular Origen Sedimentario

Suelo Granular de Origen Sedimentario: Los depósitos Coluviales se originaron a partir de transporte, agentes móviles y sedimentación de material. Los depósitos Coluviales en el municipio de Socotá se originaron a partir de efectos de la gravedad, lluvia o escurrimiento difuso. En las coordenadas N 1.160.090; E 1.159.430

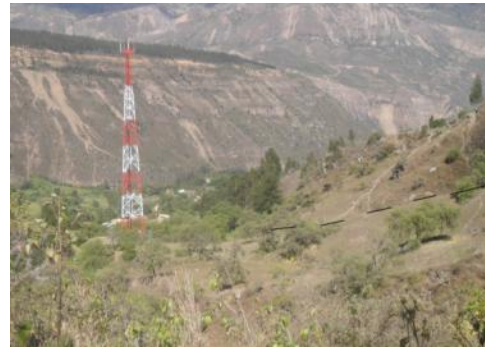
FIGURA. 75 Ladera Media de Transporte

Ladera Media de Transporte (20-30°): Movimiento de material producto de fenómenos de remoción en masa, al este del municipio de Socotá, en las coordenadas N 1.160.120; E 1.159.770 se localiza este tipo de relieve. Se caracteriza por tener una pendiente moderada, topografía leve y ocurrencia de fenómenos de remoción en masa.

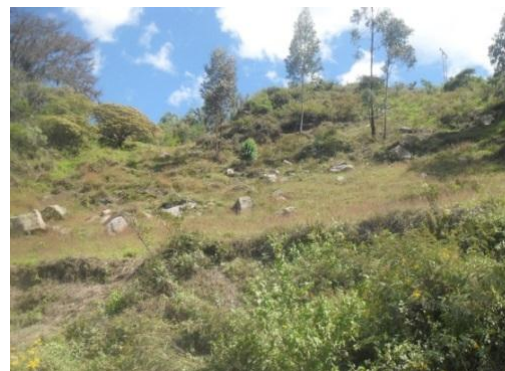
FIGURA. 77 Ladera Coluvial.

Ladera Coluvial (5-19°): Este tipo de relieve es característico en el municipio y se evidencia a partir de sus rasgos morfológicos con formas cóncavas, topografías suaves, bajas pendientes. Al margen derecho de la vía que comunica al municipio de Socotá con el municipio de Jericó se evidencia este tipo de subzona. En coordenadas N 1160230; E 1159800

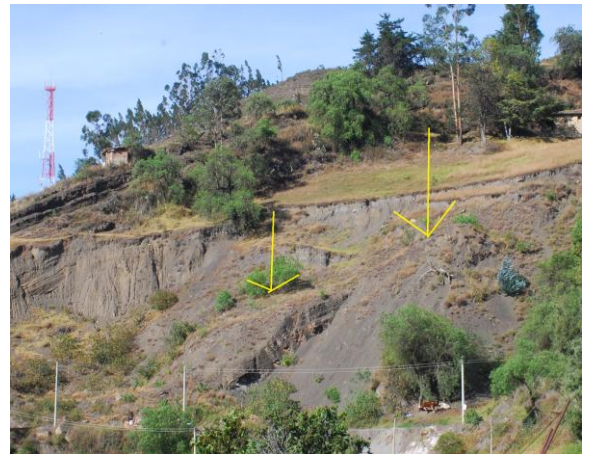
FIGURA. 79 Erosión Laminar

Erosión laminar: en el área de estudio se encuentra aflorante los niveles de lutitas de la Formación Ermitaño (Kse), este tipo de material presenta una susceptibilidad a los procesos erosivos, evidencias de ello se identifican en las agujas o lascas que forma al estar expuesta la roca. al este del municipio de Socotá en las coordenadas N 1.160.052; E 1.159.780.

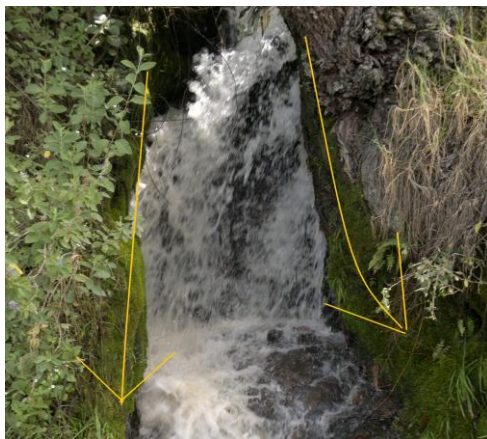
FIGURA. 80 socavación en el municipio

Erosión por Socavamiento: en el municipio de Socotá se encontraron 5 micro cuencas las cuales afectan con los procesos erosivos, los cuales generan arrastre y depositación de sedimentos y bloques rocosos

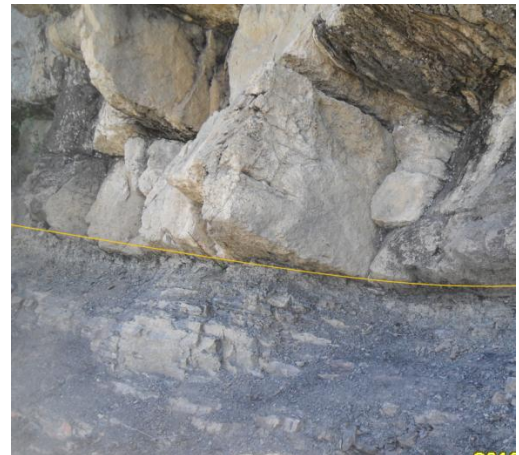
FIGURA. 81 Erosión Diferencial

Erosión diferencial: Este tipo de erosión es recurrente cuando hay cambios litológicos, es decir cuando se ponen en contacto rocas con diferentes propiedades geomecánicas. al este del municipio se encuentran los cambios litológicos pertenecientes a los diferentes niveles de la Formación Ermitaño, y se evidencia este tipo de erosión donde el material susceptible es más afectado. En coordenadas N:1.160.000; E 1.160.220

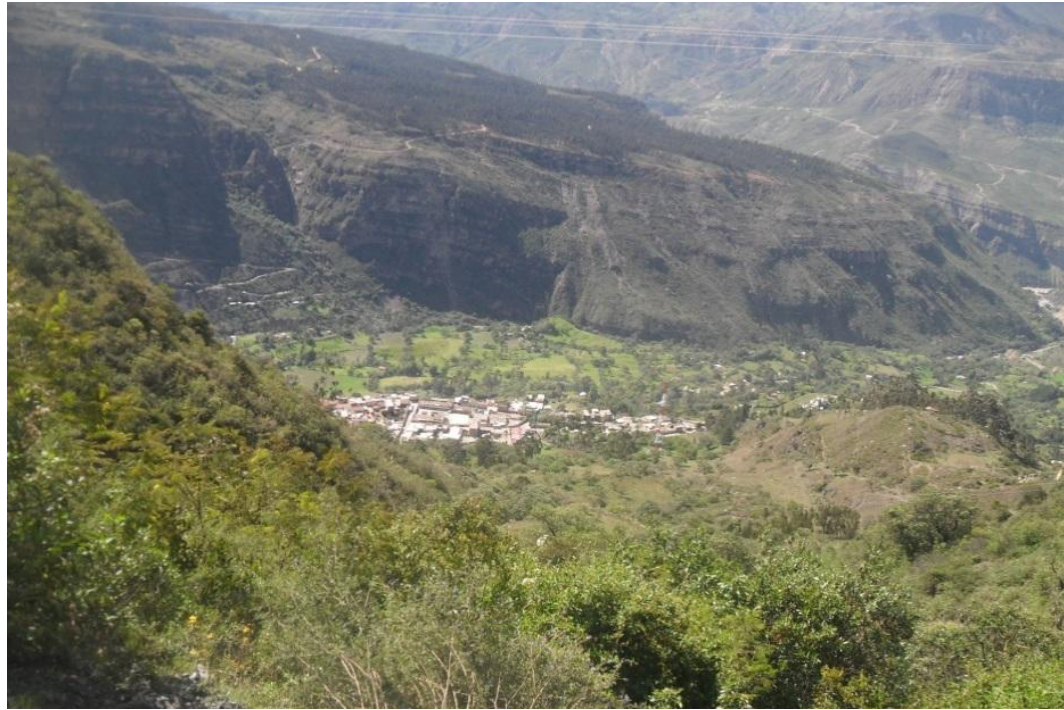
En este mapa se aprecia que la zona es demasiado estable, en función de su vegetación la cual evita procesos erosivos como también se observa que las zonas menos protegidas por vegetación como lo es el casco urbano y los sitios de explotación.

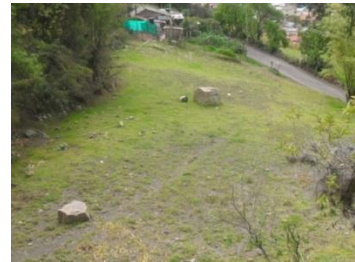
FIGURA. 87. Caída de Bloque

Caída de Bloques: Al margen derecho de la vía que comunica al municipio de Socotá con el municipio de Jericó en los sectores aledaños al casco urbano se observaron grandes bloques de roca que han sido desprendidos desde las zonas altas de la ladera, con lo cual aumenta el riesgo de la comunidad, este fenómeno se presenta por una la erosión diferencial que actúa sobre la roca y por la alteración de la unidad. En coordenadas E: 1.159.700 N:1.159.750.

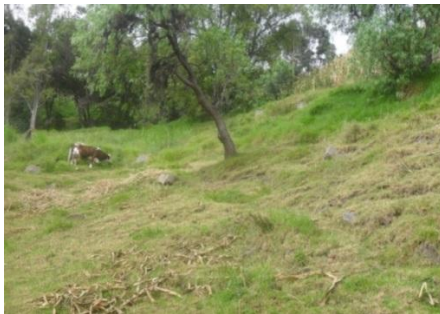
FIGURA. 88 Reptación

Reptación: la incidencia de este tipo de deslizamientos está relacionada con el material, a menor resistencia mayor recurrencia del fenómeno, con lo cual este se origina en zonas de materiales laminares, suelos no cohesivos y depósitos recientes. En el municipio de Socotá se encuentra este fenómeno sobre la ladera Coluvial producto de la infiltración de aguas que generan agrietamientos del suelo y posterior movimiento este fenómeno se localiza en N 1.160.146; E 1.159.359.

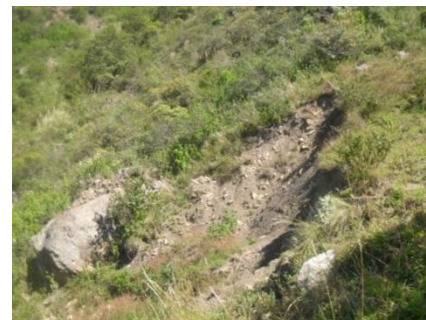
FIGURA. 89 Movimiento Rotacional

Movimiento Rotacional: Este tipo de movimientos se caracterizan por presentar una forma cóncava al Este del municipio de Socotá, en las coordenadas N 1.160.174; E1.160.241 se evidencia este tipo de fenómenos asociados al depósito Coluvial reciente, el cual está constituido por material poco resistente, no consolidado.

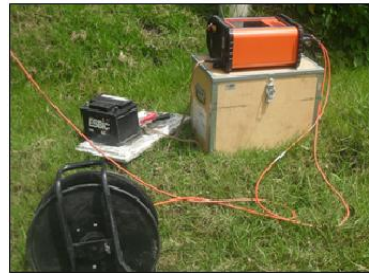
FIGURA. 93 .Equipo Utilizado Terrameter ABEM

Para la realización de las tomografías en el municipio de Socotá se utilizó el equipo TERRAMETER LS 04-064-250 propiedad de la U.P.T.C., con 2 carretes de 210 m. cada uno, 41 electrodos conectados cada uno respectivamente al equipo, para obtener así las siguientes líneas con su respectivo análisis.

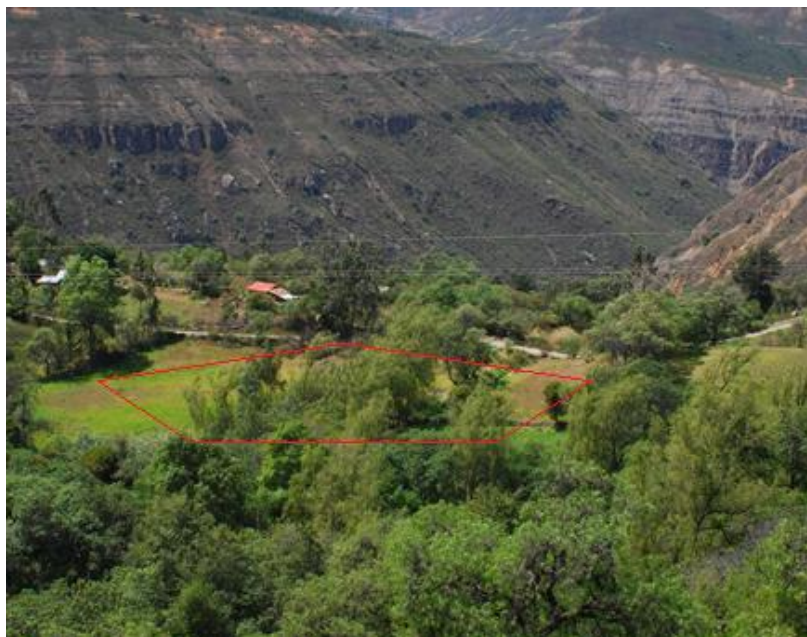
FIGURA. 96 Zona de expansión

La zona de expansión se encuentra localizada sobre depósitos recientes relacionados con los procesos modeladores del paisaje, denominados depósitos Coluviales, caracterizados por ser materiales poco consolidados y producto de los fuertes procesos erosivos antiguos en los cuales se encuentra la disposición de diversos bloques de roca de diferentes tamaños provenientes de unidades geológicas más consolidadas y antiguas.

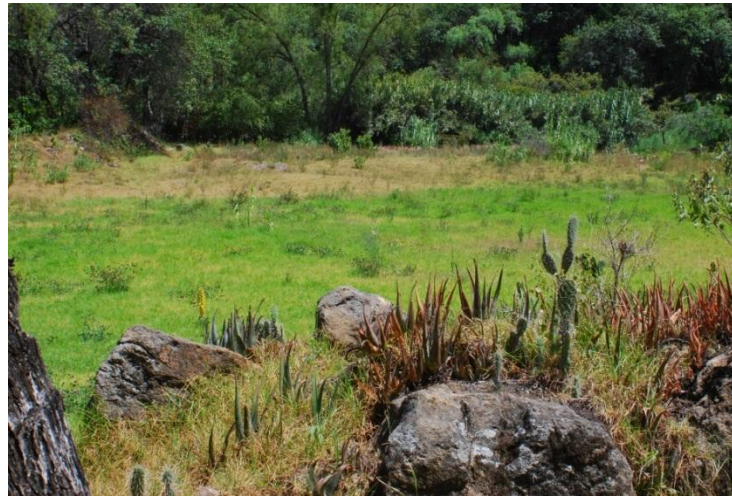
FIGURA. 97 Bloques rodados en la zona de expansión movimientos antiguos

En el sector se caracteriza por poseer baja pendientes y mínimos cambios topográficos, lo que facilita la construcción de viviendas en las zonas.
