ACTUALIZACIÓN CARTOGRÁFICA, CATASTRAL Y VIAL DEL SECTOR 8 DE  
TUNJA UTILIZANDO INFORMACIÓN GEORREFERENCIADA.

ESCUELA DE TRANSPORTE Y VIAS

Proyecto de grado en modalidad de “Practica con Proyección Empresarial” para  
optar el título de Ingeniero de Transporte y Vías

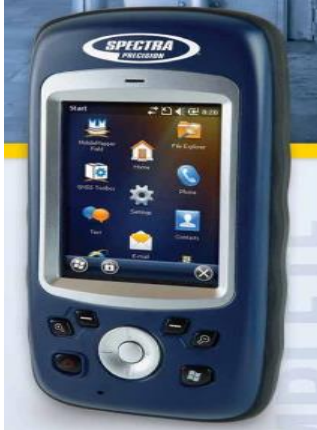
**Tabla 4.** Mobile Mapper 10

Características	Imagen
<p>Es un dispositivo compacto y ligero, colector de datos SIG, receptor GNSS L1 cuenta con la constelación GPS, 20 canales, actualización a 1 Hz, la precisión en tiempo real en modo SBAS es de 1 a 2 metros, y después del pos proceso es menor a 50 centímetros, con un procesador de 600 MHz, sistema operativo Windows Mobile 6.5, pantalla de 6.5”, batería litio con una duración de hasta 20 horas, salida NMEA, el programa para el desarrollo del pos proceso es el Office Mobile.</p>

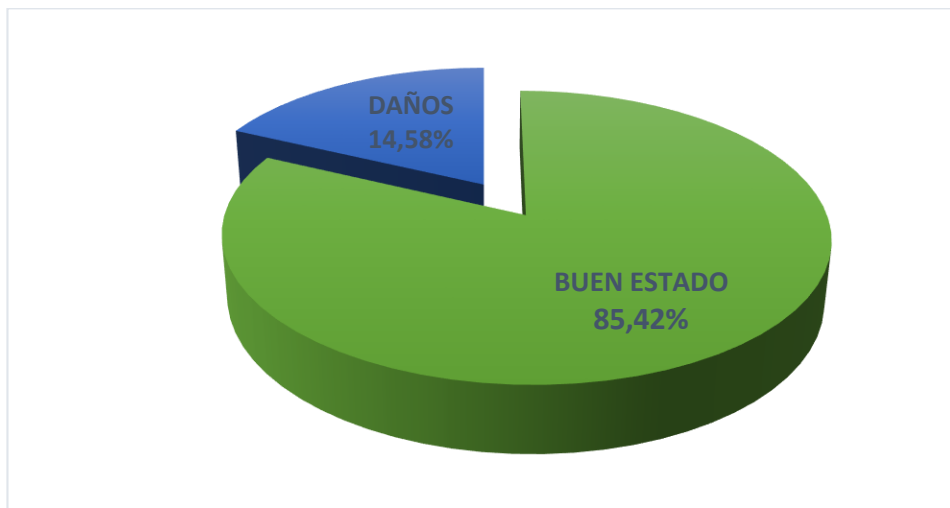
**Figura 10.** Estado del pavimento flexible en el sector 8 de Tunja

En general, se evidencia en la figura 10 que del total de la superficie que se encuentra en pavimento asfáltico (22,837 km), el 14,58% presenta diferentes tipos de daño, sin embargo con el restante 85,42% se puede afirmar que en su mayoría las vías en pavimento flexible del sector 8 se encuentran en buen estado.

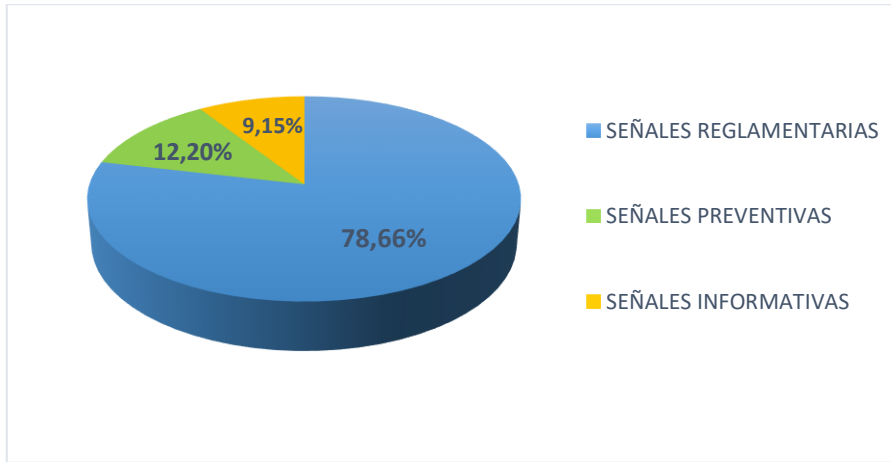
**Figura 14.** Señalización Vertical del sector 8 de Tunja

**4.3.2 Señalización Vertical.** Para este tipo de señalización la resolución 1067 de 2015 establece unos códigos según el tipo de señal<sup>18</sup>. En el sector 8 de la ciudad se encontraron 164 señales verticales divididas entre Reglamentarias, Preventivas e Informativas, las cuales se presentan en el ANEXO D y como se observa en la figura 14.

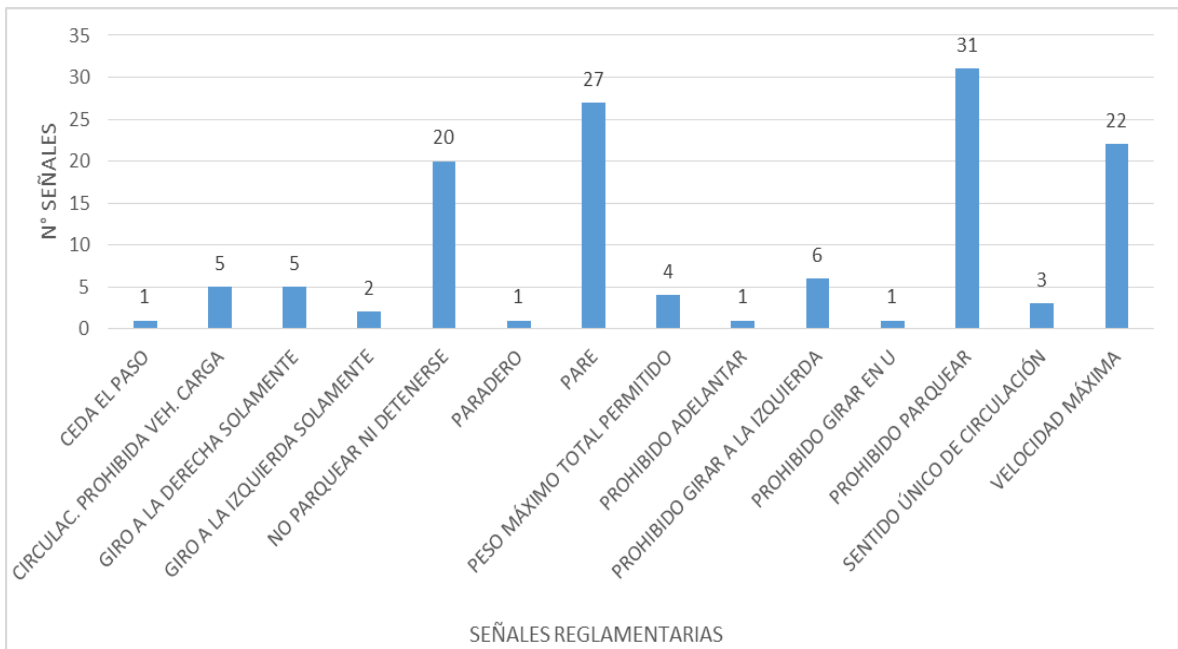
**Figura 15.** Señales Reglamentarias encontradas en el sector 8 de Tunja

- **Señales Reglamentarias.** En total se encontraron 129 señales reglamentarias lo que corresponde al 78,66%. En la figura 15 se observa que la mayoría de las señales corresponde a Prohibido Parquear y Pare.

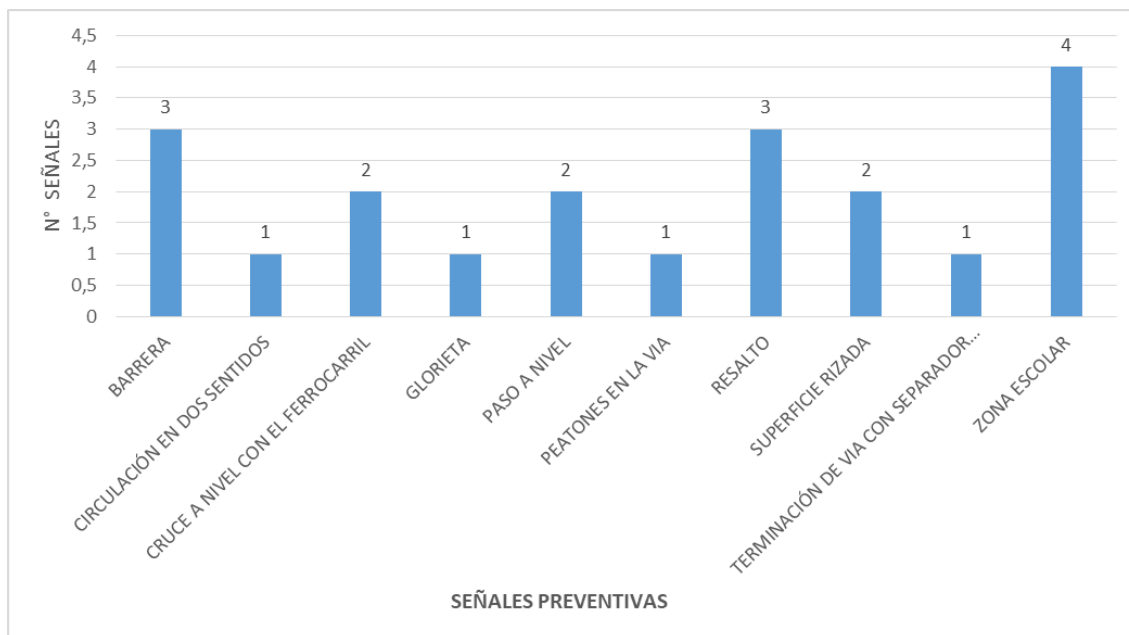
**Figura 16.** Señales Preventivas encontradas en el sector 8 de Tunja

- **Señales Preventivas.** En total se encontraron 20 señales preventivas, lo que corresponde al 12,20%. En la figura 16 se observa que la mayoría de las señales corresponde a zona escolar y resalto. Por tomar un ejemplo, cabe resaltar que anteriormente se mencionaba en la señalización horizontal que se encontraron 36 resaltos para los cuales debería haber una señal vertical que advirtiera al conductor de la proximidad del mismo sin embargo solo se encontraron 3 señales verticales preventivas de resalto. Esto da a entender la necesidad de que las entidades encargadas realicen una revisión detallada de la falta de señalización y evaluación del estado funcional de la existente en el sector.
