CARACTERIZACIÓN DE LAS ZONAS DE CARGUE Y DESCARGUE DE
MERCANCÍAS EN LA CIUDAD DE TUNJA

UNIVERSIDAD PEDAGÓGICA Y TECNOLÓGICA DE COLOMBIA
FACULTAD DE INGENIERÍA
ESCUELA DE INGENIERÍA DE TRANSPORTE Y VÍAS
TUNJA
2022

Trabajo de grado en la modalidad de práctica con proyección empresarial o social
para optar al título de Ingeniero en Transporte y Vías

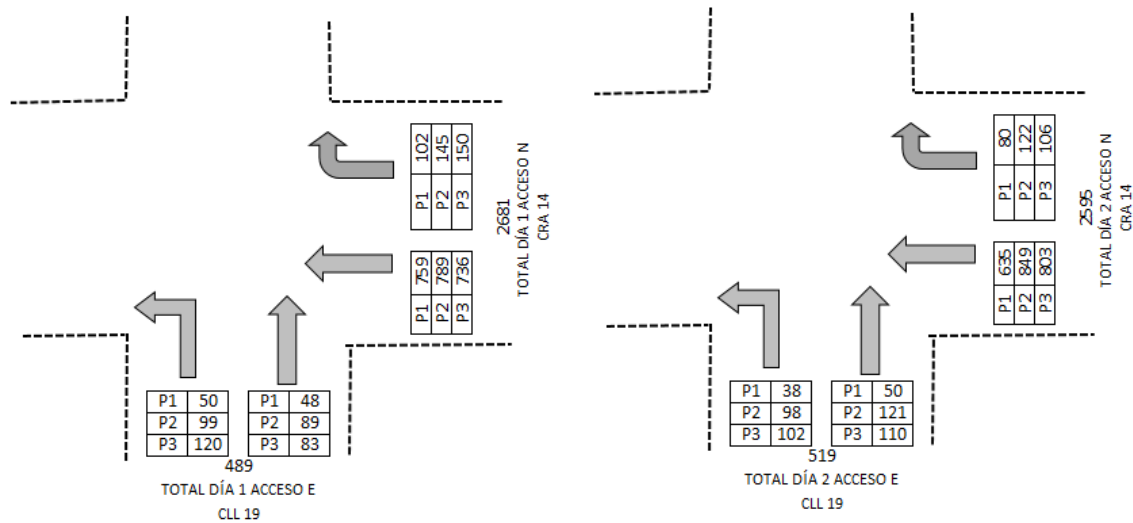
Figura 21. Volúmenes vehiculares mixtos totales por periodo y movimiento, cra 14 cl 19

En la imagen 12 se observa el volumen total en vehículos mixtos para cada uno de los periodos analizados y para cada movimiento de la intersección, como se puede ver el movimiento más cargado es el 1.

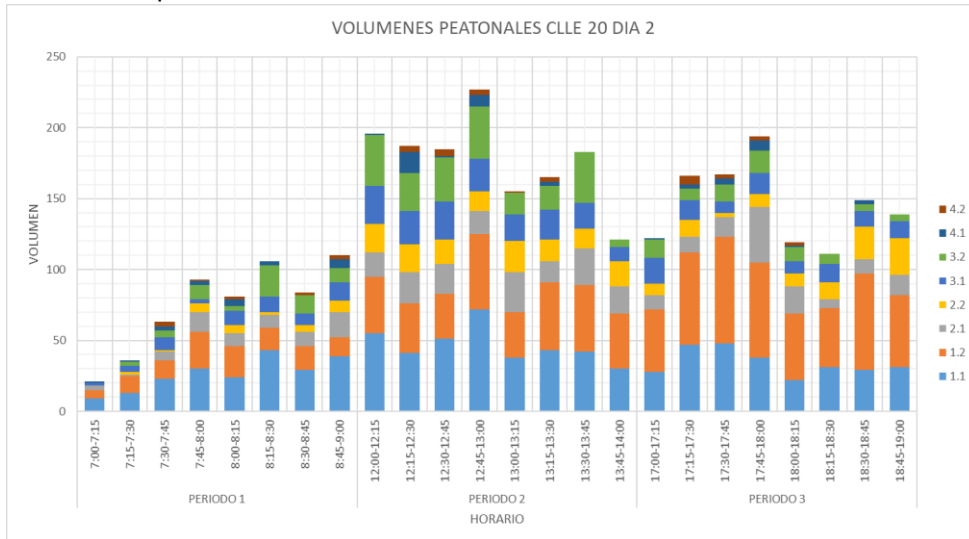
Figura 28. Volúmenes peatonales día 1

Durante el periodo 1 el volumen peatonal es bajo en comparación con los demás periodos, la HMD se encuentra de 8:00 a 9:00 a.m. con un VHMD de 381 peatones, y un FHP de 0.87, lo que indica una distribución uniforme del volumen a lo largo de la hora de máxima demanda.

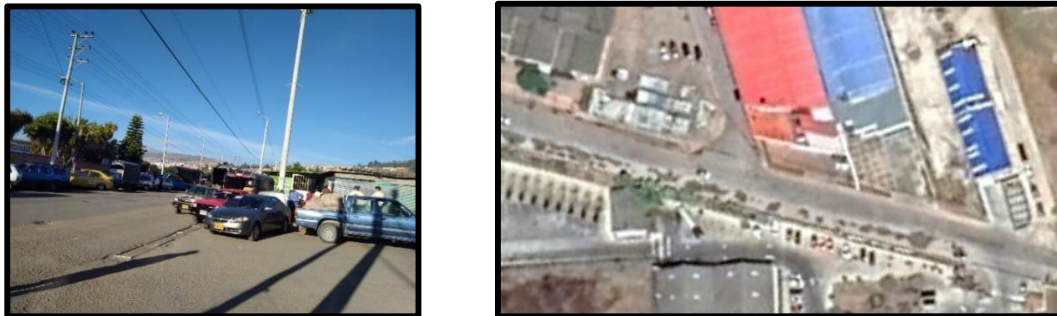
Figura 61. Ubicación movimientos aforados

En el Anexo 4 se presenta el análisis de volúmenes vehiculares, exponiendo las características principales del tránsito en la intersección de carrera 2E con calle 58. Algunas de las características presentadas, son la composición vehicular, porcentajes de participación, variación del tránsito y hora de máxima demanda durante la toma de información para cada uno de los accesos.

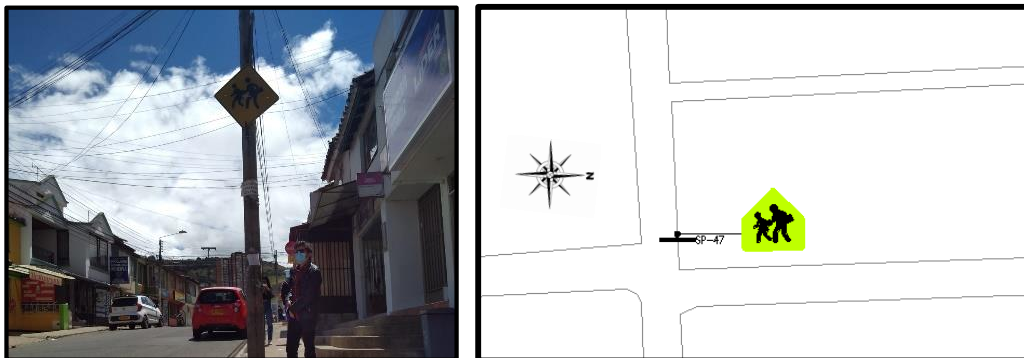
Figura 85. Señalización vertical Diagonal 67

En cuanto a señalización, solo existe una señal vertical de tipo preventiva (SP47) ubicada en la intersección de la Diagonal 67 con transversal cero.

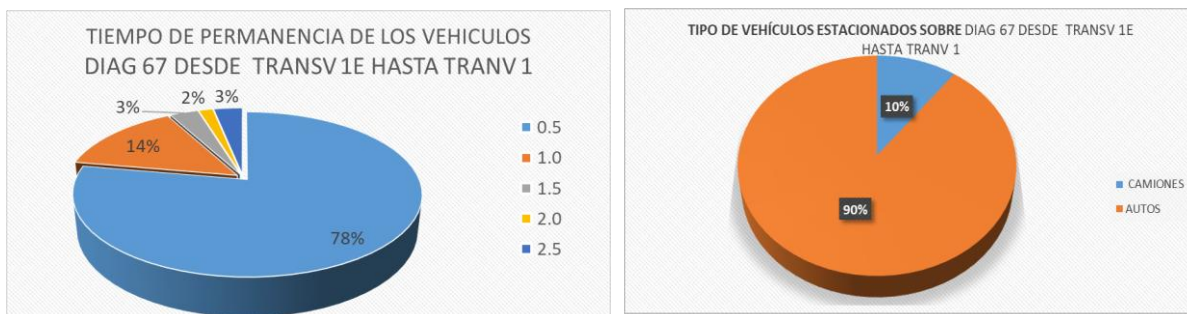
Figura 88. Tiempo de permanencia en horas, de vehículos estacionados sobre la vía (Transv 1E-Transv 1)

Como se observa en la figura 83,, el mayor tiempo de permanencia (78%) de los vehículos sobre la diagonal 67 desde la transversal 1E hasta la transversal 1 es de 0.5 horas. Cerca del 14% de los vehículos registrados tuvieron una permanencia de 1 hora. El tiempo de permanencia para los otros dos tramos es muy similar y puede verse en el Anexo 3

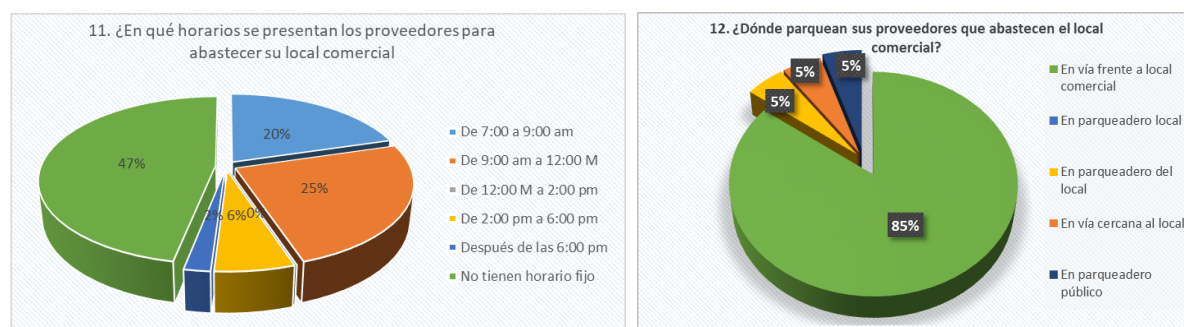
Gráfica 5. Horarios y estacionamiento de proveedores

Teniendo en cuenta los resultados mostrados, los proveedores en su mayoría (47%) no tienen un horario fijo, por lo que los dueños de los locales los esperan a cualquier hora del día. Del porcentaje restante un 25% de ellos llegan en horario de 9:00 a.m. a 12:00 M, y un 20% de 7:00 a.m. a 9:00 a.m.
