ANÁLISIS NORMATIVO PARA DETERMINAR SI UNA SOLDADURA  
CIRCUNFERENCIAL EFECTUADA EN CORTE Y EMPALME, RECHAZADA  
BAJO API 1104 PUEDE SER REPARADA MEDIANTE EL USO DE CAMISAS DE  
REFUERZO TIPO B.

MONOGRAFÍA PARA OBTENER EL TÍTULO DE ESPECIALISTA EN GESTIÓN  
DE LA INTEGRIDAD Y CORROSIÓN

Durante corte y empalme, los resultados obtenidos mediante la técnica de ultrasonido phased array, reporta fisura de la soldadura en la junta 13A del poliducto Salgar – Bogotá PK 55+050.

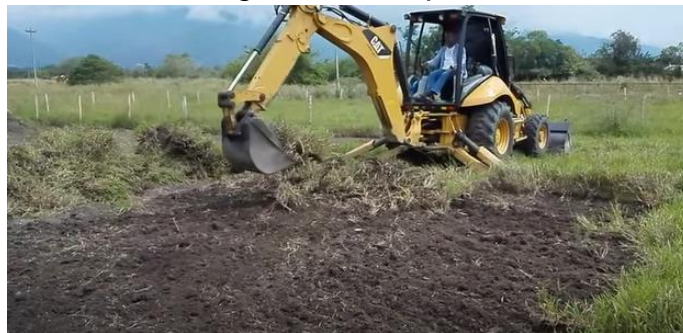
*Figura 3 Descapote*

Se realiza el retiro del material vegetal que contiene materia orgánica, aproximadamente 0.30m de profundidad, el material es trasladado a un sitio que se ha acondicionado para su preservación en cuanto se atiende la anomalía.

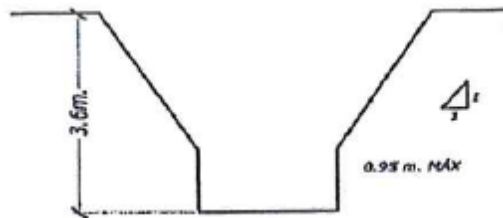
*Figura 4 Terraseo*

Se realiza terraseo de la excavación para garantizar la seguridad del personal en la zanja, teniendo en cuenta que al ser una excavación entre 2.5m y 3.5m que no tiene en su parte inferior paredes verticales soportadas, la inclinación es de 1:1 y la pared inferior no alcanza 1m.
