APOYO EN LA DIRECCIÓN OPERATIVA DE CONTROL FISCAL DE OBRAS CIVILES DE LA  
CONTRALORÍA GENERAL DE BOYACÁ

CRISTIAN JAVIER CASTELBLANCO BAYONA

UNIVERSIDAD PEDAGÓGICA Y TECNOLÓGICA DE COLOMBIA  
FACULTAD DE INGENIERÍA  
ESCUELA DE INGENIERÍA DE TRANSPORTE Y VÍAS  
TUNJA  
2021

Trabajo de grado en la modalidad de practica con proyección empresarial o social para optar al  
título de Ingeniero en Transporte y Vías

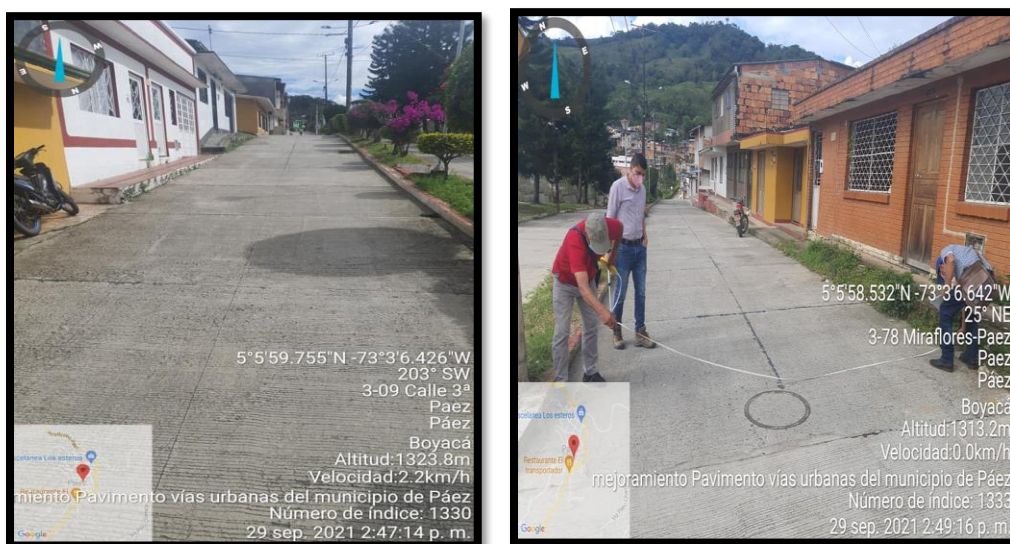
Figura 5. Registro fotográfico de la rehabilitación y el mejoramiento de la carrera 3B costado oriental entre calles 2 y 3 y rampa de aproximación vía entrada sede secundaria IE JAP.

En la Figura 5 y 6 se observa el procedimiento por la cual los ingenieros encargados de dicha visita realizan la inspección de la obra y la toma de las mediciones necesarias para verificar las cantidades que son constatadas en el acta final.

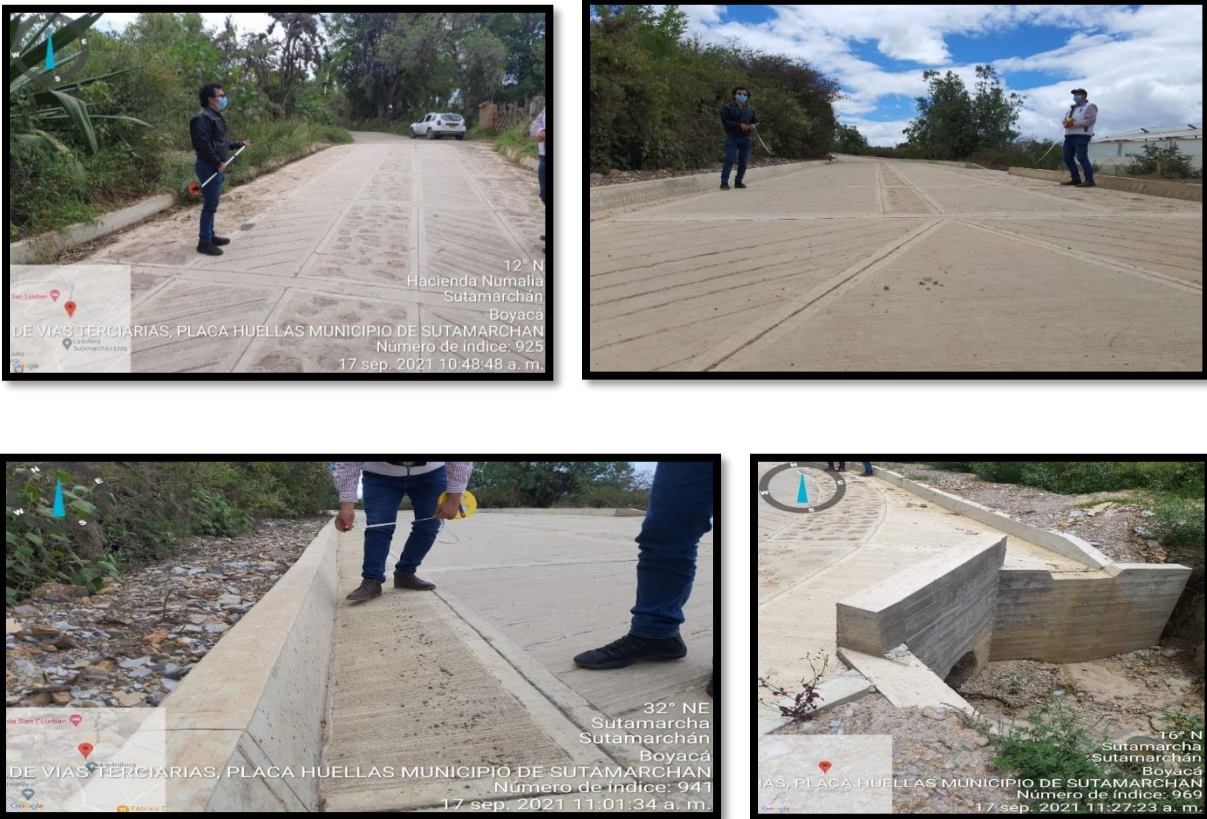
Figura 9. Ejecución de placa huella municipio de Sutamarchan

Dentro de la visita como se muestra en la Figura 9 se hace una revisión a 4 tramos que en el momento se encontraban en un avance del 100 %, dentro de la revisión realizó una inspección visual a las condiciones en las que se encuentran los tramos ya que están actualmente se encuentra en servicio, las mediciones que se hicieron en el momento fueron las siguientes:

Bordillos de 15 cm de ancho por 38 cm de alto
