# **ANEXO 1. GLOSARIO GEOMORFOLOGICO**

# **ANEXO 3. INVENTARIO DE MOVIMIENTOS EN MASA**

**EVENTO BLA-001: INESTABILIDAD CANTERA VIA BELEN – SOATÁ KM 1**

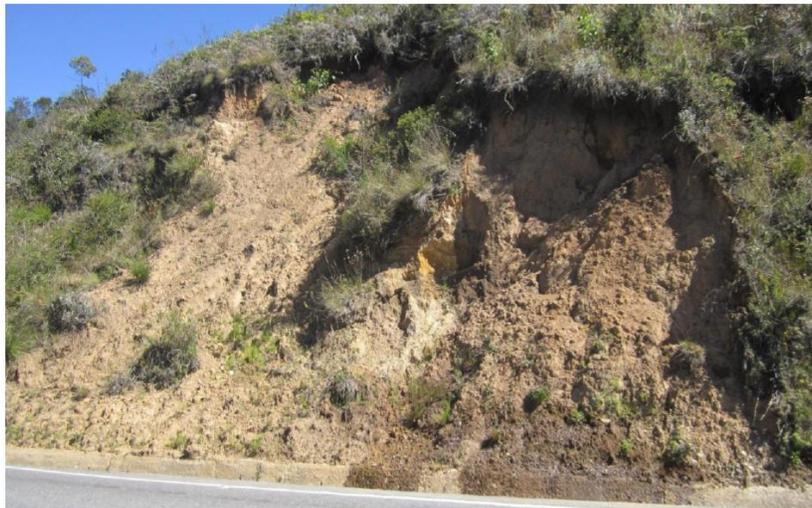
**EVENTO BLA-002: DESLIZAMIENTO VIA BELEN – SOATÁ KM 11**

Fotografía 2. Deslizamiento vía Belén- Soatá Km 11

<p><b>LOCALIZACIÓN GEOGRÁFICA:</b> Vereda El Bosque Sector Caracoles.</p> <p><b>COORDENADAS:</b></p> <p>X: 1129076</p> <p>Y: 1159092</p> <p><b>ALTURA:</b> 3077 msnm</p> <p><b>DIMENSIONES GENERALES</b></p> <ul style="list-style-type: none"><li>• Diferencia altura corona a punta: 8 m</li><li>• Longitud horizontal corona a punta: 5 m</li><li>• Pendiente media del deslizamiento: 51°</li><li>• Dirección del movimiento: NW</li></ul> <p><b>DIMENSIONES DEL TERRENO</b></p> <ul style="list-style-type: none"><li>• Ancho de la corona: 4 m</li><li>• Ancho de la masa desplazada: 8 m</li><li>• Espesor de la masa desplazada: 3 m</li><li>• Longitud total: 10 m</li><li>• Longitud de la masa desplazada: 10 m</li></ul>	<p><b>DESCRIPCIÓN:</b> Deslizamiento en corte de vía donde el movimiento pudo estar influenciado por flujo de agua de fuente subterránea que discurre en la parte inferior de este. Presenta una antigüedad aproximada de 1 a 5 años, en donde se presenta deslizamiento de tierras con un material cuya matriz es arcillosa lo cual hace que se encuentre latente a un nuevo movimiento.</p> <p><b>TIPO DE MATERIAL:</b> Deposito de cuaternario (Fragmentos rocosos angulosos de tamaño de 1 a 5 cm, sobre material arcilloso )</p> <p><b>CLASIFICACIÓN DEL FRM:</b> Deslizamiento traslacional.</p> <p><b>ELEMENTOS EXPUESTOS:</b> Vía pavimentada, personas y vehículos que transitan la vía, algunas viviendas y vegetación aledaña.</p>

<p><b>CAUSAS:</b> Filtraciones de agua hacia la parte inferior del talud, erosión pluvial, lluvias prolongadas, vibración artificial por tráfico en material plástico débil, poco consolidado y meteorizado físicamente.</p> <p><b>OBSERVACIONES:</b> El deslizamiento es de atención ya que si no se toma medidas correctivas y preventivas a tiempo puede generarse un movimiento de mayor impacto en especial en temporada invernal.</p>	<p><b>DAÑOS CAUSADOS:</b> Aumento del riesgo de inestabilidad y desprendimientos, pérdida de cobertura vegetal y obstrucción por material deslizado en vía.</p> <p><b>MEDIDAS PREVENTIVAS:</b> Realizar un sub-drene temporal con tubos PVC en el área donde es notable la infiltración de agua, realizar un enmallado que evite caída de material temporalmente, tener un seguimiento del comportamiento de este y establecer una señalización preventiva.</p> <p><b>MEDIDAS CORRECTIVAS:</b> Realizar el estudio geotécnico correspondiente. Se sugiere la estabilización por medio de concreto lanzado y anclaje pequeño, para evitar caídas de material o realizar terraceo. El manejo de agua es muy importante, se sugiere una canalización en parte alta del talud para disminuir infiltración de agua.</p>

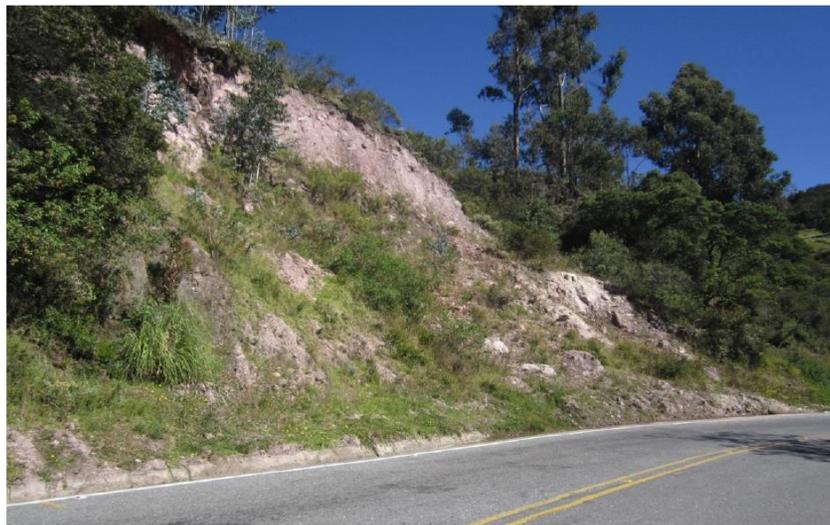
**EVENTO BLA-003: DESLIZAMIENTO VIA BELEN – SOATÁ KM 9**

Fotografía 3. Deslizamiento vía Belén- Soatá Km 9

**CAUSAS:** Lluvias prolongadas, infiltración en quebrada cercana, carga en la corona del talud, vibración artificial por tráfico en material sensible y meteorizado físicamente

**DAÑOS CAUSADOS:** Aumento del riesgo de inestabilidad y desprendimientos, pérdida de cobertura vegetal y obstrucción por material deslizado en vía.

**MEDIDAS CORRECTIVAS:** Realizar el correspondiente estudio geotécnico, se sugiere realizar estabilización por terraceo, manejo de aguas donde se sugiere una canalización para disminuir infiltración de agua.

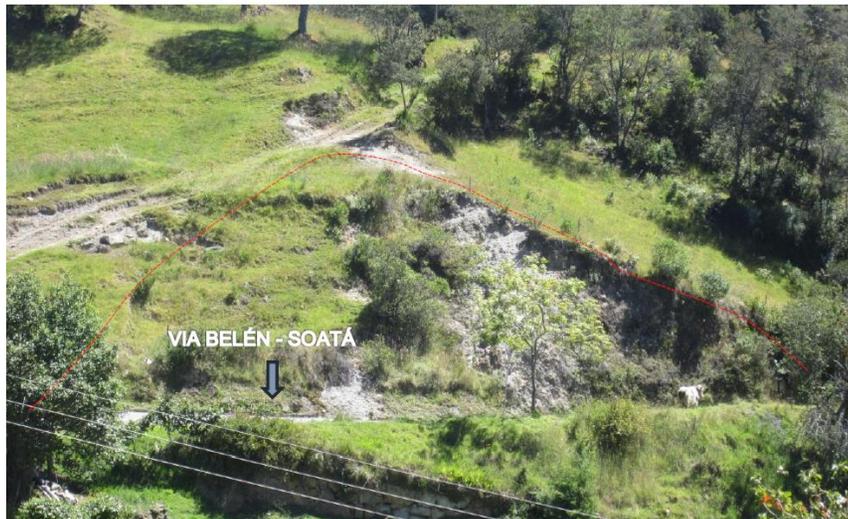
**EVENTO BLA-004: DESLIZAMIENTO VIA BELEN – SOATÁ KM 17**

Fotografía 4. Deslizamiento vía Belén- Soatá Km 17

<p><b>LOCALIZACIÓN GEOGRÁFICA:</b> Vereda El Bosque sector Caracoles.</p> <p><b>COORDENADAS:</b> X: 1131002 Y: 1160514</p> <p><b>ALTURA:</b> 2980 msnm</p> <p><b>DIMENSIONES GENERALES</b></p> <ul style="list-style-type: none"> <li>• Diferencia altura corona a punta: 80 m</li> <li>• Longitud horizontal corona a punta: 100 m</li> <li>• Pendiente media del deslizamiento: 44°</li> <li>• Dirección del movimiento: NE</li> </ul> <p><b>DIMENSIONES DEL TERRENO</b></p> <ul style="list-style-type: none"> <li>• Ancho de la corona: 62 m</li> <li>• Ancho de la masa desplazada: 60 m</li> <li>• Espesor de la masa desplazada: 6 m</li> <li>• Longitud total: 125 m</li> <li>• Longitud de la masa desplazada: 70 m</li> </ul>	<p><b>DESCRIPCIÓN:</b> El fenómeno se genera en el corte de la vía principal, presenta una antigüedad de 1 a 5 años, se encuentra en un estado de latente y su distribución es ensanchada, la velocidad en la cual se suscitó el fenómeno fue rápida.</p> <p><b>TIPO DE MATERIAL:</b> Deposito de cuaternario (Fragmentos rocosos angulosos de tamaño de 1 a 10 cm, sobre material arcilloso).</p> <p><b>CLASIFICACIÓN DEL FRM:</b> Deslizamiento traslacional.</p> <p><b>ELEMENTOS EXPUESTOS:</b> Vía pavimentada, personas y vehículos que transitan la vía, viviendas, cultivos y ganadería aledaña.</p>

<p><b>CAUSAS:</b> Lluvias prolongadas, erosión pluvial, vibración artificial por tráfico en material plástico débil y meteorizado físicamente.</p>	<p><b>DAÑOS CAUSADOS:</b> Aumento del riesgo de inestabilidad y desprendimientos, pérdida de cobertura vegetal y obstrucción por material deslizado en vía.</p>
<p><b>OBSERVACIONES:</b> Es notable que el fenómeno no ha tenido movimiento considerable ya que sobre éste existe algo de vegetación, pero es importante la atención sobre él, porque es una zona concurrida no solo por los diferentes automóviles que transitan la vía, si no por las familias que habitan la parte superior de esta zona, debido a que el camino que conduce a sus viviendas es susceptible a ser afectado por este deslizamiento en dado caso que sea reactivado.</p>	<p><b>MEDIDAS PREVENTIVAS:</b> Tener un seguimiento del comportamiento de este y establecer una señalización preventiva.</p> <p><b>MEDIDAS CORRECTIVAS:</b> Se sugiere realizar los correspondientes estudios geotécnicos, se sugiere estabilización mediante la construcción de un muro de contención o instalación de gaviones que permita mayor sostenibilidad, ya que sobre el deslizamiento existe un camino herrero que conduce a viviendas ubicadas en la parte superior de este.</p>

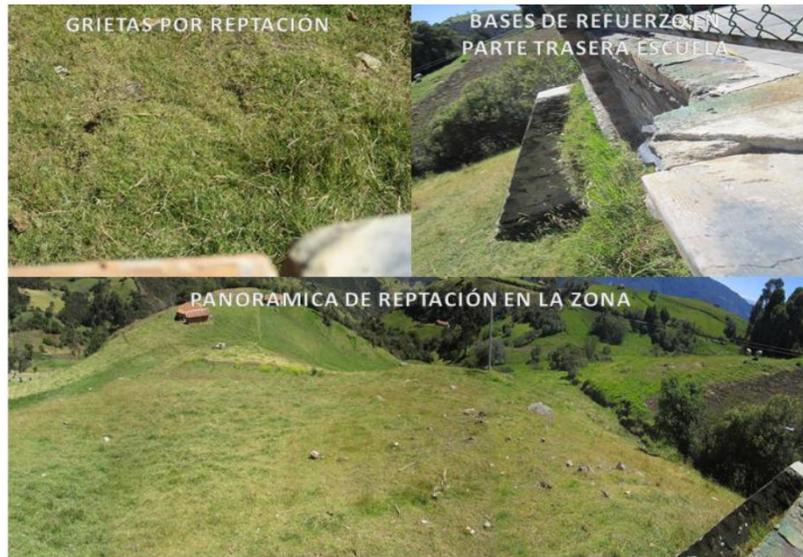
**EVENTO BLA-005: INESTABILIDAD EN INSTITUCIÓN EDUCATIVA “CARLOS ALBERTO OLANO VALDERRAMA”**

Fotografía 5. Inestabilidad en terreno en vereda Tuaté Alto

**DAÑOS CAUSADOS:** Agrietamientos, subsidencias, desplazamientos en viviendas y escuela, deformación de la pendiente del terreno. En temporada invernal, transporte de considerable material a estas viviendas, pérdida de vegetación y cultivos, obstrucción en carretera.

**OBSERVACIONES:** Esta zona es de especial atención en el Municipio de Belén, ya que por los síntomas que presenta en cuanto a los daños en las diferentes infraestructuras y deformaciones observadas en el terreno puede considerarse que este sector de la Vereda Tuaté es de ALTO RIESGO para la comunidad. Es urgente una intervención de parte de las autoridades competentes.

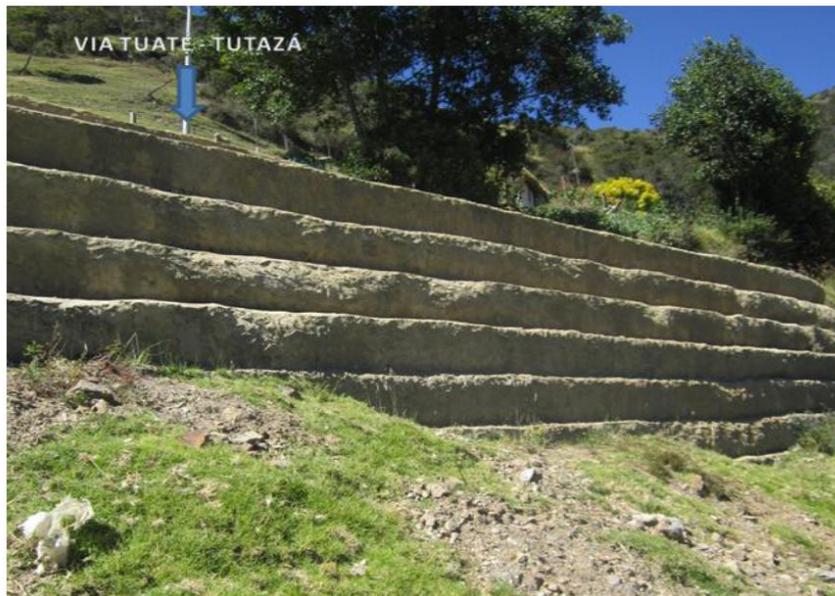
**EVENTO BLA-006: DESLIZAMIENTO LATENTE CON REPARACIÓN TEMPORAL EN VIA TUATÉ ALTO**

Fotografía 6. Deslizamiento en terreno controlado temporalmente en vía vereda Tuaté Alto a Tutazá

**CAUSAS:** Lluvias prolongadas, carga en la corona del talud y vibración artificial por tráfico. En material plástico débil, sensible, fisurado y agrietado.

**DAÑOS CAUSADOS:** Aumento de desprendimiento de material, obstrucción en carretera y daño en vegetación aledaña.

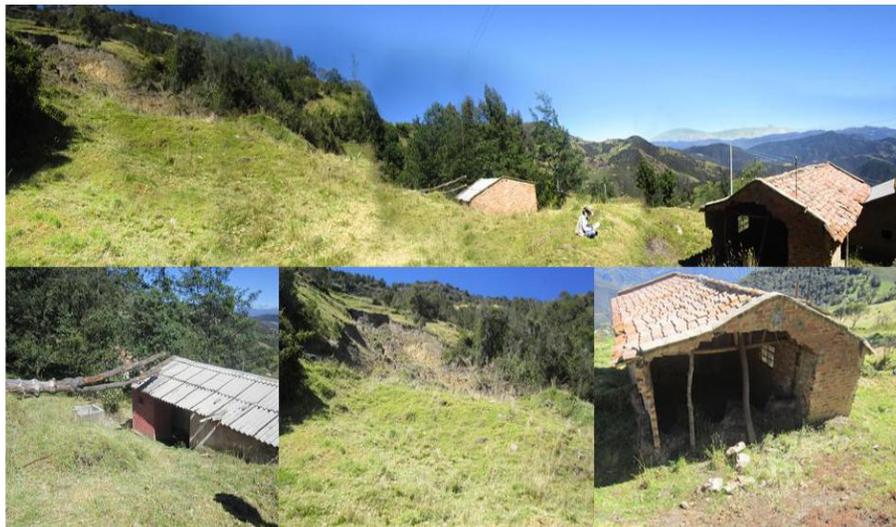
### EVENTO BLA-007: DESLIZAMIENTO EN VEREDA TUATÉ ALTO

Fotografía 7. Panorámica de masa desplazada y afectación a Viviendas aledañas.

**OBSERVACIONES:** En el momento en el que se suscitó el fenómeno produjo el desplazamiento de material con vegetación constituida por pastos, nativa y árboles de gran tamaño, además con deslizamiento de tierras y rocas, donde cubrió por completo la parte interior las viviendas, esto junto con agrietación. Estas viviendas quedaron en un estado de inhabilitación. Afortunadamente no se dieron pérdidas humanas.

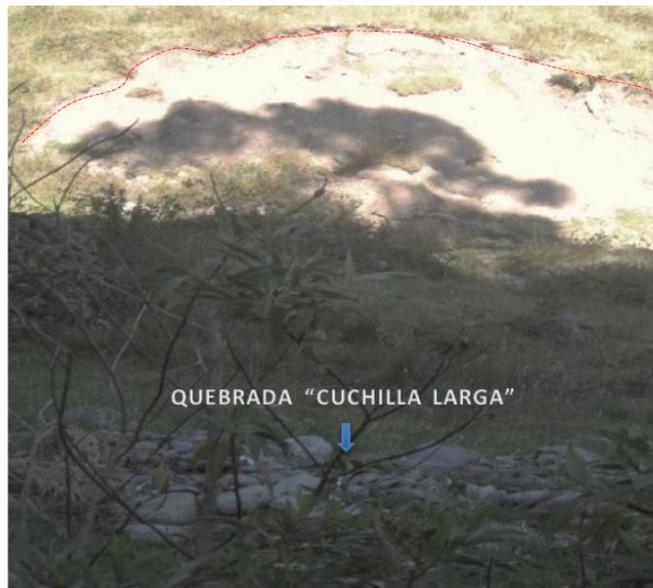
**EVENTO BLA-008: DESLIZAMIENTO EN QUEBRADA CUCHILLA LARGA EN VEREDA EL BOSQUE**

Fotografía 8. Deslizamiento en quebrada Cuchilla Larga

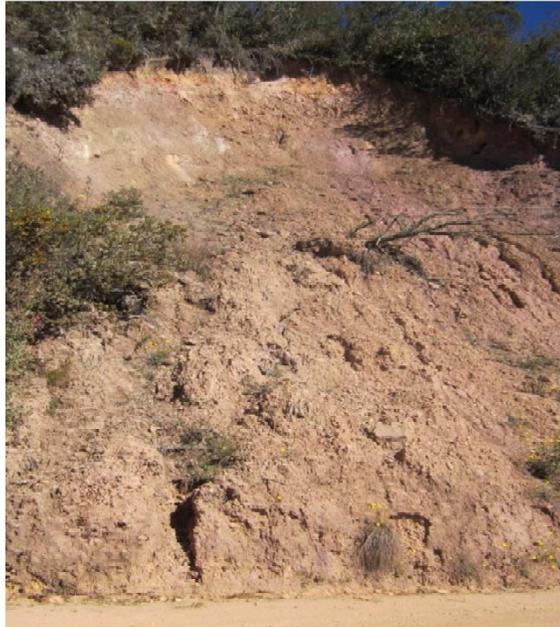
**EVENTO BLB-001: DESLIZAMIENTO EN CARRETERA VEREDA EL BOSQUE A VEREDA SAN JOSÉ DE LA MONTAÑA**

Fotografía 10. Deslizamiento en Sector San Luis de vereda El Bosque.

<p><b>LOCALIZACIÓN GEOGRÁFICA:</b> Vereda El Bosque sector San Luis.</p> <p><b>COORDENADAS:</b> X: 1126332 Y: 1156674</p> <p><b>ALTURA:</b> 3005 msnm</p> <p><b>DIMENSIONES GENERALES</b></p> <ul style="list-style-type: none"> <li>• Diferencia altura corona a punta: 15 m</li> <li>• Longitud horizontal corona a punta: 7m</li> <li>• Pendiente media del deslizamiento: 45°</li> <li>• Dirección del movimiento: NE</li> </ul> <p><b>DIMENSIONES DEL TERRENO</b></p> <ul style="list-style-type: none"> <li>• Ancho de la corona: 13 m</li> <li>• Ancho de la masa desplazada: 20 m</li> <li>• Espesor de la masa desplazada: 5 m</li> <li>• Longitud total: 18 m</li> <li>• Longitud de la masa desplazada: 11 m</li> </ul>	<p><b>DESCRIPCIÓN:</b> Deslizamiento que se presenta en corte de carretera, tiene apariencia de haberse suscitado en un tiempo de 1 a 5 años, presentando caída de tierra y rocas, en estos momentos se encuentra suspendido. El material presenta tamaño de arena a grava y se encuentra ligeramente húmedo.</p> <p><b>TIPO DE MATERIAL:</b> Arenas y materiales redondeados de cuarzo tamaño grava altamente meteorizado (Formación Rusia).</p> <p><b>CLASIFICACIÓN DEL FRM:</b> Deslizamiento traslacional.</p> <p><b>ELEMENTOS EXPUESTOS:</b> Carretera y vegetación aledaña.</p>

<p><b>CAUSAS:</b> Lluvias prolongadas, erosión pluvial, vibración artificial por tráfico en material meteorizado físicamente.</p>	<p><b>DAÑOS CAUSADOS:</b> Interrupción de movilidad en la zona, pérdida de cobertura vegetal</p>
<p><b>OBSERVACIONES:</b> Los deslizamientos de esta carretera son de suma importancia, ya que se encuentran en una zona de alta pendiente, y es continuo presenciar este tipo de movimiento. Es de vital importancia el seguimiento y corrección de estos fenómenos en el corte de esta carretera ya que constituyen la única vía de acceso a la vereda San José de la Montaña y el límite con el departamento de Santander.</p>	<p><b>MEDIDAS PREVENTIVAS:</b> Establecer una señalización de caída de material y seguimiento del movimiento en el sector.</p> <p><b>MEDIDAS CORRECTIVAS:</b> Estudio geotécnico pertinente, se sugiere revegetalización, terraceo, manejo de aguas.</p>

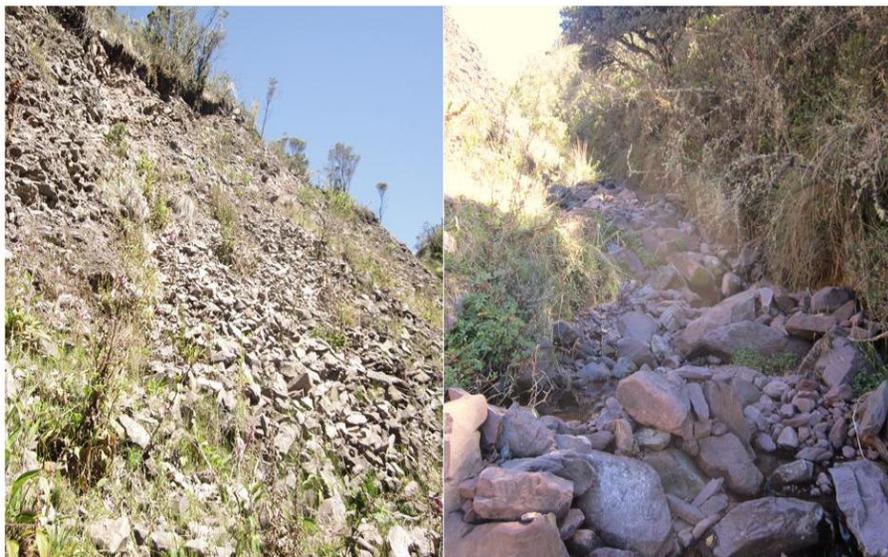
**EVENTO BLB-002: DESPLAZAMIENTO DE MATERIAL POR ACCIÓN DE AFLUENTE DE QUEBRADA EL TORAL**

*Fotografía 11. Material desplazado por afluente de quebrada El Toral*

**CAUSAS:** Socavación pata del talud por corriente de agua, lluvias prolongadas en material colapsible, meteorizado físicamente, fisurado y agrietado.

**OBSERVACIONES:** Es de atención éste fenómeno ya que aunque este fue evaluado en temporada seca, constituye un riesgo en temporada invernal, porque su curso normal esta colmatado y puede arrastrar material considerable generando impedimento al tránsito normal de esta carretera y daño en este puente que constituye el único acceso a la vereda san José de la montaña, aunque también es importante porque comunica al departamento de Santander.

**DAÑOS CAUSADOS:** Colmatación de material en curso de quebrada, interrupción de tránsito en carretera temporalmente.

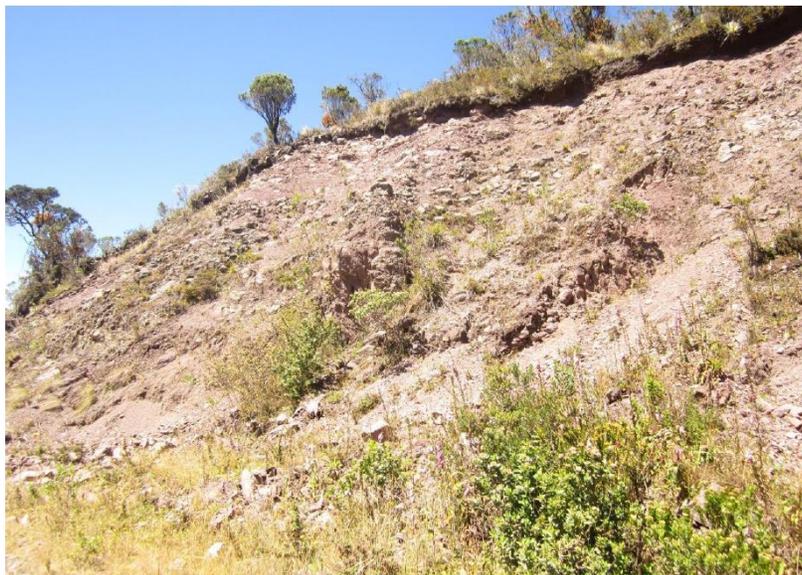
**EVENTO BLB-003: DESLIZAMIENTO EN VIA A VEREDA SAN JOSÉ DE LA MONTAÑA**

Fotografía 12. Deslizamiento en vía que conduce a Vereda San José de la Montaña.

**CAUSAS:** Lluvias prolongadas, erosión pluvial, vibración artificial por tráfico en material colapsible, meteorizado físicamente y por descongelamiento y material fisurado y agrietado.

**DAÑOS CAUSADOS:** Interrupción temporal en tránsito de carretera, aumento de riesgos en inestabilidad, movimientos y daño a vegetación aledaña.

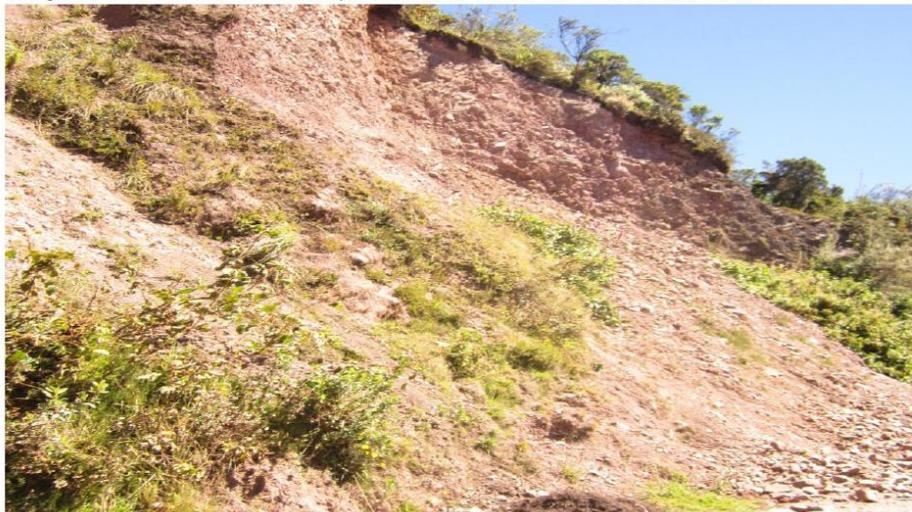
Fotografía 13. Deslizamiento en vía que conduce a Vereda San José de la Montaña.

**CAUSAS:** Lluvias prolongadas, erosión pluvial, vibración artificial en material colapsible, meteorizado físicamente y por descongelamiento y material fisurado y agrietado.

**DAÑOS CAUSADOS:** Interrupción temporal en tránsito de carretera, aumento de riesgos en inestabilidad, movimientos y daño a vegetación aledaña.

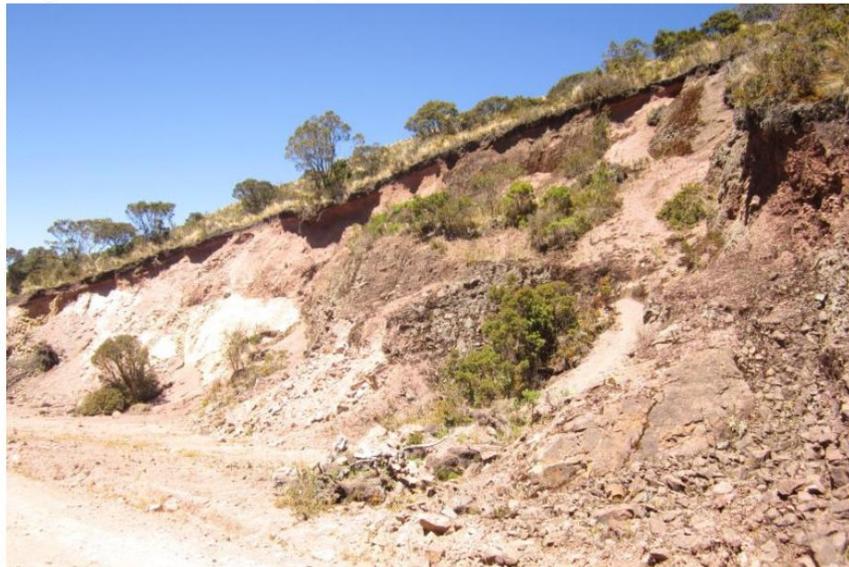
Fotografía 14. Deslizamiento en vía que conduce a Vereda San José de la Montaña.

**CAUSAS:** Lluvias prolongadas, erosión pluvial, vibración artificial en material colapsible, meteorizado físicamente y por descongelamiento y material fisurado y agrietado.

**DAÑOS CAUSADOS:** Interrupción temporal en tránsito de carretera, aumento de riesgos en inestabilidad, movimientos y daño a vegetación aledaña.

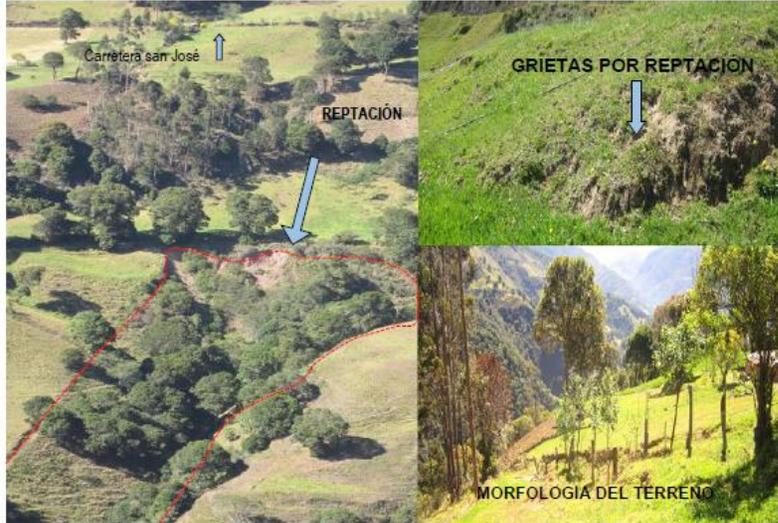
Fotografía 16. Deslizamiento en vereda San José de la Montaña.

**CAUSAS:** Carga en corona del talud, vibración artificial por tráfico en material fisurado y agrietado.

**DAÑOS CAUSADOS:** Desplazamiento y agrietamientos en viviendas, desprendimiento de materiales, interrupción en tránsito de la carretera.

**MEDIDAS PREVENTIVAS:** Reubicación temporal, observación y comparación de fotografías convencionales o tomadas por satélite en diferentes momentos, Observación de huellas, incisiones o grietas en el terreno, presencia de derrubios, convexidades en las zonas del pie y deformaciones en la vegetación. Estudio de los factores condicionantes y desencadenantes de la zona.

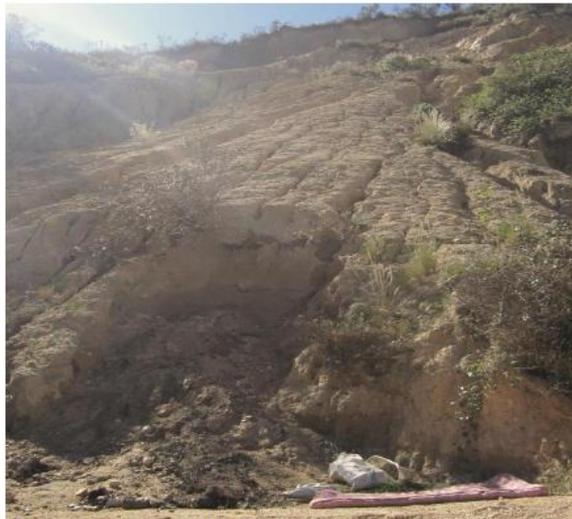
Fotografía 17. Deslizamiento en Via Belén – Floresta.

<p><b>LOCALIZACIÓN GEOGRÁFICA:</b> Vereda El Rincón, en puente Rio minas.</p> <p><b>COORDENADAS:</b> X: 1129814 Y: 1153476</p> <p><b>ALTURA:</b> 2612 msnm</p> <p><b>DIMENSIONES GENERALES</b></p> <ul style="list-style-type: none"><li>• Diferencia altura corona a punta: 30 m</li><li>• Longitud horizontal corona a punta: 50 m</li><li>• Pendiente media del deslizamiento: 45°</li><li>• Dirección del movimiento: SE</li></ul> <p><b>DIMENSIONES DEL TERRENO</b></p> <ul style="list-style-type: none"><li>• Ancho de la corona: 30 m</li><li>• Ancho de la masa desplazada: 20 m</li><li>• Espesor de la masa desplazada: 8 m</li><li>• Longitud total: 79 m</li><li>• Longitud de la masa desplazada: 50 m</li></ul>	<p><b>DESCRIPCIÓN:</b> Se presenta un deslizamiento causado explotación artesanal, es notable que es antiguo (de 1 a 5 años). En su estructura se pueden observar la formación de surcos de profundidad considerable su distribución es avanzada y por sus características puede estar latente, el material que se desprende es tamaño arena.</p> <p><b>TIPO DE MATERIAL:</b> Recebo: cuarzomonzonitas con feldespatos altamente meteorizadas y con alteraciones en los minerales que la componen (Cuarzomonzonitas de Santa Rosita).</p> <p><b>CLASIFICACIÓN DEL FRM:</b> Deslizamiento traslacional.</p> <p><b>ELEMENTOS EXPUESTOS:</b> Carretera, cauce del Rio minas, peatones y tránsito.</p>

<p><b>CAUSAS:</b> Explotación anti técnica de la cantera, Filtraciones de agua por lluvias prolongadas, erosión pluvial, erosión fluvial y vibración artificial por tránsito, en material plástico débil, sensible y meteorizado físicamente.</p>	<p><b>DAÑOS CAUSADOS:</b> Aceleración proceso de erosión, aumento del riesgo de inestabilidad y desprendimientos, degradación estética del paisaje, interrupción temporal de tránsito, aporte de material a cauce de río.</p>
<p><b>OBSERVACIONES:</b> Este punto resulta ser importante ya que el cauce del río se encuentra a pocos metros de la carretera y hacia el costado opuesto se ubica éste fenómeno de remoción. Es de tener un seguimiento continuo, ya que en temporada invernal se puede suscitar un fenómeno que genere gran impacto. Además es necesario mantener la restricción de explotación de recebo.</p>	<p><b>MEDIDAS PREVENTIVAS:</b> Señalización preventiva de caída de material, seguimiento al fenómeno, Estudio de los factores condicionantes y desencadenantes de la zona, restricción de explotación de recebo.</p> <p><b>MEDIDAS CORRECTIVAS:</b> Estudio geotécnico pertinente. Se recomienda, drenaje para recoger la escorrentía superficial mediante cunetas, pozos, zanjas, refuerzo con anclajes, muros, contrafuertes de hormigón, redes y reforestar.</p>

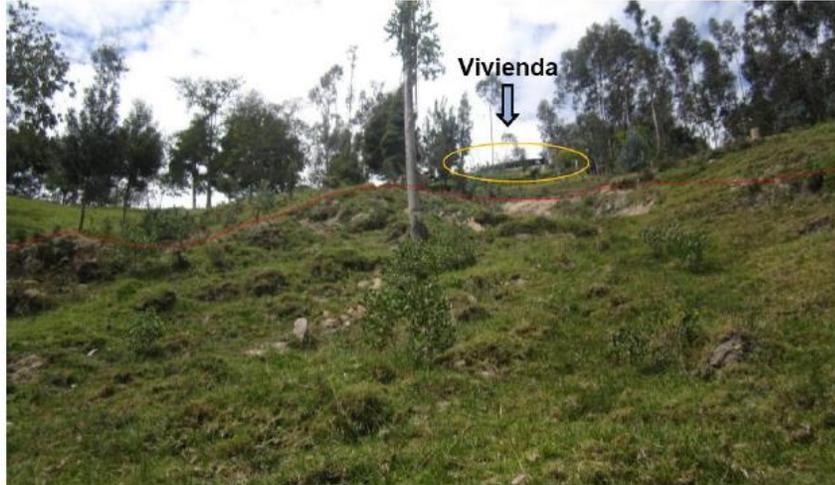
Fotografía 18. Deslizamiento en finca Vereda el Montero

**DESCRIPCIÓN:** Deslizamiento que presenta una antigüedad de 6 a 10 años de haberse suscitado. El estado en el que se encuentra es latente, aunque ya presenta vegetación sobre él, lo cual le sirve como sostén pero es notable la presencia de escalonamientos donde pueden producirse infiltraciones de agua que facilitarían socavación.

**DAÑOS CAUSADOS:** Aceleración proceso de erosión por escalonamiento, Aumento del riesgo de inestabilidad y desprendimientos. Degradación estética del paisaje, interrupción temporal en tránsito de carretera, y posibles agrietamientos en viviendas ubicadas en la parte superior.

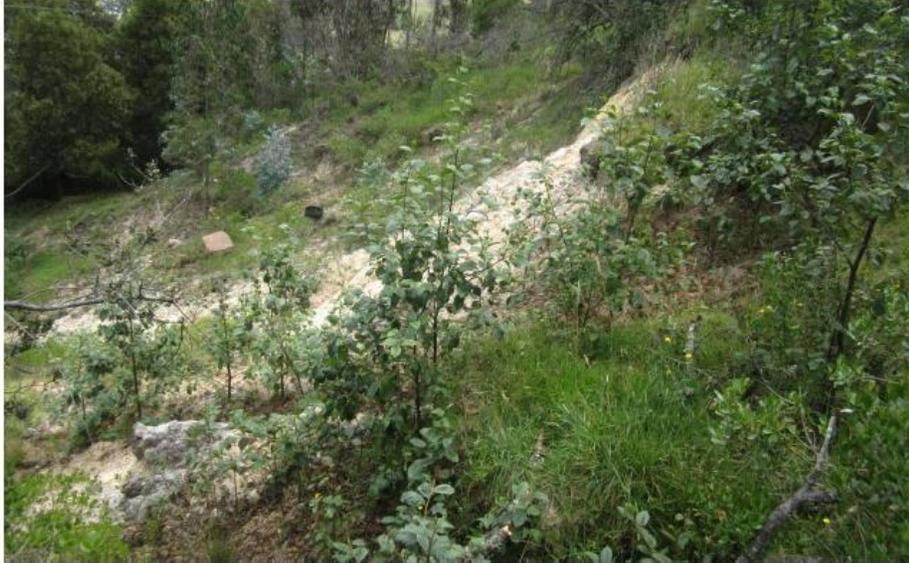
Fotografía 20. Deslizamiento en Finca Vereda el Montero

**CAUSAS:** Lluvias prolongadas, carga en corona del talud, mantenimiento deficiente en sistemas de drenajes en material plástico débil y meteorizado físicamente.

**DAÑOS CAUSADOS:** Desprendimiento de cobertura vegetal, deformación del terreno.

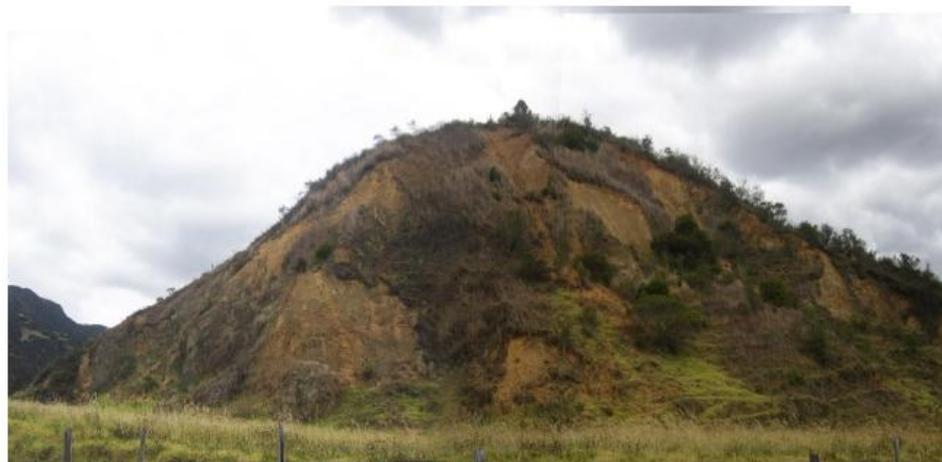
Fotografía 21. Deslizamiento vía Belén-Paz del río Km 3

**CAUSAS:** Lluvias prolongadas e infiltración en la corona del talud, vibración artificial por tráfico y naturaleza del material por ser sensible y altamente meteorizado físicamente

**DAÑOS CAUSADOS:** Aumento del riesgo de inestabilidad y desprendimientos, pérdida de cobertura vegetal.

**MEDIDAS CORRECTIVAS:** Realizar el correspondiente estudio geotécnico y se sugiere realizar un manejo de aguas con una canalización para disminuir infiltración de agua hacia la corona, retiro de material deslizado y revegetalización del talud.

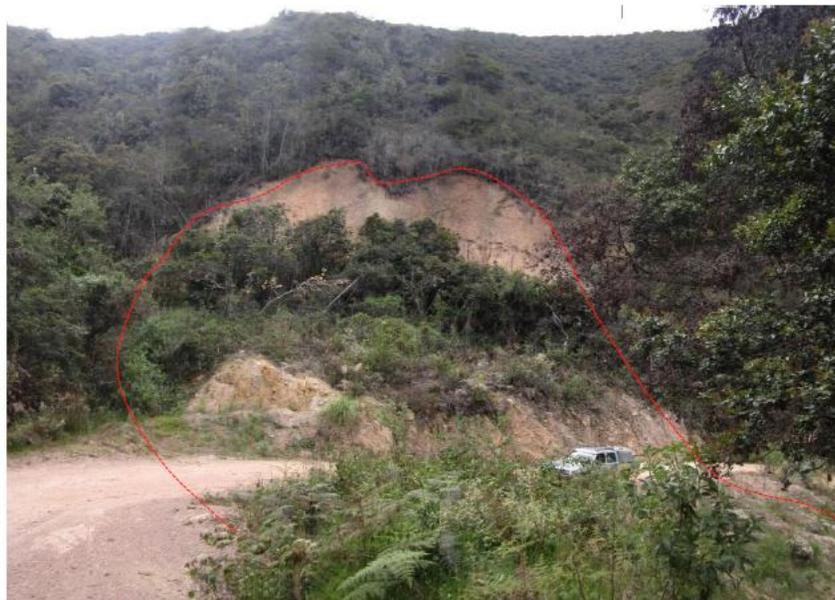
Fotografía 22. Deslizamiento carretera Belén – Beteitiva.

**CAUSAS:** Lluvias prolongadas e infiltración en la corona del talud, vibración artificial por tráfico y naturaleza del material por ser sensible y meteorizado físicamente

**DAÑOS CAUSADOS:** Aumento del riesgo de inestabilidad y desprendimientos, pérdida de cobertura vegetal.

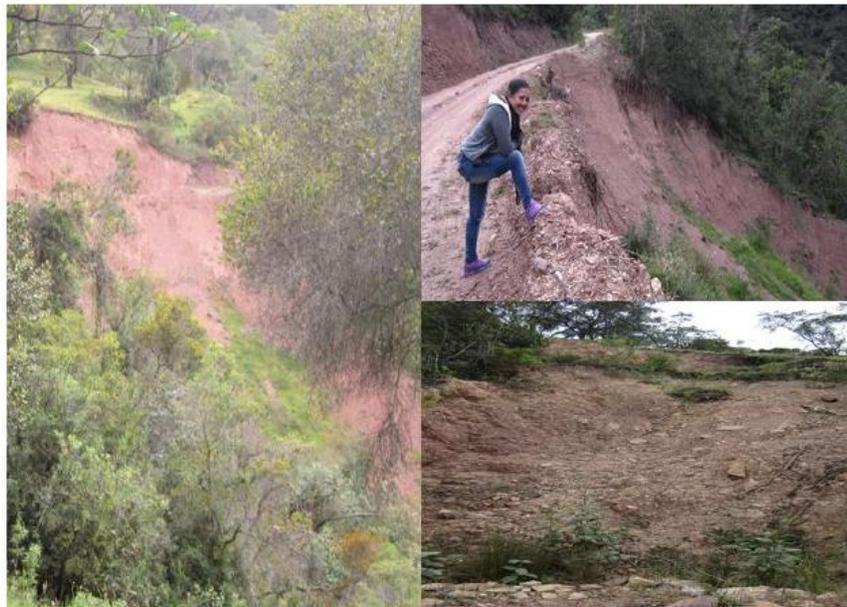
Fotografía 23. Deslizamiento en carretera secundaria Belén – Beteitiva.

**CAUSAS:** Lluvias prolongadas e infiltración en la corona del talud, erosión pluvial, vibración de los vehículos que transitan por esta carretera y la naturaleza del material por ser sensible y meteorizable físicamente.

**DAÑOS CAUSADOS:** Aceleración proceso de erosión, taponamiento temporal de la vía.

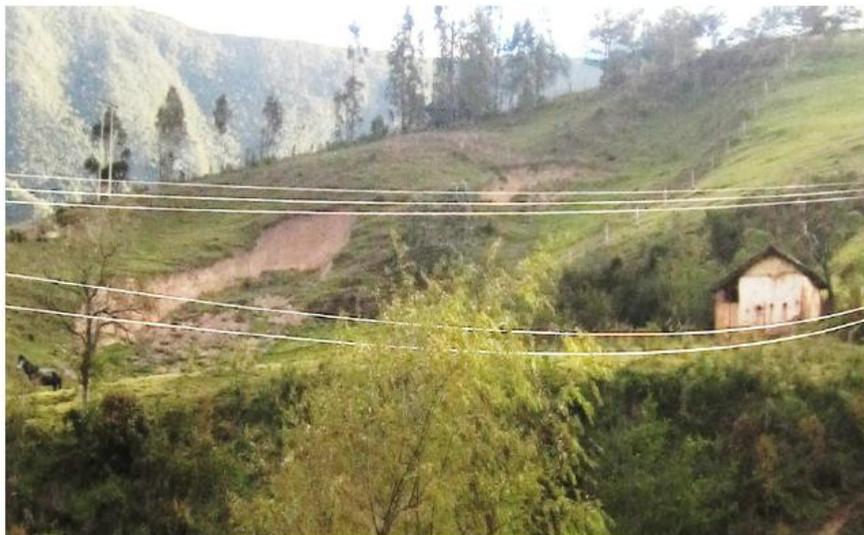
Fotografía 24. Deslizamiento visto desde vía Belén Paz del Río Km 27

**CAUSAS:** Lluvias prolongadas e infiltración en la corona del talud, socavación de la pata del talud por el río Soapaga, erosión subterránea (tubificación) y naturaleza del material por ser sensible y meteorizable físicamente.

**DAÑOS CAUSADOS:** ondulaciones del terreno, movimiento del cauce del río Soapaga.

**MEDIDAS CORRECTIVAS:** Estudio geotécnico pertinente, reconfiguración geomorfológica, alguna estructura que impida la socavación del río y manejo de aguas alrededor y hacia la corona del deslizamiento.

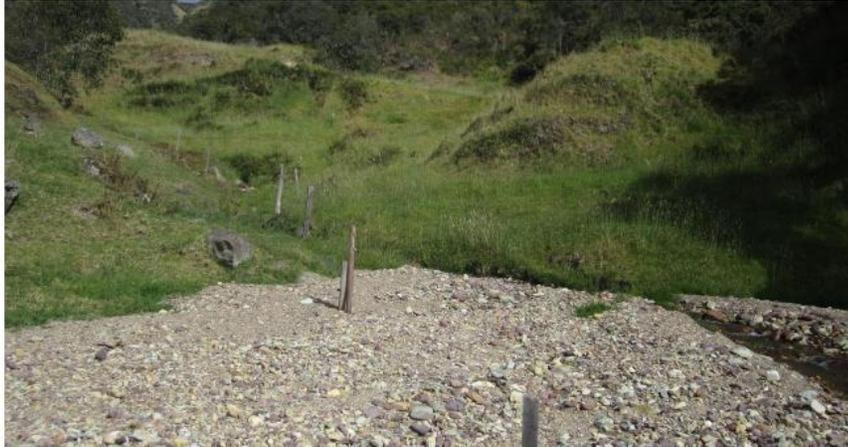
**EVENTO BLD-001: FLUJO DE DETRITOS Y LODO SECTOR CONCORDIA VEREDA EL BOSQUE***Fotografía 25. Flujo de detritos y lodo de la quebrada La Mugre.*

**DESCRIPCIÓN:** Flujo de detritos en la quebrada la Mugre causado por en represamiento del cauce de la misma, se pudo represar por pequeños derrumbes y por la constante caída de rocas a lado y lado de la quebrada. Como se puede apreciar en la *fotografía 24* la cerca ha sido enterrada por este material. La pendiente de la quebrada es media pero los taludes que se formaron a los dos costados de la quebrada tienen una pendiente muy alta.**TIPO DE MATERIAL:** Deposito cuaternario de morrena (Cantos subredondeados a angulares embebidos en una matriz arcillosa)**CLASIFICACIÓN DEL FRM:** Flujo de detritos.**ELEMENTOS EXPUESTOS:** Viviendas, Vía principal y vegetación aledaña.**CAUSAS:** Taponamiento y represamiento de la quebrada la Mugre, llevo consigo gran cantidad de material que socavo a lado y lado del cauce de la misma, además taponó la carretera.**DAÑOS CAUSADOS:** Socavación de las márgenes de la quebrada generando algunos movimientos de material aumentando el riesgo de un fenómeno más grande, taponamiento de la vía de acceso a la vereda.**OBSERVACIONES:** Estos flujos se han dado intermitentemente varias veces al año y en distintos años. No se han tenido pérdidas de vidas humanas aunque de animales sí.**MEDIDAS PREVENTIVAS:** Reubicación de las personas que pueden tener riesgo en un nuevo movimiento.

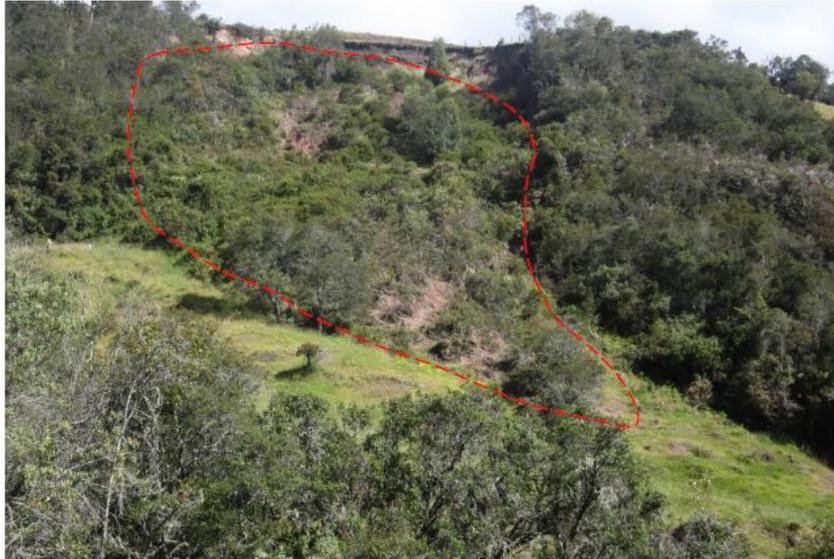
Fotografía 26. Deslizamiento y reptación sector Concordia.

<p><b>LOCALIZACIÓN GEOGRÁFICA:</b> Vereda El Bosque, sector la Concordia.</p> <p><b>COORDENADAS:</b> X: 1126346 Y: 1157971</p> <p><b>ALTURA:</b> 3030 msnm</p> <p><b>DIMENSIONES GENERALES</b></p> <ul style="list-style-type: none"> <li>• Diferencia de altura corona a punta: 80 m</li> <li>• Longitud horizontal corona a punta: 90 m</li> <li>• Pendiente media del fenómeno: 42°</li> <li>• Dirección del movimiento: SE</li> </ul> <p><b>DIMENSIONES DEL TERRENO</b></p> <ul style="list-style-type: none"> <li>• Ancho de la corona: 40 m</li> <li>• Ancho de la masa desplazada: 35 m</li> <li>• Espesor de la masa desplazada: 8 m</li> <li>• Longitud total: 130 m</li> <li>• Longitud de la masa desplazada: 60 m</li> </ul>	<p><b>DESCRIPCIÓN:</b> Movimiento de detritos y tierra que en la parte superior se presenta un deslizamiento y en la inferior una reptación. El movimiento se generó hace unos 5 años por constante socavación de la quebrada la mugre, el material se encuentra húmedo y se comporta algo plástico, el movimiento tiene una velocidad extremadamente lenta (aunque puede ascender su velocidad según condiciones).</p> <p><b>TIPO DE MATERIAL:</b> Deposito cuaternario de morrena (Cantos subredondeados a angulares embebidos en una matriz arcillosa).</p> <p><b>CLASIFICACIÓN DEL FRM:</b> Deslizamiento rotacional y reptación de suelos.</p> <p><b>ELEMENTOS EXPUESTOS:</b> Quebrada, Vía secundaria y vegetación aledaña.</p>

<p><b>CAUSAS:</b> Socavación de la quebrada la Mugre y naturaleza de los materiales (Material sensible), infiltración de aguas en la corona del deslizamiento, pérdida de vegetación y meteorización en la corona.</p>	<p><b>DAÑOS CAUSADOS:</b> Aceleración proceso de erosión por el movimiento. Aumento del riesgo a taponar la quebrada la mugre y generar un movimiento aún más grande.</p>
<p><b>OBSERVACIONES:</b></p> <p>La zona tiene una gran riqueza hídrica tanto superficial como subterránea, la cual genera fenómenos de remoción en masa en depósitos y rocas muy sensibles.</p>	<p><b>MEDIDAS PREVENTIVAS:</b> Reubicación de las personas que puedan verse afectadas por el fenómeno. No permitir el pastoreo de ganado cerca al fenómeno de remoción.</p> <p><b>MEDIDAS CORRECTIVAS:</b> Revegetalización y alguna estructura que proteja la pata del talud de la socavación. Canalización de la Corona del movimiento para el manejo de aguas de escorrentía.</p>

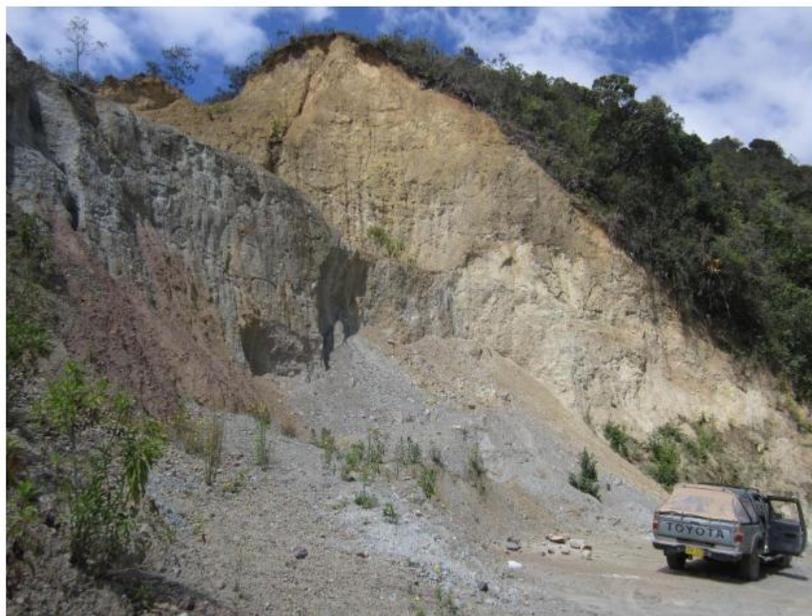
Fotografía 27. Caída de roca y deslizamiento por minería sector Concordia.

<p><b>LOCALIZACIÓN GEOGRÁFICA:</b> Vereda El Bosque, sector la Concordia.</p> <p><b>COORDENADAS:</b> X: 1126799 Y: 1158569</p> <p><b>ALTURA:</b> 3061 msnm</p> <p><b>DIMENSIONES GENERALES</b></p> <ul style="list-style-type: none"> <li>Diferencia de altura corona a punta: 30 m</li> <li>Longitud horizontal corona a punta: 20 m</li> <li>Pendiente media del fenómeno: 48°</li> <li>Dirección del movimiento: SE</li> </ul> <p><b>DIMENSIONES DEL TERRENO</b></p> <ul style="list-style-type: none"> <li>Ancho de la corona: 35 m</li> <li>Ancho de la masa desplazada: 45 m</li> <li>Espesor de la masa desplazada: 8 m</li> <li>Longitud total: 46 m</li> <li>Longitud de la masa desplazada: 30 m</li> </ul>	<p><b>DESCRIPCIÓN:</b> Cantera de recebo explotada durante 10 años, se ha explotado continuamente y no se ha tenido un control del Talud y desde allí se han dado algunos movimientos de material rocosa, hacia la parte de arriba a la derecha de la cantera se ve un movimiento de consideración. Presenta solo un gran escalón. El talud está latente es decir puede generarse un nuevo movimiento en cualquier momento con varios movimientos de varios tipos.</p> <p><b>TIPO DE MATERIAL:</b> Deposito cuaternario de morrena (Cantos subredondeados a angulares embebidos en una matriz arcillosa).</p> <p><b>CLASIFICACIÓN DEL FRM:</b> Caída de roca y Deslizamiento traslacional.</p> <p><b>ELEMENTOS EXPUESTOS:</b> Vía secundaria y vegetación aledaña.</p>

<p><b>CAUSAS:</b> Explotación sin planeamiento previo y desconsiderada, infiltración de aguas lluvias que meteorizan físicamente la roca, deforestación vegetal y de cierto modo la vibración artificial (explosiones y trafico).</p>	<p><b>DAÑOS CAUSADOS:</b> Aceleración proceso de erosión por explotación. Aumento del riesgo de inestabilidad y algunos desprendimientos. Degradación estética del paisaje. Desaparición del uso productivo de la tierra.</p>
<p><b>OBSERVACIONES:</b> Explotación de material de recebo sin ninguna medida preventiva que evite la inestabilidad del terreno y al contrario se puede suscitar un movimiento en cualquier momento.</p> <p>Se debe hacer un balance costo beneficio para evaluar la posibilidad de estabilizar y continuar con la explotación de recebo en el Municipio de Belén.</p>	<p><b>MEDIDAS PREVENTIVAS:</b> Señalización preventiva de los movimientos que se generan. Evitar la extracción de material de recebo hasta que el riesgo sea mínimo.</p> <p><b>MEDIDAS CORRECTIVAS:</b> Realizar los estudios geotécnicos pertinentes y se sugiere realizar un terraceo del talud, revegetalización y canalización de aguas de escorrentía en la corona.</p>

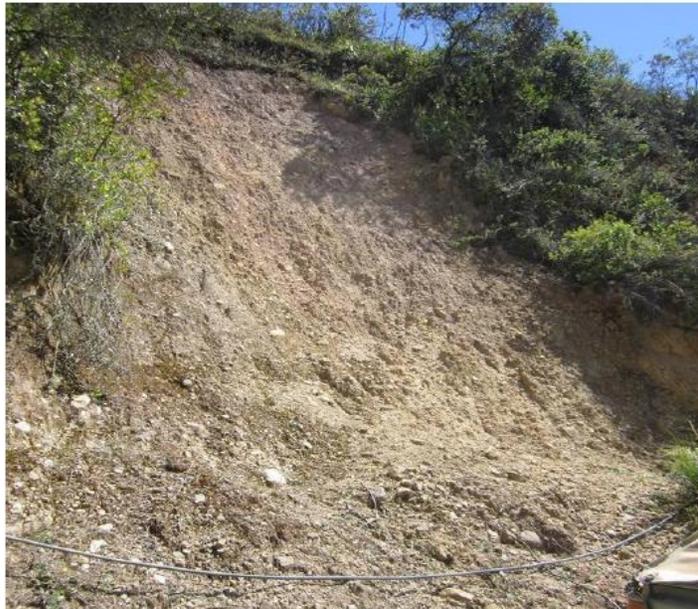
Fotografía 29. Deslizamiento en vía sector Concordia.

**CAUSAS:** El corte de la carretera aporó a la inestabilización del talud, además la pérdida de su cobertura vegetal dejó infiltrar agua de escorrentía que meteorizó e hizo colapsar el talud, en cierto modo ayudó la vibración generada por los automóviles que transitan por esta carretera.

**DAÑOS CAUSADOS:** Pérdida de cobertura vegetal hacia la parte del deslizamiento y aumento de erosión. Aumento del riesgo de inestabilidad y algunos desprendimientos. Taponamiento de la vía temporalmente.

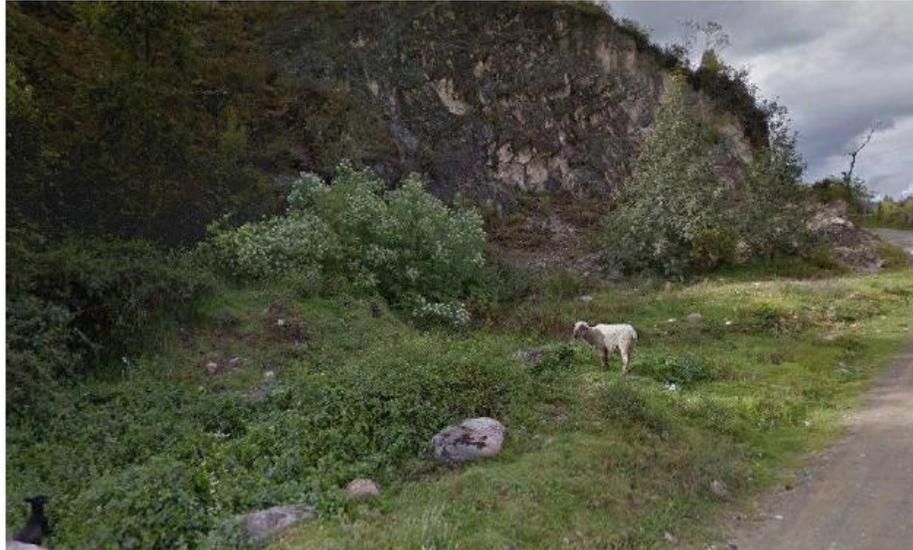
Fotografía 30. Caída de roca cruce a Vereda el Bosque sector Centro.

<p><b>LOCALIZACIÓN GEOGRÁFICA:</b> Vereda El Bosque, Sector Centro.</p> <p><b>COORDENADAS:</b> X: 1128502 Y: 1155247</p> <p><b>ALTURA:</b> 2709 msnm</p> <p><b>DIMENSIONES GENERALES</b></p> <ul style="list-style-type: none"><li>• Diferencia de altura corona a punta: 8 m</li><li>• Longitud horizontal corona a punta: 31 m</li><li>• Pendiente media del fenómeno: 50°</li><li>• Dirección del movimiento: NE</li></ul> <p><b>DIMENSIONES DEL TERRENO</b></p> <ul style="list-style-type: none"><li>• Ancho de la corona: 22 m</li><li>• Ancho de la masa desplazada: 21 m</li><li>• Espesor de la masa desplazada: 3 m</li><li>• Longitud total: 32 m</li><li>• Longitud de la masa desplazada: 21 m</li></ul>	<p><b>DESCRIPCIÓN:</b> Talud expuesto sin cobertura vegetal, pudo haber sido una zona de extracción de material, con alta pendiente, latente a caídas de material rocoso, se generó en el momento que se construyó la vía secundaria. Tiene una importancia baja, su uso es de pastoreo.</p> <p><b>TIPO DE MATERIAL:</b> Areniscas (Formación Une)</p> <p><b>CLASIFICACIÓN DEL FRM:</b> Caída de detritos.</p> <p><b>ELEMENTOS EXPUESTOS:</b> Transeúntes que pasen por el sector, vía principal a la vereda el bosque, animales y vegetación aledaña.</p>

<p><b>CAUSAS:</b> Corte de la vía si un diseño en el talud, infiltración de aguas de lluvias en la corona, la naturaleza del material (meteorizable y colapsible) y vibración del tráfico que transita por la zona</p>	<p><b>DAÑOS CAUSADOS:</b> Pérdida de la cobertura vegetal.</p>
<p><b>OBSERVACIONES:</b> El movimiento no es de gran importancia pues el riesgo es poco, aunque se debe tener en cuenta.</p>	<p><b>MEDIDAS PREVENTIVAS:</b> Señalización y seguimiento de los desprendimientos. Aislamiento del talud (cercado).</p> <p><b>MEDIDAS CORRECTIVAS:</b> Extracción de posibles bloques que se puedan caer y enmallado del talud.</p>

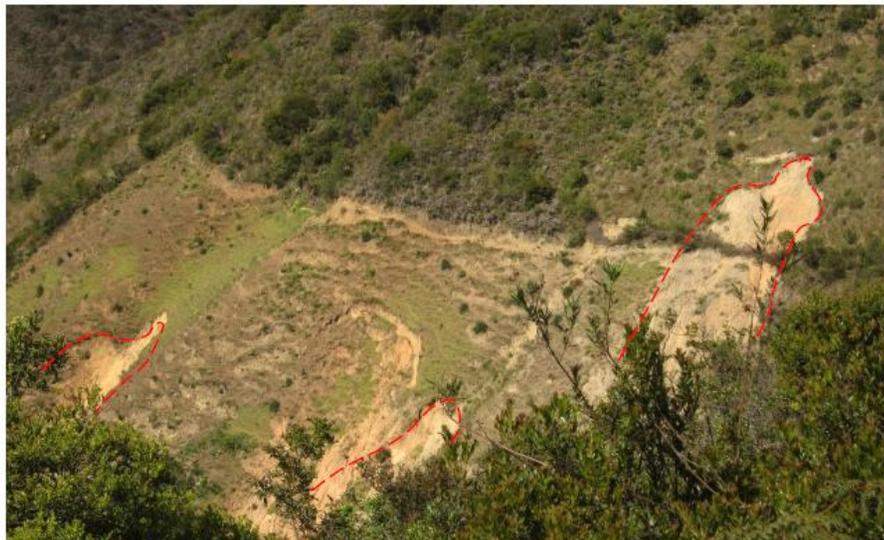
Fotografía 31. Deslizamiento Vereda La venta Sector Teneria vía arriba de la escuela Pedro Pascasio Martínez.

**CAUSAS:** Infiltración de aguas de escorrentía en temporada invernal y la naturaleza del material puesto a que es un material sensible y meteorizable, además en parte perdida de vegetación.

**DAÑOS CAUSADOS:** Aceleración proceso de erosión y pérdida de cobertura vegetal y uso de la tierra.

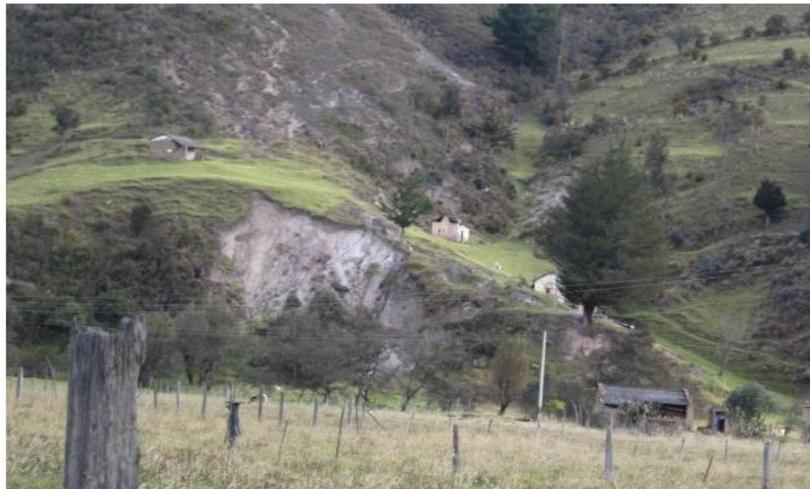
Fotografía 32. Deslizamiento Vereda La venta.

**CAUSAS:** Inestabilización de la pata del talud por extracción de material rocoso para construcción de viviendas y de algún modo socavación del río Soapaga, además por lluvias intensas erosión hacia la parte alta e infiltración, meteorización y sensibilidad de la roca.

**ELEMENTOS EXPUESTOS:** Viviendas aledañas, cause del río Soapaga, animales y vegetación aledaña.

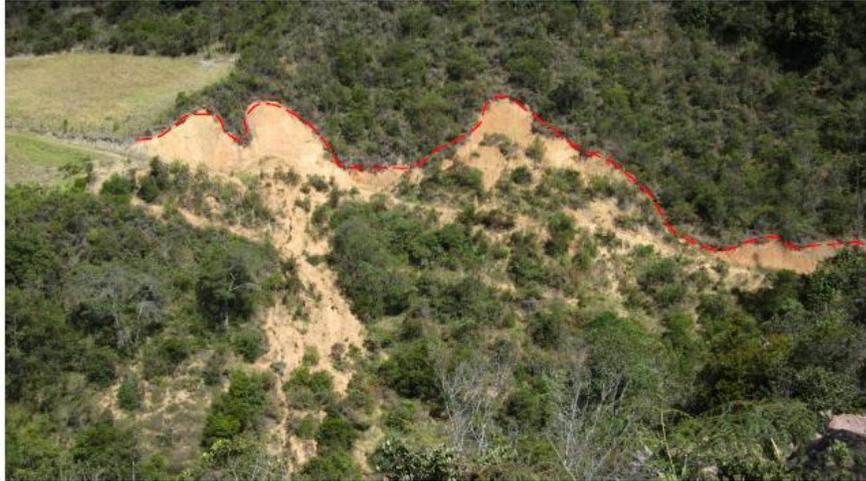
Fotografía 33. Deslizamiento Vereda La venta Sector Tenería vía arriba de la escuela Pedro Pascasio Martínez.

**DAÑOS CAUSADOS:** Pérdida de la banca de la carretera y cobertura vegetal.

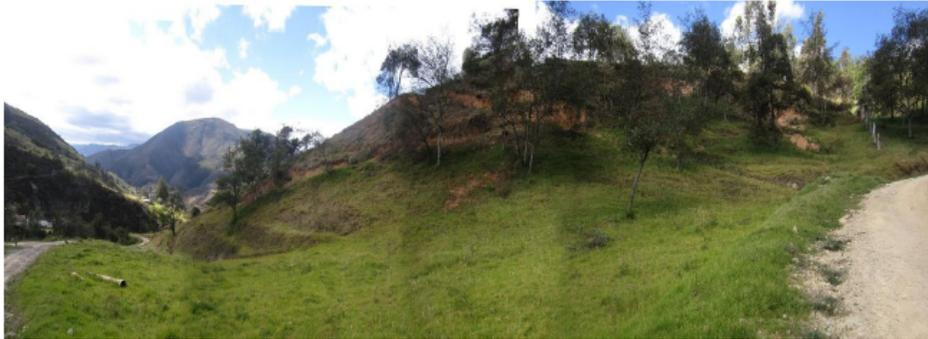
Fotografía 34. Inestabilidad en la Vereda La venta Sector Tenerife vía arriba de la escuela Pedro Pascasio Martínez.

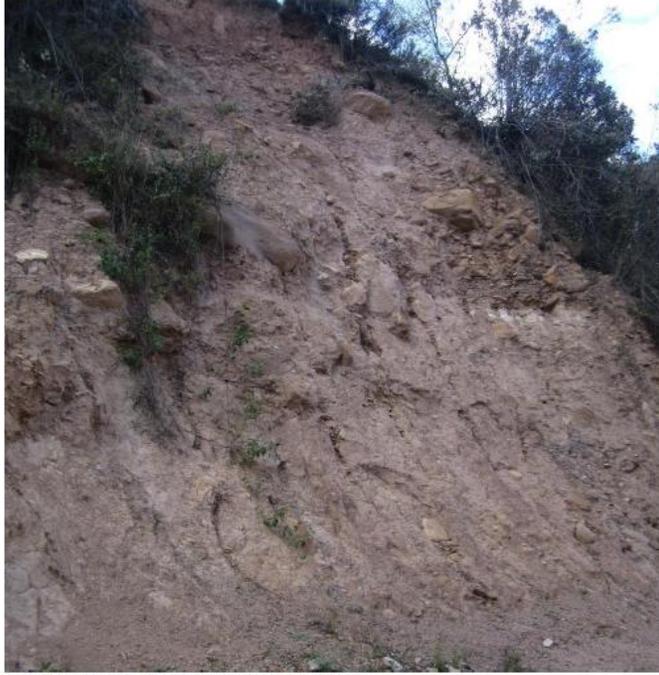
Fotografía 35. Inestabilidad en la vía de la Vereda La venta Sector Tenería vía abajo de la escuela Pedro Pascasio Martínez.

<p><b>LOCALIZACIÓN GEOGRÁFICA:</b> Vereda La Venta, Sector La Teneria.</p> <p><b>COORDENADAS:</b></p> <p>X: 1140993 Y: 1156645</p> <p><b>ALTURA:</b> 2600 msnm</p> <p><b>DIMENSIONES GENERALES</b></p> <ul style="list-style-type: none"><li>• Diferencia de altura corona a punta: 12 m</li><li>• Longitud horizontal corona a punta: 5 m</li><li>• Pendiente media del fenómeno: 60°</li><li>• Dirección del movimiento: NE</li></ul> <p><b>DIMENSIONES DEL TERRENO</b></p> <ul style="list-style-type: none"><li>• Ancho de la corona: 4 m</li><li>• Ancho de la masa desplazada: 5 m</li><li>• Espesor de la masa desplazada: 3 m</li><li>• Longitud total: 12 m</li><li>• Longitud de la masa desplazada: 4 m</li></ul>	<p><b>DESCRIPCIÓN:</b> Deslizamiento de detritos y tierras húmedo, con plasticidad media, en estado suspendido. El movimiento es más o menos tiene de uno a dos años. Los cortes de la carretera tienen una pendiente alta.</p> <p><b>TIPO DE MATERIAL:</b> Deposito de cantos a guija, subredondeados embebidos en una matriz arcillosa.</p> <p><b>CLASIFICACIÓN DEL FRM:</b> Deslizamiento traslacional.</p> <p><b>ELEMENTOS EXPUESTOS:</b> Vía secundaria y vegetación aledaña.</p>
