# **ANEXO 1. GLOSARIO GEOMORFOLOGICO**

# **ANEXO 3. INVENTARIO DE MOVIMIENTOS EN MASA**

**EVENTO BLA-001: INESTABILIDAD CANTERA VIA BELEN – SOATÁ KM 1**

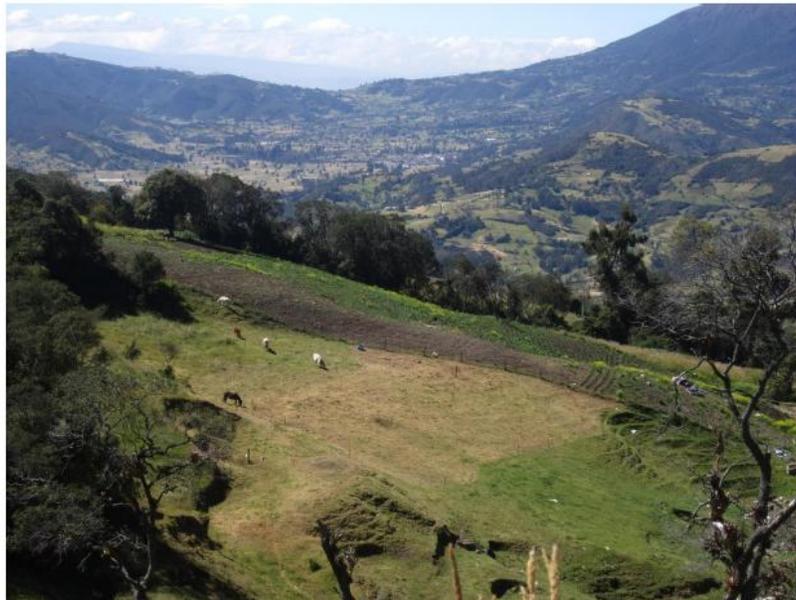
Fotografía 37. Reptación vereda el Bosque

<p><b>LOCALIZACIÓN GEOGRÁFICA:</b> Vereda El Bosque sector Monteredondo</p> <p><b>COORDENADAS:</b></p> <p>X: 1130084</p> <p>Y: 1157390</p> <p><b>ALTURA:</b> 3100 msnm</p> <p><b>DIMENSIONES GENERALES</b></p> <ul style="list-style-type: none"><li>• Diferencia de altura corona a punta: 120 m</li><li>• Longitud horizontal corona a punta: 45 m</li><li>• Pendiente media del fenómeno: 42°</li><li>• Dirección del movimiento: SE</li></ul> <p><b>DIMENSIONES DEL TERRENO</b></p> <ul style="list-style-type: none"><li>• Ancho de la corona: 350 m</li><li>• Ancho de la masa desplazada: 350 m</li><li>• Espesor de la masa desplazada: -- m</li><li>• Longitud total: 250 m</li><li>• Longitud de la masa desplazada: 250 m</li></ul>	<p><b>DESCRIPCIÓN:</b> Movimiento lento de tierras, con una humedad alta afectado por una quebrada pequeña que pasa por el sector, pendiente moderada, presenta algunos cultivos y pastoreo. La velocidad del movimiento es lenta, presentando montículos y ondulaciones.</p> <p><b>TIPO DE MATERIAL:</b> Arcillas y tierras ¿?(Formación Tibasosa)</p> <p><b>CLASIFICACIÓN DEL FRM:</b> Reptación de suelos</p> <p><b>ELEMENTOS EXPUESTOS:</b> Algunas viviendas cercanas, cultivos, animales, vía y el cauce de la quebrada.</p>

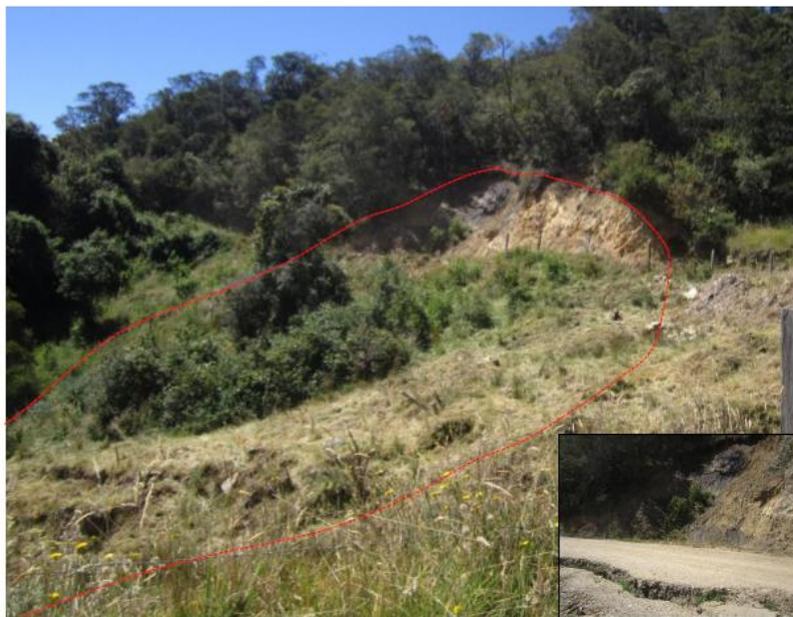
Fotografía 38. Serie de deslizamientos en la vía de las veredas Bosque-Tuate.

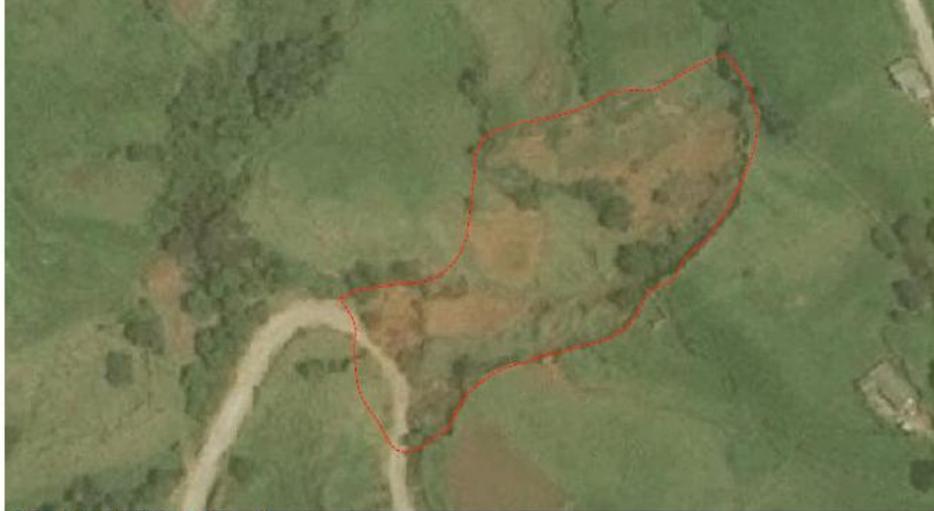
Fotografía 39. Deslizamiento en la vía de las veredas Tuate Bajo.

**DAÑOS CAUSADOS:** Taponamiento de la vía, perdida de la cobertura vegetal.
