**“DETERMINACIÓN DEL IMPACTO OPERATIVO Y ECONÓMICO POR
PÉRDIDA DE CONTENCIÓN EN EL SISTEMA CONTRAINCENDIOS DE
AGUA EN UNA ESTACIÓN DE ALMACENAMIENTO Y BOMBEO DE
CRUDO”**

**MONOGRAFÍA PARA OBTENER EL TÍTULO DE ESPECIALISTA EN
GESTIÓN DE LA INTEGRIDAD Y CORROSIÓN**

ING. LUIS CARLOS QUINTERO SÁNCHEZ

2022

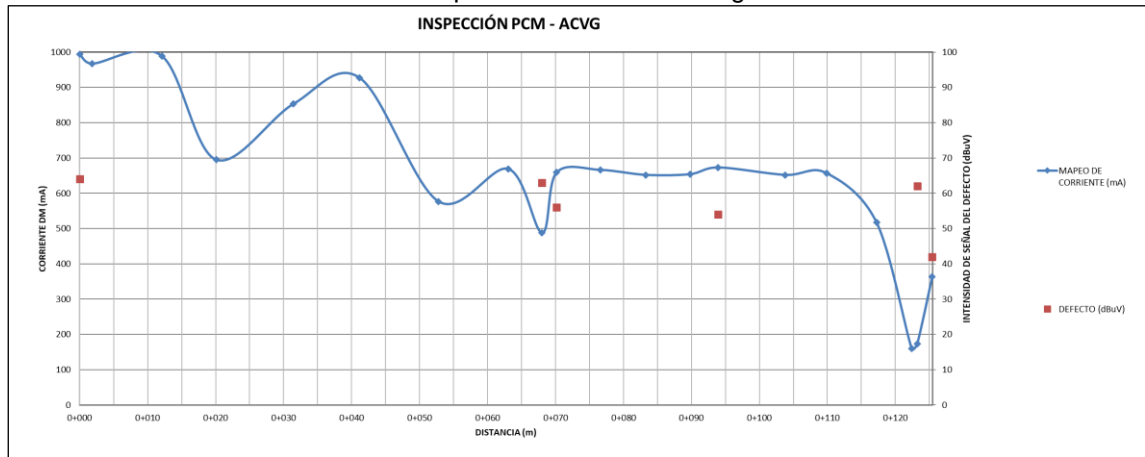
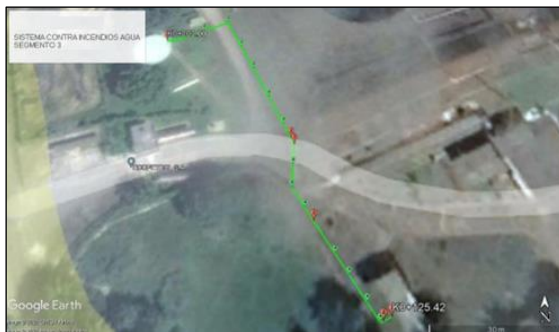
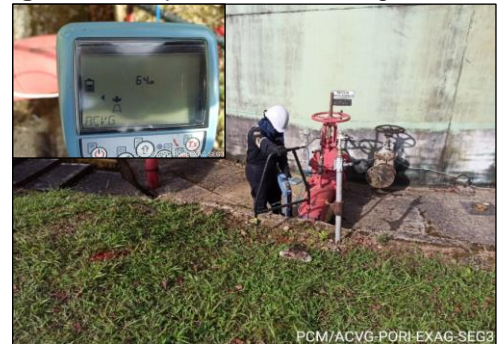
Gráfico 1. Inspección PCM/ACVG segmento 3-1

Tabla 2. Resultados de inspección PCM/ACVG segmento 3-1 SCI					
Línea SCI	Segmento 3-1	Longitud	125m	Diámetro	10"
Descripción del segmento: Línea 10" descarga de tanque 5000bls- succión hacia bombas SCI					
RESULTADOS INSPECCIÓN PCM					
# Indicación	Abcisa	Profundidad tubería (m)	Corriente PCM (mA)	Señal (dB)	Nivel de Prioridad
1	0+000	0,70	994	64	2
2	0+068	0,95	488	63	2
3	0+070	1,05	659	56	3
4	0+094	0,60	673	54	3
5	0+123	0,90	174	62	2
6	0+125	1,10	364	42	3

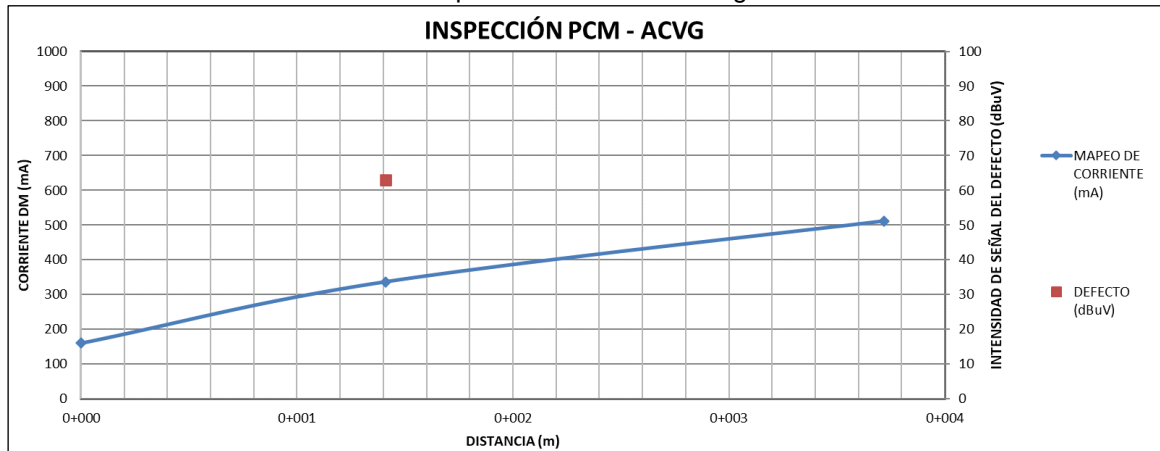
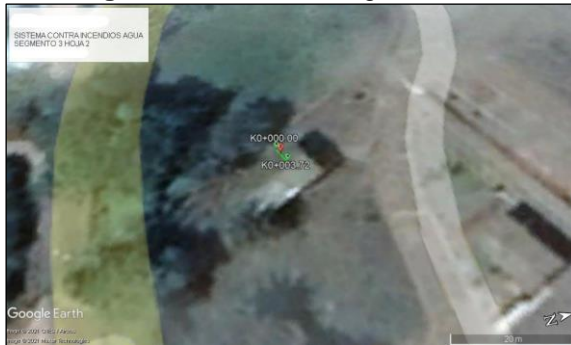
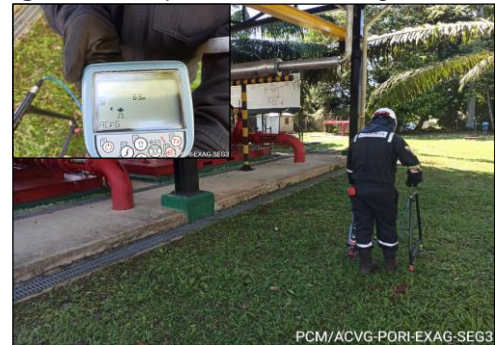
Gráfico 2. Inspección PCM/ACVG segmento 3-2

Tabla 3. Resultados de inspección PCM/ACVG segmento 3-2 SCI					
Línea SCI	Segmento 3-2	Longitud	4m	Diámetro	10"
Descripción del segmento: Continuación – Línea 10" descarga de tanque 5000bls- succión hacia bombas SCI					
RESULTADOS INSPECCIÓN PCM					
# Indicación	Abcisa	Profundidad tubería (m)	Corriente PCM (mA)	Señal (dB)	Nivel de Prioridad
1	0+001	0,90	337	63	2

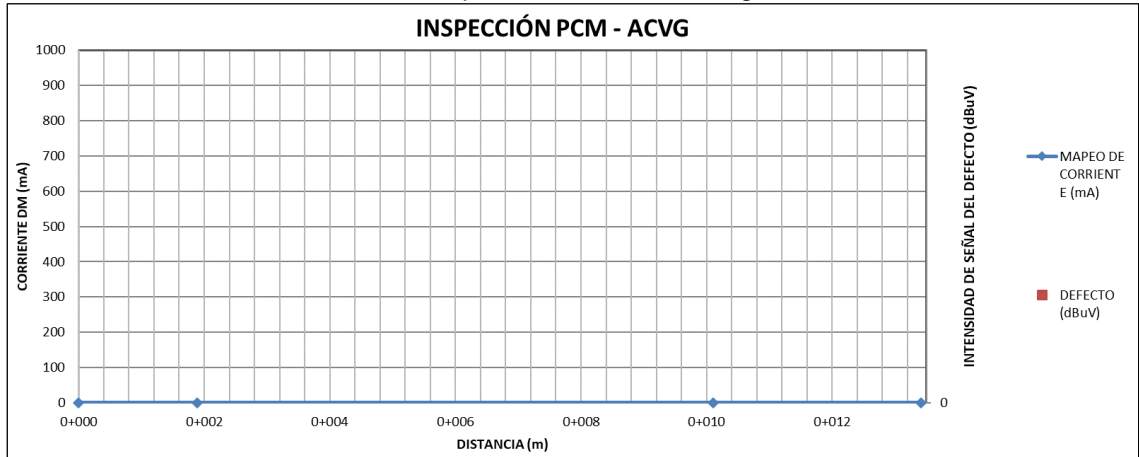
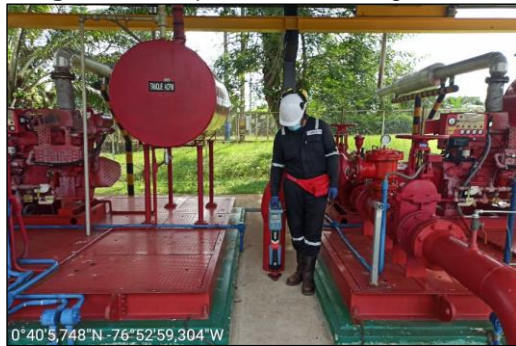
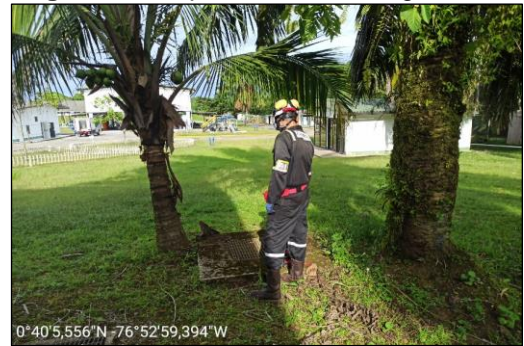
Gráfico 3. Inspección PCM/ACVG segmento 7

Línea SCI	Segmento 7	Longitud	13m	Diámetro	8"
Descripción del segmento: Línea 8" alivio de PSV descarga bomba BA-01					
RESULTADOS INSPECCIÓN PCM					
# Indicación	Abcisa	Profundidad tubería (m)	Corriente PCM (mA)	Señal (dB)	Nivel de Prioridad
NR*	NR	NR	NR	NR	NR

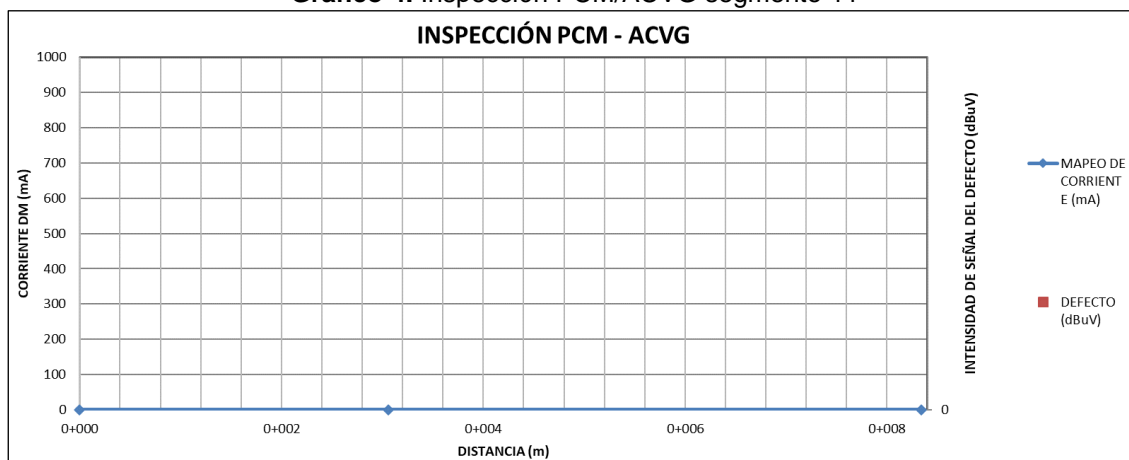
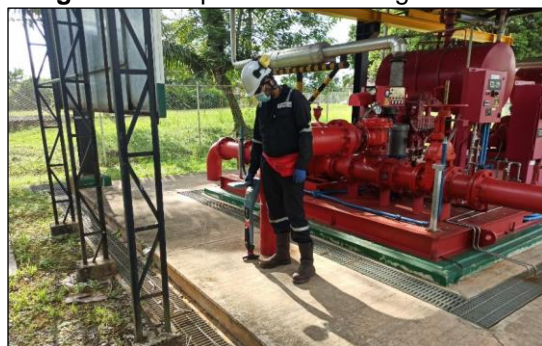
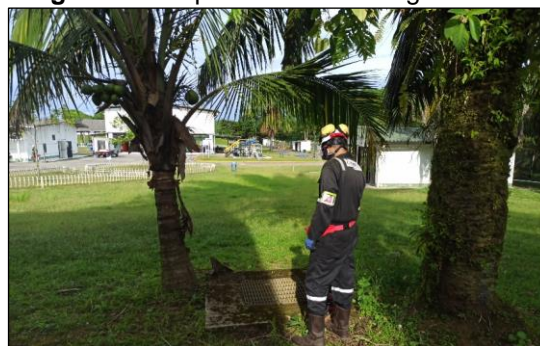
Gráfico 4. Inspección PCM/ACVG segmento 11

Línea SCI	Segmento 11	Longitud	8m	Diámetro	8"
Descripción del segmento: Línea 8" alivio de PSV descarga bomba BA-02					
RESULTADOS INSPECCIÓN PCM					
# Indicación	Abcisa	Profundidad tubería (m)	Corriente PCM (mA)	Señal (dB)	Nivel de Prioridad
NR*	NR	NR	NR	NR	NR

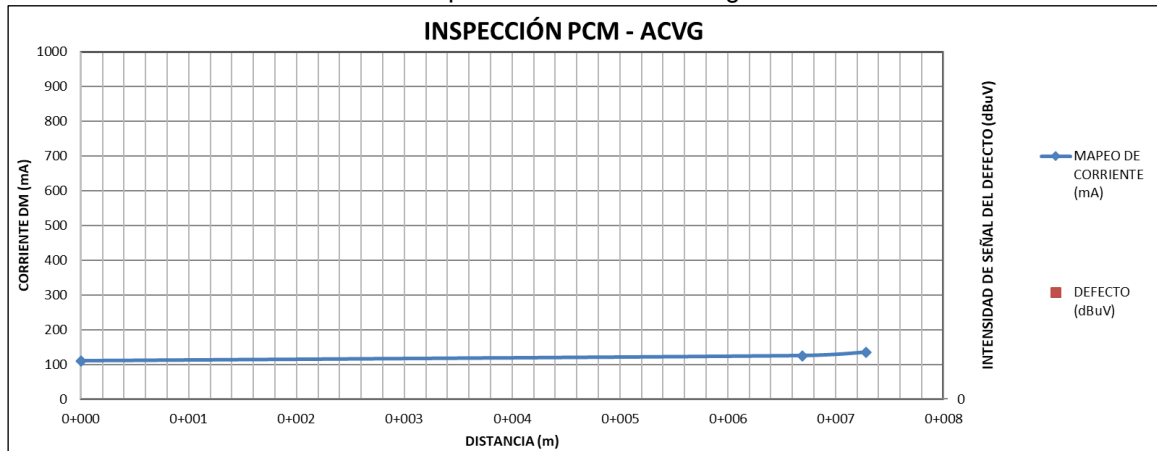
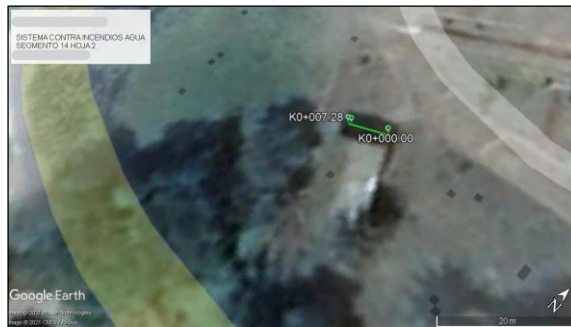
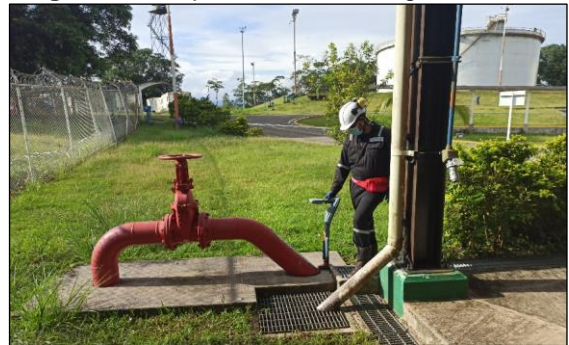
Gráfico 6. Inspección PCM/ACVG segmento 14-2

Línea SCI	Segmento 14-2	Longitud	63m	Diámetro	8"
Descripción del segmento: Continuación - cabezal de descarga general de bombas BA-01/02					
RESULTADOS INSPECCIÓN PCM					
# Indicación	Abcisa	Profundidad tubería (m)	Corriente PCM (mA)	Señal (dB)	Nivel de Prioridad
NR*	NR	NR	NR	NR	NR

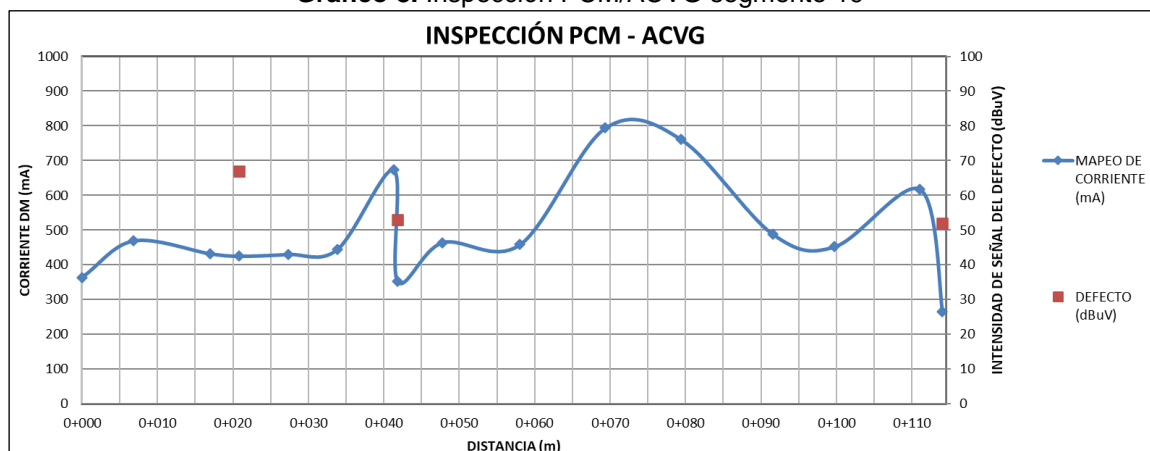
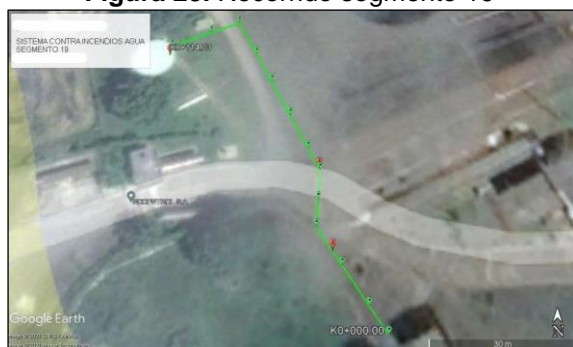
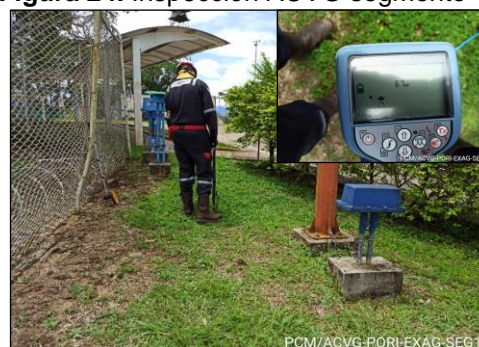
Gráfico 8. Inspección PCM/ACVG segmento 19

Línea SCI	Segmento 19	Longitud	114m	Diámetro	8"
Descripción del segmento: Línea 8" de alivio/recirculación bombas BA-01/02 hacia tanque SCI 5000BIs.					
RESULTADOS INSPECCIÓN PCM					
# Indicación	Abcisa	Profundidad tubería (m)	Corriente PCM (mA)	Señal (dB)	Nivel de Prioridad
1	0+021	0,85	425	67	2
2	0+042	1,30	352	53	3
3	0+114	0,50	266	52	3

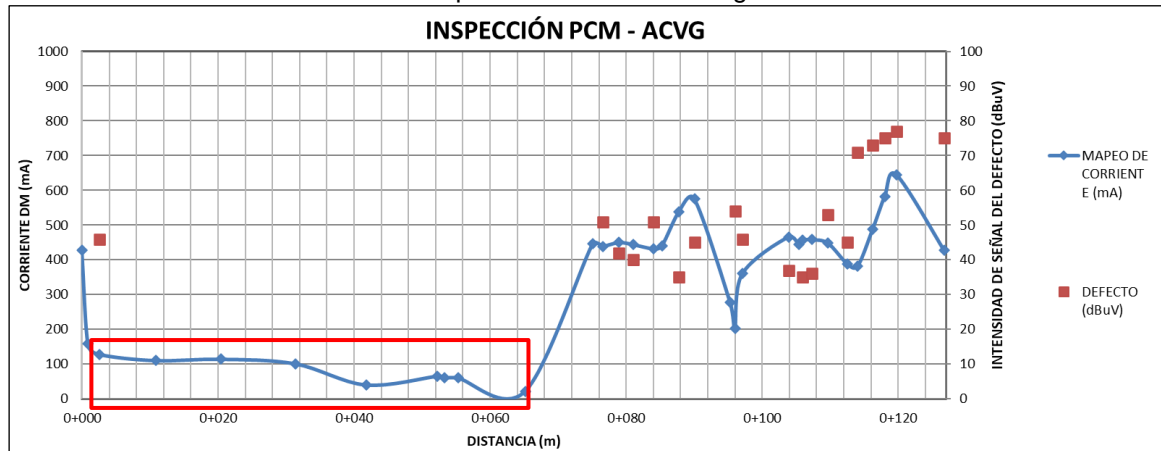
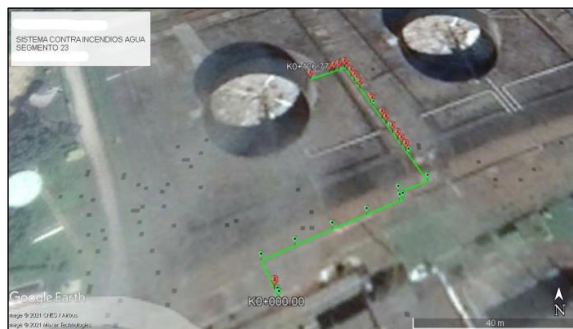
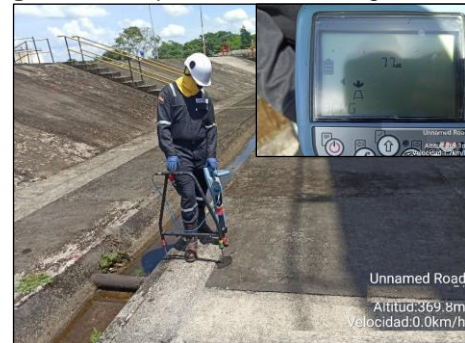
Gráfico 9. Inspección PCM/ACVG segmento 23*

Línea SCI	Segmento 23	Longitud	127m	Diámetro	6"- 4"
Descripción del segmento: Línea de alimentación anillo derecho sistema de refrigeración tanque de almacenamiento 80000-01					
RESULTADOS INSPECCIÓN PCM					
# Indicación	Abcisa	Profundidad tubería (m)	Corriente PCM (mA)	Señal (dB)	Nivel de Prioridad
1	0+003	0,60	128	46	3
2	0+077	0,40	439	51	3
3	0+079	0,40	450	42	3
4	0+081	0,40	444	40	3
5	0+084	0,40	432	51	3
6	0+088	0,40	538	35	3
7	0+090	0,40	576	45	3
8	0+096	0,40	202	54	3
9	0+097	0,40	360	46	3
10	0+104	0,40	466	37	3
11	0+106	0,35	456	35	3
12	0+107	0,30	458	36	3
13	0+110	0,30	448	53	3
14	0+113	0,25	388	45	3
15	0+114	0,30	382	71	2

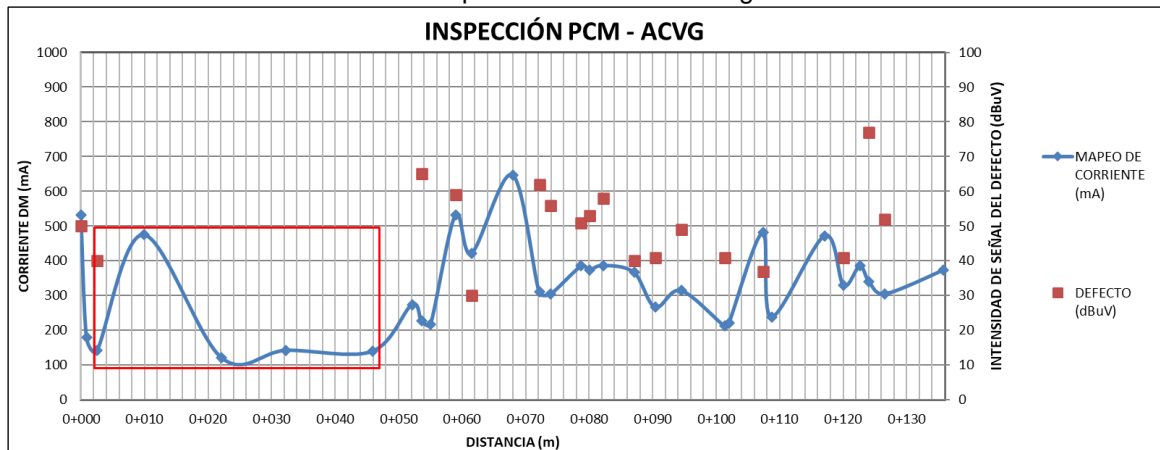
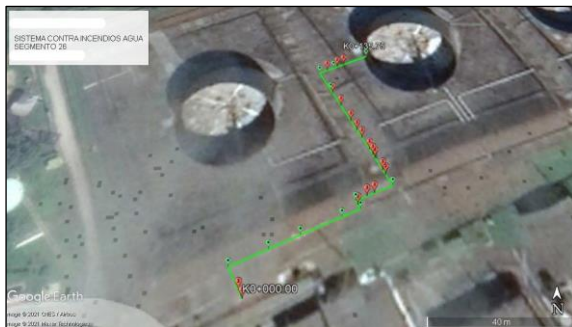
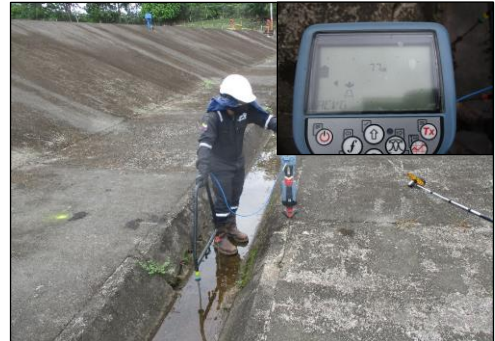
Gráfico 10. Inspección PCM/ACVG segmento 26*

Tabla 11. Resultados de inspección PCM/ACVG segmento 26 SCI					
Línea SCI	Segmento 26	Longitud	136m	Diámetro	6"- 4"
Descripción del segmento: Línea de alimentación anillo izquierdo sistema de refrigeración tanque de almacenamiento 80000-02					
RESULTADOS INSPECCIÓN PCM					
# Indicación	Abcisa	Profundidad tubería (m)	Corriente PCM (mA)	Señal (dB)	Nivel de Prioridad
1	0+000	0,30	533	50	3
2	0+003	0,70	143	40	3
3	0+054	0,45	227	65	3

4	0+059	0,42	531	59	3
5	0+062	0,35	422	30	3
6	0+072	0,45	310	62	3
7	0+074	0,50	305	56	3
8	0+079	0,45	385	51	3
9	0+080	0,45	374	53	3
10	0+082	0,45	387	58	3
11	0+087	0,45	367	40	3
12	0+090	0,45	267	41	3
13	0+095	0,45	315	49	3
14	0+101	0,45	212	41	3
15	0+107	0,45	481	37	2
16	0+120	0,33	330	41	2
17	0+124	0,20	341	77	2
18	0+127	0,42	305	52	2

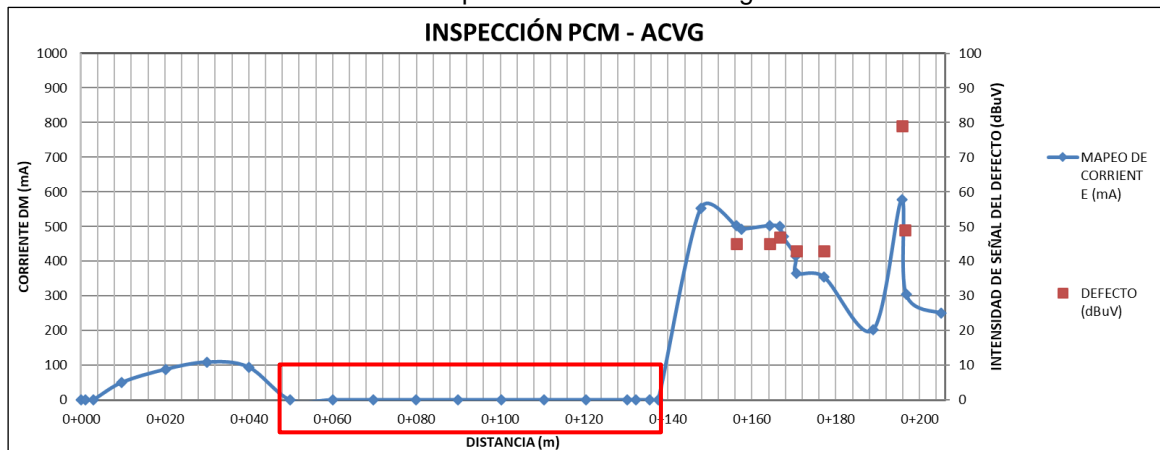
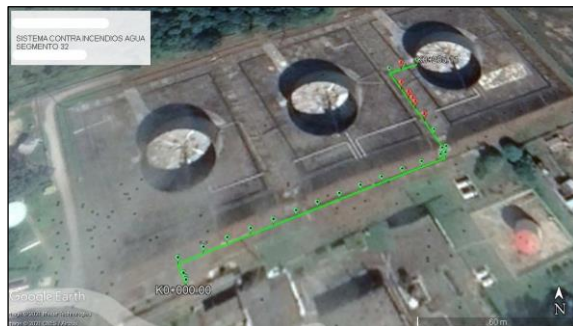
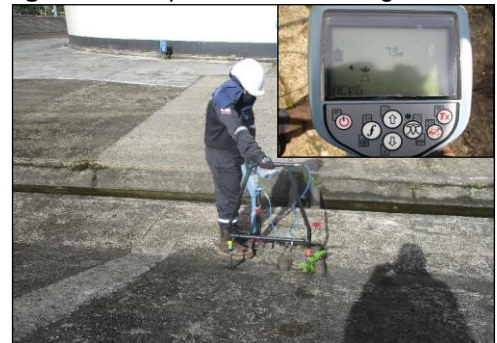
Gráfico 12. Inspección PCM/ACVG segmento 32*

Tabla 13. Resultados de inspección PCM/ACVG segmento 32 SCI					
Línea SCI	Segmento 32	Longitud	205m	Diámetro	6" – 4"
Descripción del segmento: Línea de alimentación anillo izquierdo sistema de refrigeración tanque de almacenamiento 80000-03.					
RESULTADOS INSPECCIÓN PCM					
# Indicación	Abcisa	Profundidad tubería (m)	Corriente PCM (mA)	Señal (dB)	Nivel de Prioridad
1	0+156	0,75	502	45	3
2	0+164	0,75	503	45	3
3	0+167	0,75	500	47	3
4	0+196	0,75	415	49	3
5	0+171	0,75	365	43	3
6	0+177	0,75	355	43	3
7	0+196	0,75	577	79	2

* El segmento en su totalidad presenta interferencia por tuberías de mayor diámetro paralelas y sistemas eléctricos cercanos y particularmente en la zona en donde los valores de corriente que en la **gráfica 12** se van a cero, no fue posible leer dicho valor y por consiguiente la inspección del recubrimiento tampoco fue posible de realizar debido a las interferencias existentes en este tramo del segmento 32. K 0+048 al K 0+138

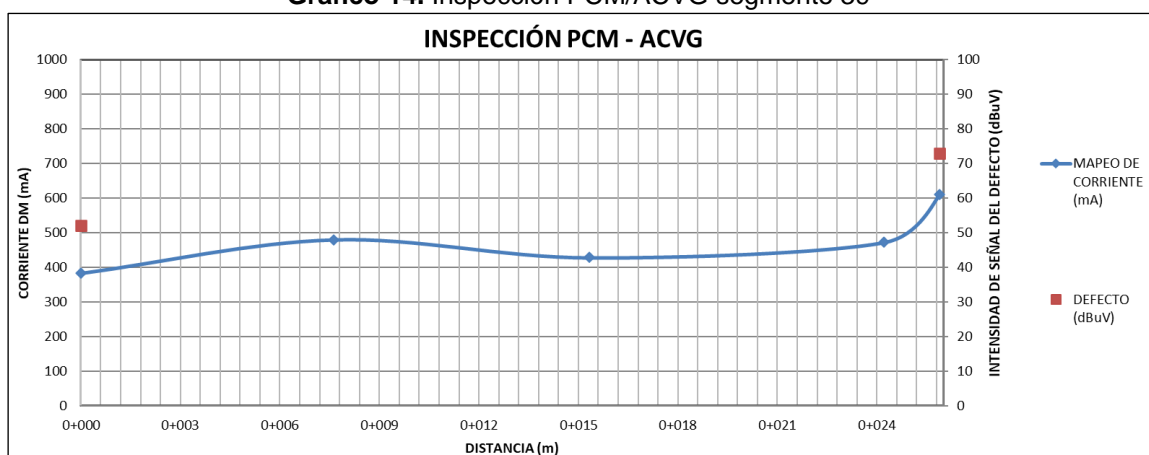
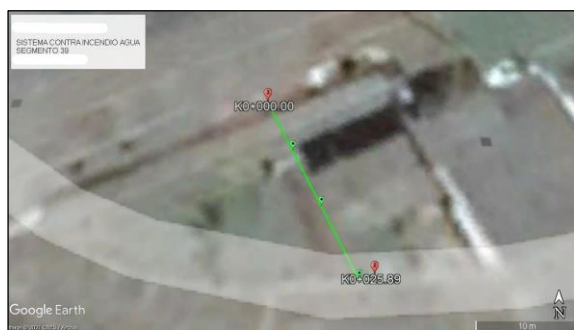
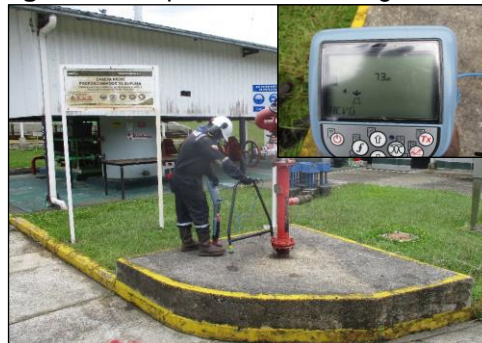
Gráfico 14. Inspección PCM/ACVG segmento 39

Tabla 15. Resultados de inspección PCM/ACVG segmento 39 SCI					
Línea SCI	Segmento 39	Longitud	26m	Diámetro	4"
Descripción del segmento: Línea 4" alimentación de agua hacia hidrante monitor.					
RESULTADOS INSPECCIÓN PCM					
# Indicación	Abcisa	Profundidad tubería (m)	Corriente PCM (mA)	Señal (dB)	Nivel de Prioridad
1	0+000	1,40	383	52	3
2	0+026	0,80	610	73	2

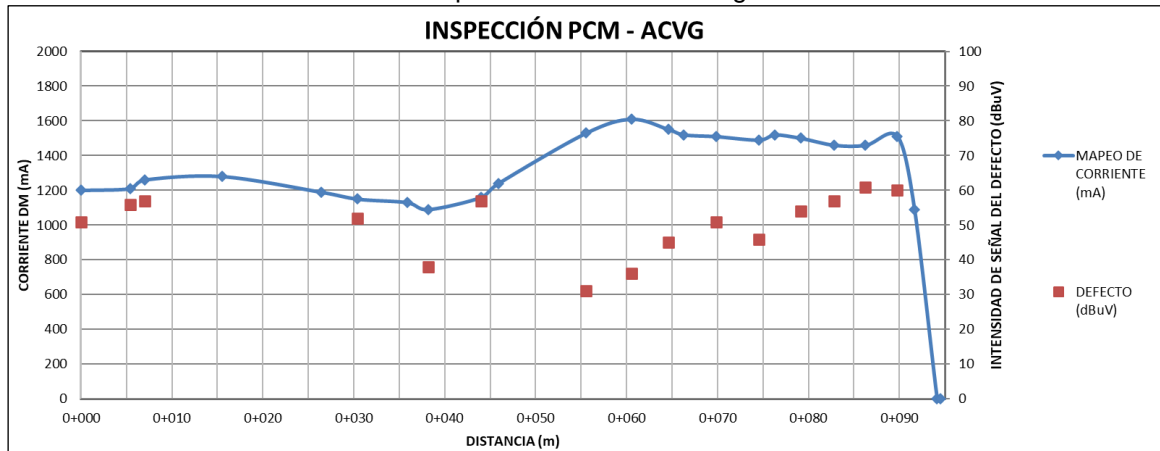
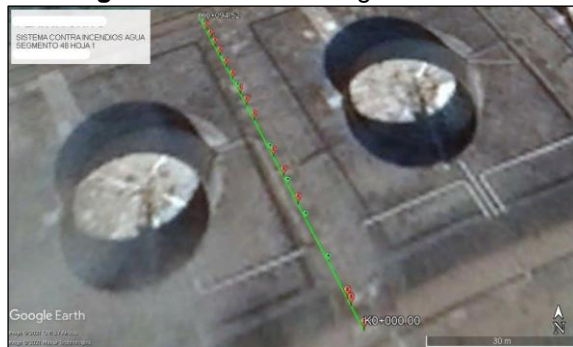
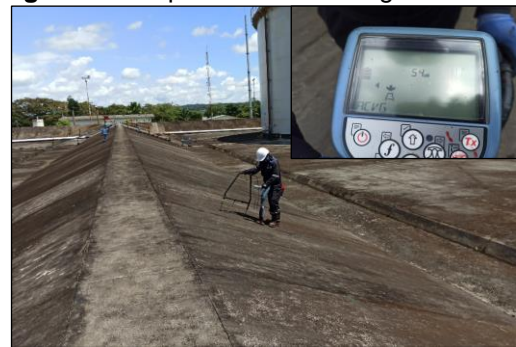
Gráfico 16. Inspección PCM/ACVG segmento 48-1

Figura 39. Recorrido segmento 48-1

Figura 40. Inspección ACGV segmento 48-1

Línea SCI	Segmento 48-1	Longitud	95m	Diámetro	6"
Descripción del segmento: Línea 6" alimentación anillo de hidrantes monitores en zona intermedia tanques de almacenamiento 80000-01/02					
RESULTADOS INSPECCIÓN PCM					
# Indicación	Abcisa	Profundidad tubería (m)	Corriente PCM (mA)	Señal (dB)	Nivel de Prioridad
1	0+000	0,35	1200	51	3
2	0+005	0,75	1210	56	3
3	0+007	0,45	1260	57	3
4	0+030	0,40	1150	52	3
5	0+038	0,40	1090	38	3
6	0+044	0,25	1160	57	3
7	0+056	0,35	1530	31	3
8	0+061	0,35	1610	36	3
9	0+065	0,40	1550	45	3
10	0+070	0,43	1510	51	3
11	0+075	0,50	1490	46	3
12	0+079	0,45	1500	54	3
13	0+083	0,45	1460	57	3
14	0+086	0,35	1460	61	2

15	0+090	0,35	1510	60	3
----	-------	------	------	----	---

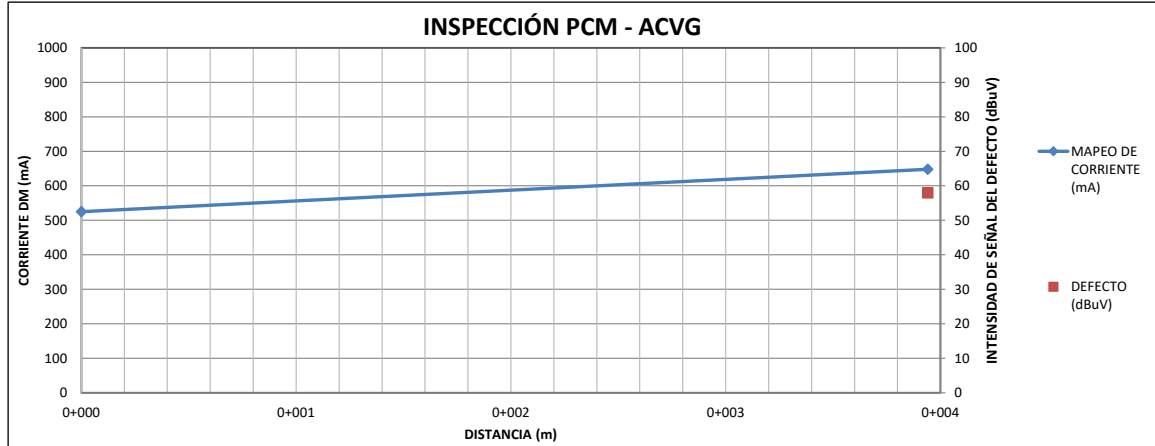
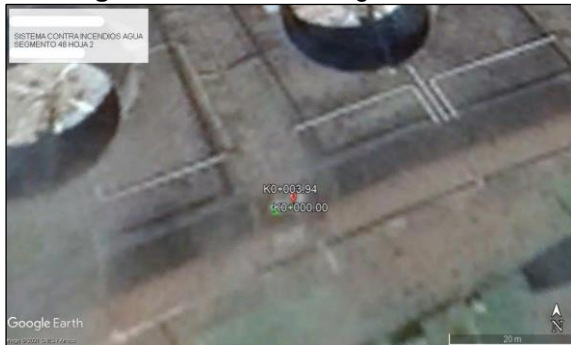
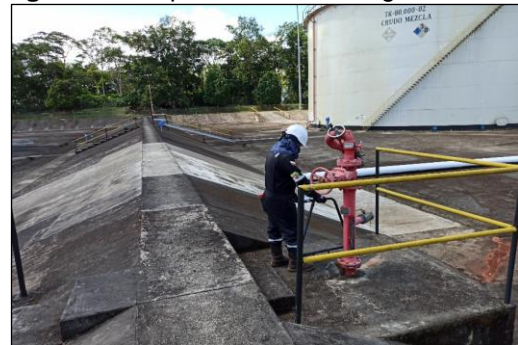
Gráfico 17. Inspección PCM/ACVG segmento 48-2

Figura 41. Recorrido segmento 48-2

Figura 42. Inspección ACVG segmento 48-2

Línea SCI	Segmento 48-2	Longitud	4m	Diámetro	6"
Descripción del segmento: Línea 6" alimentación anillo de hidrantes monitores en zona intermedia tanques de almacenamiento 80000-01/02					
RESULTADOS INSPECCIÓN PCM					
# Indicación	Abcisa	Profundidad tubería (m)	Corriente PCM (mA)	Señal (dB)	Nivel de Prioridad
1	0+004	0,20	648	58	3

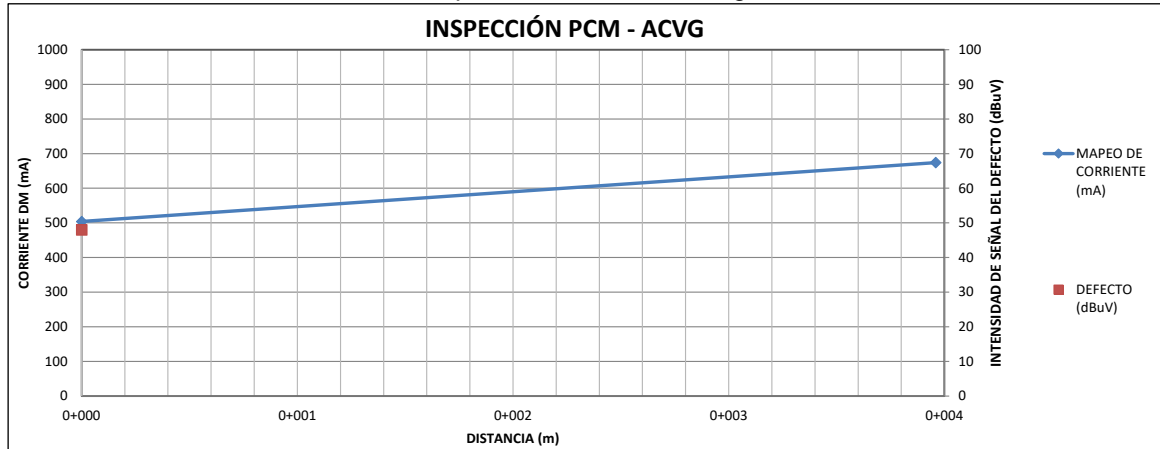
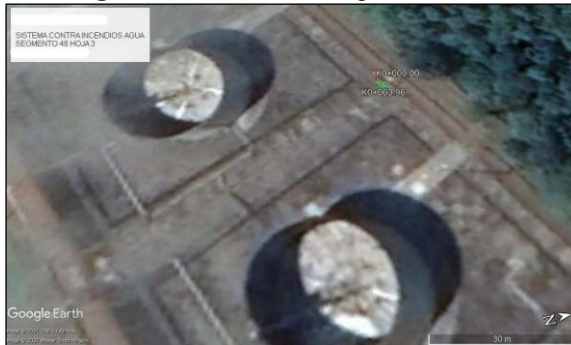
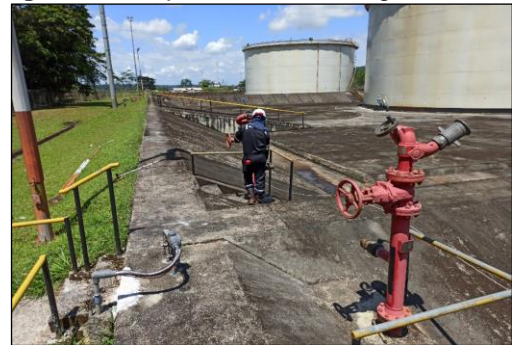
Gráfico 18. Inspección PCM/ACVG segmento 48-3

Figura 43. Recorrido segmento 48-3

Figura 44. Inspección ACGV segmento 48-3

Línea SCI	Segmento 48-3	Longitud	4m	Diámetro	6"
Descripción del segmento: Línea 6" alimentación anillo de hidrantes monitores en zona intermedia tanques de almacenamiento 80000-01/02					
RESULTADOS INSPECCIÓN PCM					
# Indicación	Abcisa	Profundidad tubería (m)	Corriente PCM (mA)	Señal (dB)	Nivel de Prioridad
1	0+000	0,30	504	48	3

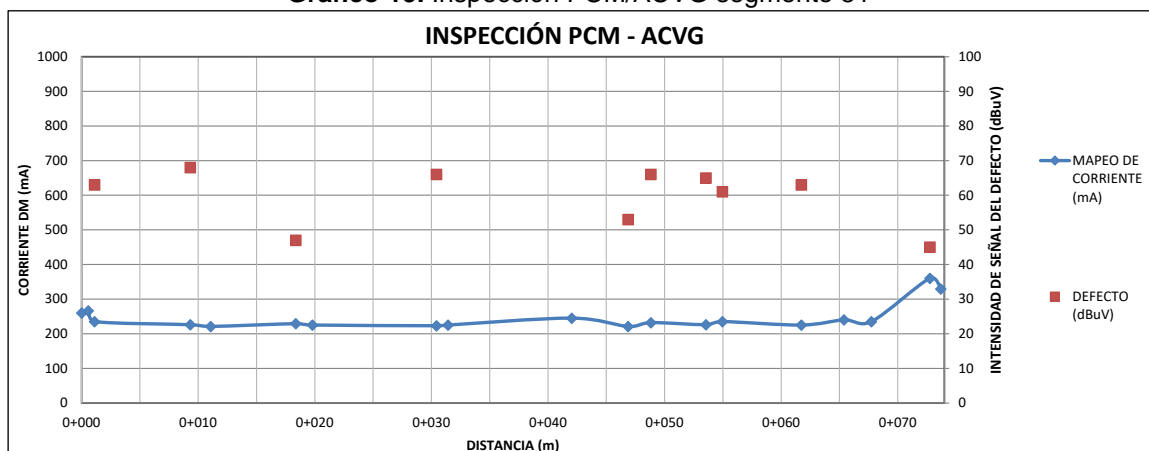
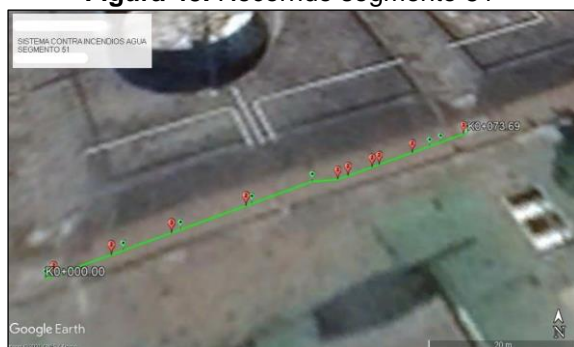
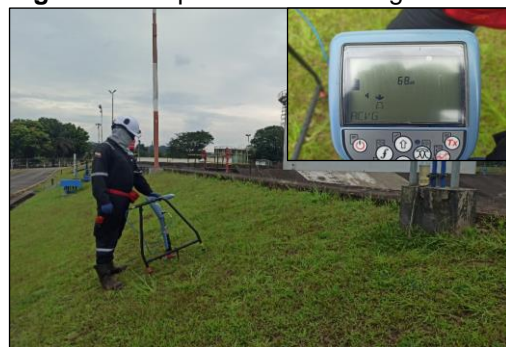
Gráfico 19. Inspección PCM/ACVG segmento 51

Figura 45. Recorrido segmento 51

Figura 46. Inspección ACVG segmento 51

Línea SCI	Segmento 51	Longitud	74m	Diámetro	6"
Descripción del segmento: Línea 6" alimentación anillo de hidrantes monitores en zona de tanques de almacenamiento 80000-01/02/03					
RESULTADOS INSPECCIÓN PCM					
# Indicación	Abcisa	Profundidad tubería (m)	Corriente PCM (mA)	Señal (dB)	Nivel de Prioridad
1	0+001	0,25	235	63	2
2	0+009	0,20	226	68	2
3	0+018	0,15	229	47	3
4	0+030	0,20	223	66	2
5	0+047	0,30	221	53	3
6	0+049	0,30	232	66	2
7	0+054	0,30	226	65	2
8	0+055	0,37	235	61	2
9	0+062	0,35	225	63	2
10	0+073	0,50	360	45	3

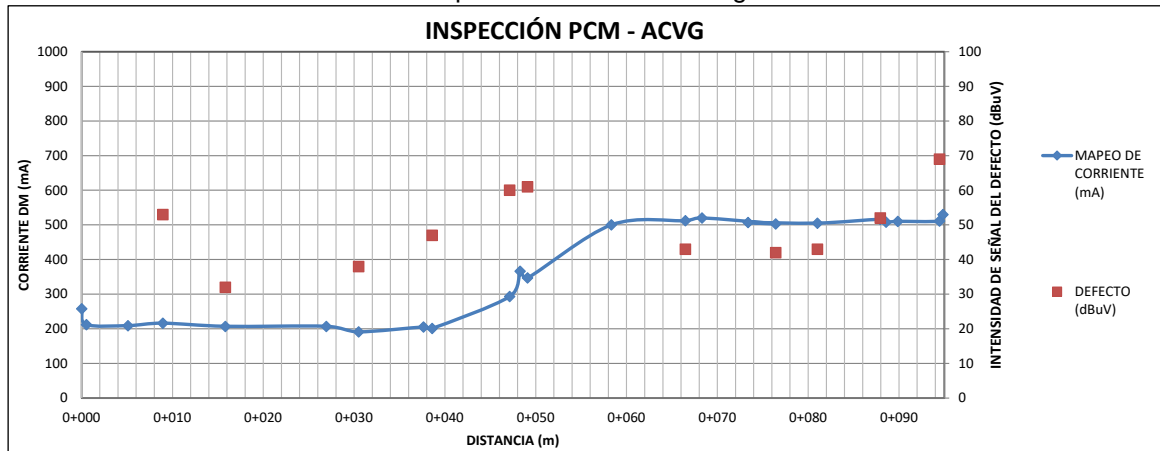
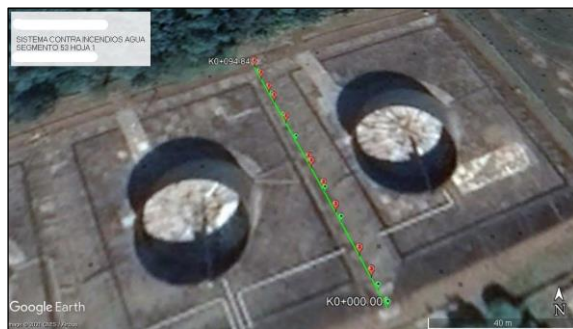
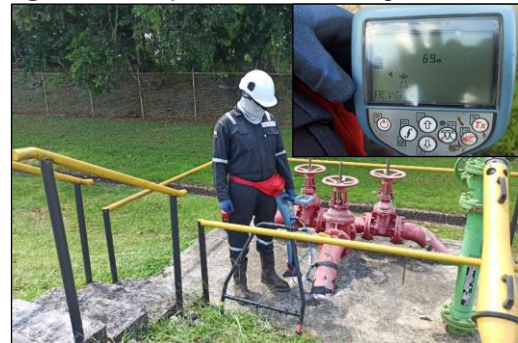
Gráfico 20. Inspección PCM/ACVG segmento 53-1

Figura 47. Recorrido segmento 53-1

Figura 48. Inspección ACGV segmento 53-1

Línea SCI	Segmento 53-1	Longitud	95m	Diámetro	6"
Descripción del segmento: Línea 6" alimentación anillo de hidrantes monitores en zona intermedia tanques de almacenamiento 80000-02/03.					
RESULTADOS INSPECCIÓN PCM					
# Indicación	Abcisa	Profundidad tubería (m)	Corriente PCM (mA)	Señal (dB)	Nivel de Prioridad
1	0+009	1,00	216	53	3
2	0+016	0,90	207	32	3
3	0+030	0,60	191	38	3
4	0+039	0,10	201	47	3
5	0+047	1,25	293	60	3
6	0+049	0,75	347	61	2
7	0+066	0,65	512	43	3
8	0+076	0,55	503	42	3
9	0+081	0,60	505	43	3
10	0+088	0,55	516	52	3
11	0+094	0,25	511	69	2

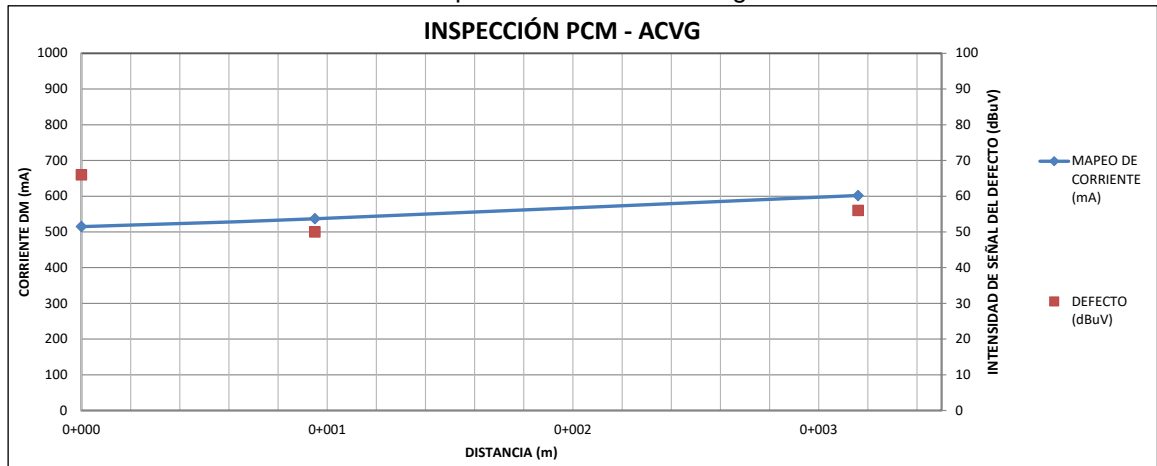
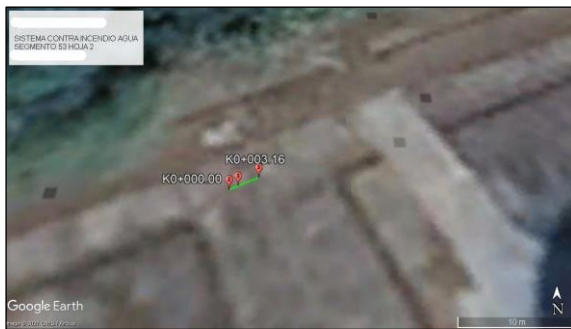
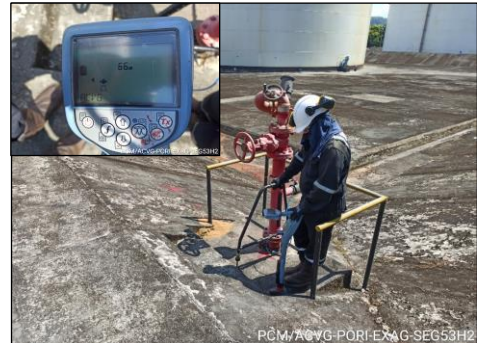
Gráfico 21. Inspección PCM/ACVG segmento 53-2

Figura 49. Recorrido segmento 53-2

Figura 50. Inspección ACGV segmento 53-2

Línea SCI	Segmento 53-2	Longitud	3m	Diámetro	6"
Descripción del segmento: Línea 6" alimentación anillo de hidrantes monitores en zona intermedia tanques de almacenamiento 80000-02/03.					
RESULTADOS INSPECCIÓN PCM					
# Indicación	Abcisa	Profundidad tubería (m)	Corriente PCM (mA)	Señal (dB)	Nivel de Prioridad
1	0+000	0,20	515	66	2
2	0+001	0,20	537	50	3
3	0+003	0,40	602	56	3

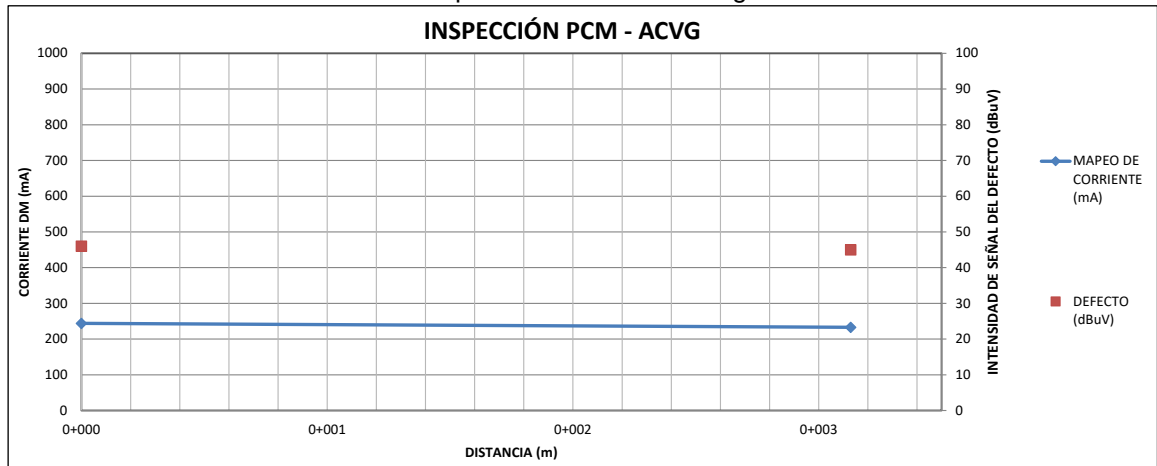
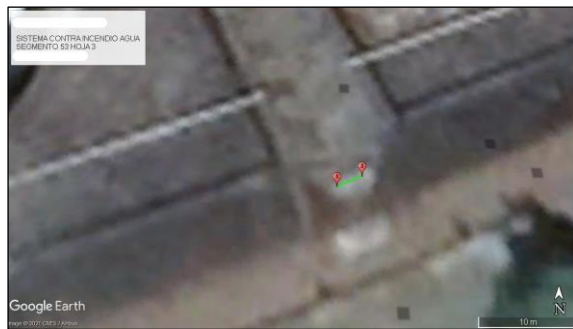
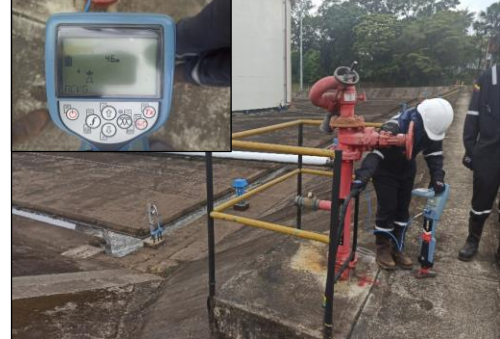
Gráfico 22. Inspección PCM/ACVG segmento 53-3

Figura 51. Recorrido segmento 53-3

Figura 52. Inspección ACGV segmento 53-3

Línea SCI	Segmento 53-3	Longitud	4m	Diámetro	6"
Descripción del segmento: Línea 6" alimentación anillo de hidrantes monitores en zona intermedia tanques de almacenamiento 80000-02/03.					
RESULTADOS INSPECCIÓN PCM					
# Indicación	Abcisa	Profundidad tubería (m)	Corriente PCM (mA)	Señal (dB)	Nivel de Prioridad
1	0+000	0,50	244	46	3
2	0+003	0,20	233	45	3

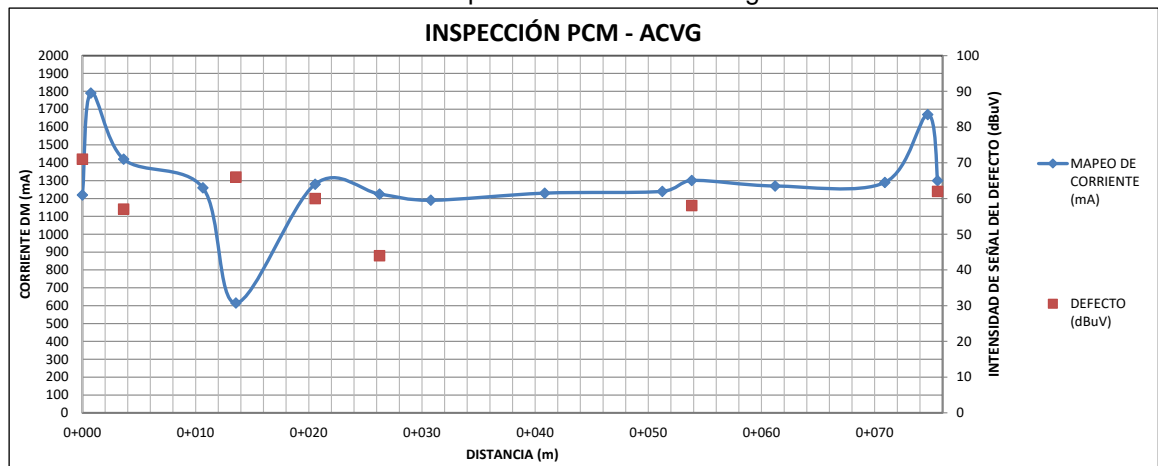
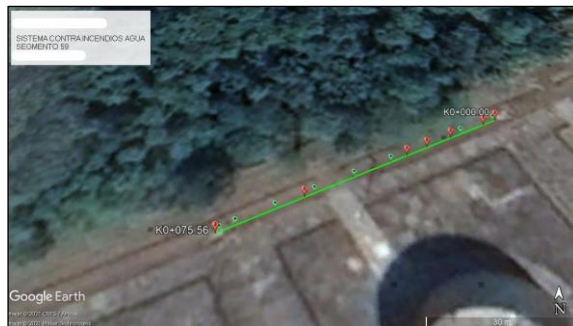
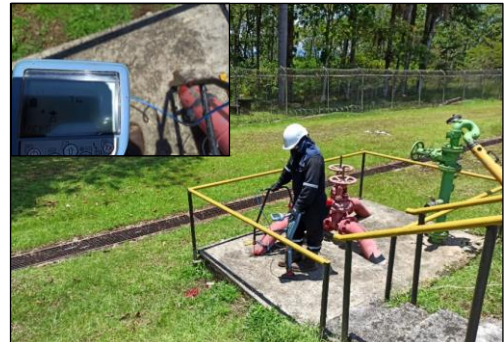
Gráfico 25. Inspección PCM/ACVG segmento 59

Figura 57. Recorrido segmento 59

Figura 58. Inspección ACGV segmento 59

Tabla 26. Resultados de inspección PCM/ACVG segmento 59 SCI					
Línea SCI	Segmento 59	Longitud	76m	Diámetro	6"
Descripción del segmento: Línea 6" alimentación anillo de hidrantes monitores en zona de tanques de almacenamiento 80000-01/02/03					
RESULTADOS INSPECCIÓN PCM					
# Indicación	Abcisa	Profundidad tubería (m)	Corriente PCM (mA)	Señal (dB)	Nivel de Prioridad
1	0+000	0,00	1220	71	2
2	0+004	0,40	1420	57	3

3	0+014	0,52	615	66	2
4	0+021	0,60	1280	60	3
5	0+026	0,60	1225	44	3
6	0+054	0,35	1301	58	3
7	0+076	0,00	1300	62	2

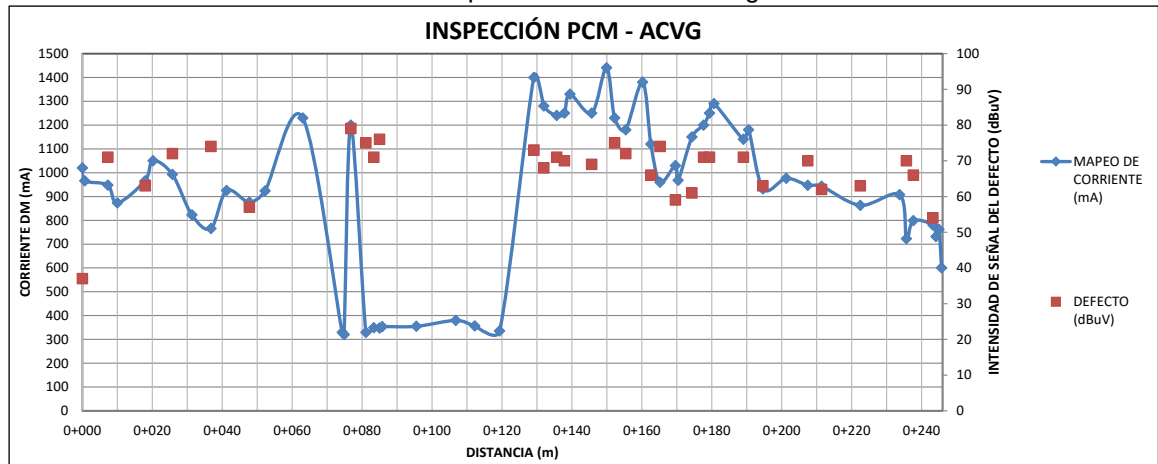
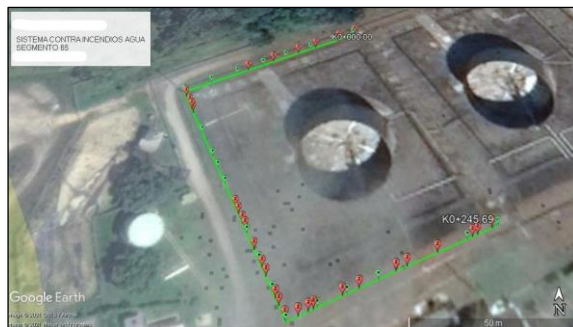
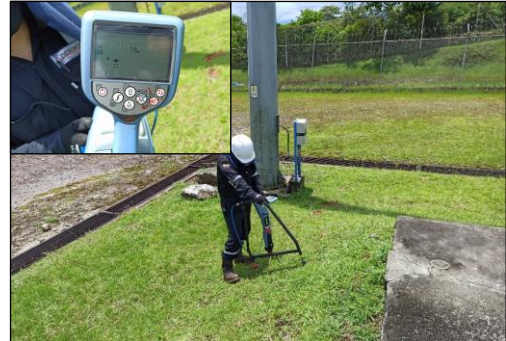
Gráfico 26. Inspección PCM/ACVG segmento 65

Figura 59. Recorrido segmento 65

Figura 60. Inspección ACGV segmento 65

Tabla 27. Resultados de inspección PCM/ACVG segmento 65 SCI					
Línea SCI	Segmento 65	Longitud	246m	Diámetro	6"
Descripción del segmento: Línea 6" alimentación anillo de hidrantes monitores en zona de tanques de almacenamiento 80000-01/02/03					
RESULTADOS INSPECCIÓN PCM					
# Indicación	Abcisa	Profundidad tubería (m)	Corriente PCM (mA)	Señal (dB)	Nivel de Prioridad
1	0+000	0,42	1020	37	3
2	0+007	0,42	948	71	2
3	0+018	0,42	966	63	2
4	0+026	0,44	993	72	2
5	0+037	0,47	766	74	2
6	0+048	0,70	876	57	3

7	0+077	0,20	1200	79	2
8	0+081	0,35	330	75	2
9	0+083	0,40	349	71	2
10	0+085	0,40	348	76	2
11	0+129	0,78	1400	73	2
12	0+132	0,78	1280	68	2
13	0+136	0,85	1240	71	2
14	0+138	0,87	1250	70	2
15	0+146	0,85	1250	69	2
16	0+152	0,85	1230	75	2
17	0+155	0,85	1180	72	2
18	0+163	0,85	1120	66	2
19	0+165	0,85	960	74	2
20	0+170	0,65	1030	59	3
21	0+174	0,75	1150	61	2
22	0+178	0,90	1200	71	2
23	0+179	0,87	1250	71	2
24	0+189	0,75	1140	71	2
25	0+195	0,65	932	63	2
26	0+207	0,75	947	70	2
27	0+211	0,80	943	62	2
28	0+222	0,45	863	63	2
29	0+236	0,45	723	70	2
30	0+238	0,45	799	66	2
31	0+243	0,45	780	54	3

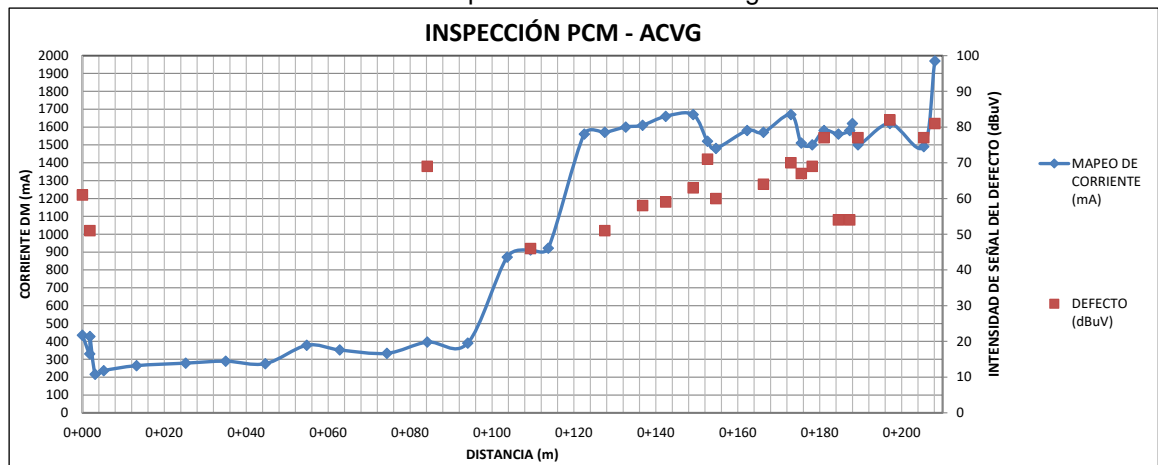
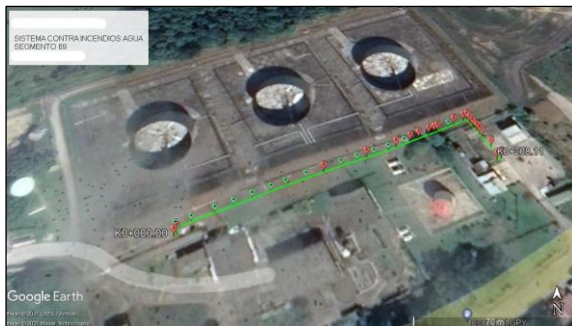
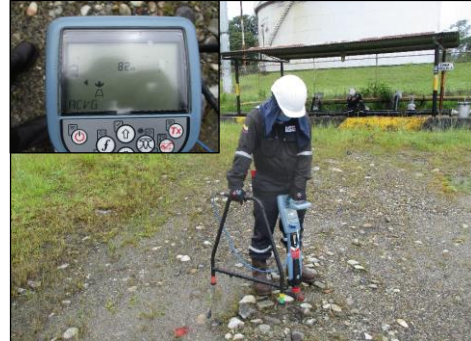
Gráfico 29. Inspección PCM/ACVG segmento 69

Figura 65. Recorrido segmento 69

Figura 66. Inspección ACGV segmento 69

Tabla 30. Resultados de inspección PCM/ACVG segmento 69 SCI					
Línea SCI	Segmento 69	Longitud	208m	Diámetro	4"
Descripción del segmento: Línea 4" alimentación de agua hacia hidrante NMA 67 ubicado en la zona del descargadero de carro tanques de la estación.					
RESULTADOS INSPECCIÓN PCM					
# Indicación	Abcisa	Profundidad tubería (m)	Corriente PCM (mA)	Señal (dB)	Nivel de Prioridad
1	0+000	0,30	435	61	2
2	0+002	0,10	428	51	3
3	0+084	1,00	396	69	2
4	0+109	1,00	912	46	3
5	0+128	1,00	1570	51	3
6	0+137	1,00	1610	58	3
7	0+142	1,00	1660	59	3
8	0+149	1,00	1670	63	2
9	0+153	1,00	1520	71	2
10	0+155	1,00	1480	60	3
11	0+166	0,55	1570	64	2
12	0+173	0,55	1670	70	2
13	0+175	0,55	1510	67	2
14	0+178	0,55	1500	69	2
15	0+181	0,33	1580	77	2
16	0+185	0,33	1560	54	3
17	0+187	0,33	1580	54	3
18	0+189	0,33	1500	77	2
19	0+197	0,33	1620	82	1
20	0+205	0,33	1490	77	2
21	0+208	0,33	1970	81	1

- De acuerdo a los resultados obtenidos mediante la inspección PCM/ACVG, se determinan segmentos críticos que requieren atención inmediata, es el caso de los segmentos 67 y 69, los cuales presentan indicaciones de prioridad (1) y el segmento 56 con 35 defectos en su mayoría prioridad (2), resultando en tramos de tubería críticos para el funcionamiento del sistema contra incendios, ya que son los que pueden causar una falla inminente del sistema, provocando interrupción en la operación normal de la estación, además de las pérdidas económicas que ascenderían aproximadamente a US\$ 2'249.520, de acuerdo a la información suministrada en campo y calculada al valor del barril de crudo a la fecha de inspección del sistema (noviembre 2021).

- Dentro de las acciones para la atención, mitigación y/o corrección de defectos se deben programar excavaciones para realizar inspección directa del estado del recubrimiento y de la tubería además de establecer las reparaciones necesarias, igualmente considerar estudios fisicoquímicos del agua y del suelo para determinar los posibles mecanismos de daño bien sea internos y/o externos en el sistema SCI, igualmente una evaluación de la efectividad de los sistemas de protección catódica y así elaborar un plan que se ajuste a las necesidades de atención, monitoreo e inspección del sistema.
