**ANÁLISIS DE ESTABILIDAD DE TALUDES APLICANDO DIFERENTES  
TÉCNICAS DE REVEGETALIZACIÓN**

**UNIVERSIDAD PEDAGÓGICA Y TECNOLÓGICA DE COLOMBIA  
FACULTAD DE INGENIERÍA  
ESCUELA DE POSGRADOS  
TUNJA  
2019**

**TRABAJO DE GRADO PARA OPTAR AL TÍTULO DE:  
MAGISTER EN GEOTECNIA**

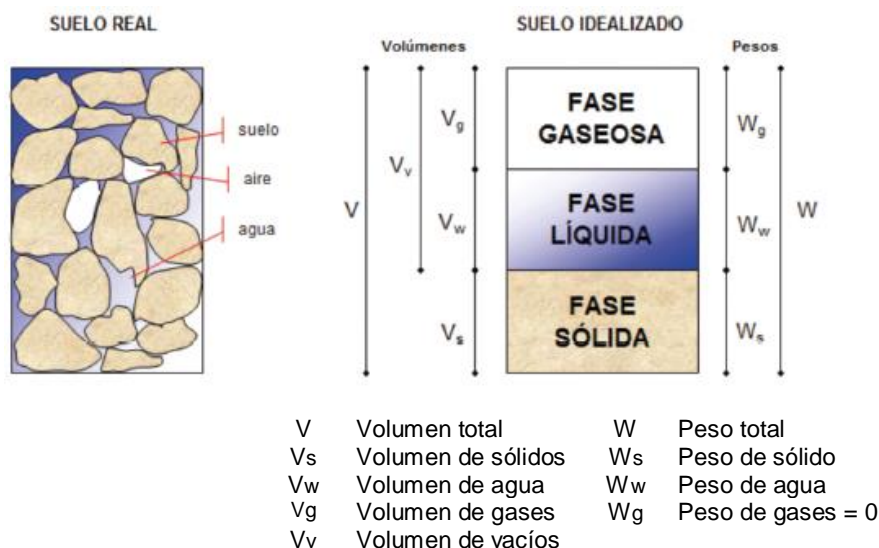
**Figura 1.** Diagrama de fases de un suelo

**1.1.1. Relaciones de fases.** El suelo es un material constituido por el esquema de partículas sólidas rodeado por espacios<sup>1</sup> libres (vacíos), en general ocupados por agua y aire. Para poder describir completamente las características de un depósito de suelo es necesario expresar las distintas composiciones de sólido, líquido y aire, en términos de algunas propiedades físicas, donde para los suelos se tienen tres fases que son: Sólida, líquida y gaseosa donde es preciso definir un conjunto de relaciones que se refieren a sus pesos y volúmenes, las cuales sirven para establecer la necesaria nomenclatura y para contar con conceptos mensurables, a través de cuya variación puedan seguirse los procesos ingenieriles que afectan a los suelos, ver Figura 1.

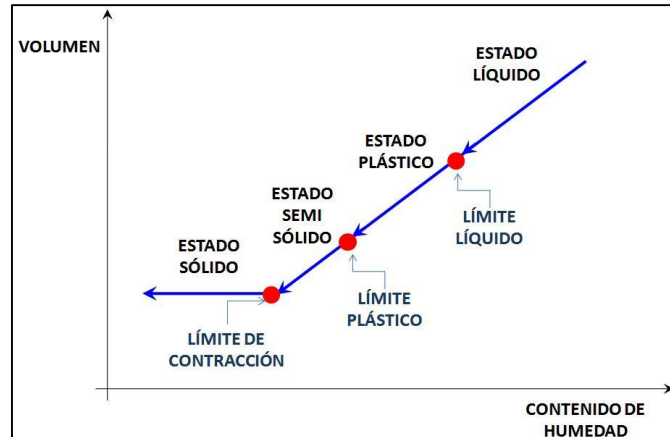
**Figura 2.** Estados de consistencia de los suelos

Los cuatro estados de consistencia son: Sólido, Semisólido, Plástico y Líquido. A continuación, se presenta la Figura 2, que explica tanto los estados de consistencia como los límites de consistencia o Límites de Atterberg de un suelo.

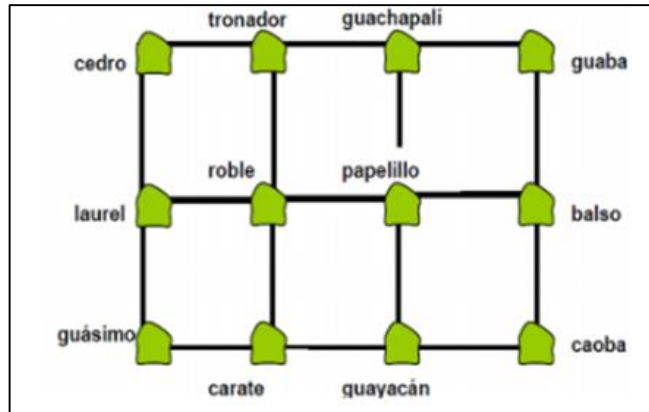
**Figura 8.** Trazado cuadrado

**1.4.2.1. Distribución al cuadrado.** Consiste en colocar las plántulas a distancias iguales entre líneas y dentro de las líneas, es decir se coloca cada plántula en el vértice de un cuadrado cuyo lado es igual a la distancia de plantación. Esta distribución es aconsejable en terrenos planos, tal como lo indica la Figura 8.

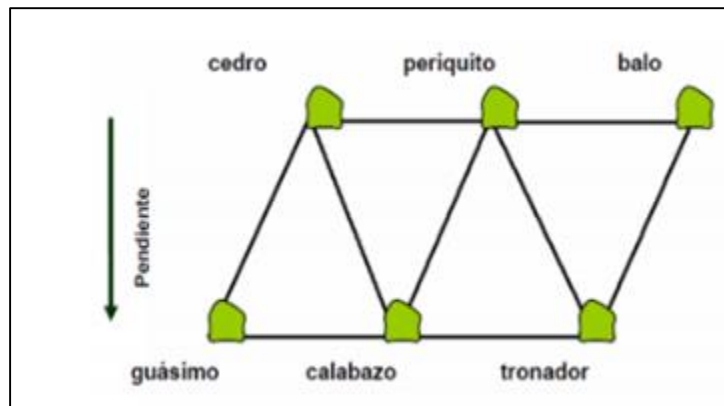
**Figura 9.** Trazado Tres bolillos

**1.4.2.3. Distribución en triángulos “Tresbolillos”.** Consiste en disponer los árboles a manera de triángulos de lados iguales, cuyo lado es igual a la distancia de plantación. Es aconsejable para terrenos pendientes y donde es necesario conservar los suelos y facilitar la penetración y retención del agua. Ver Figura 9.

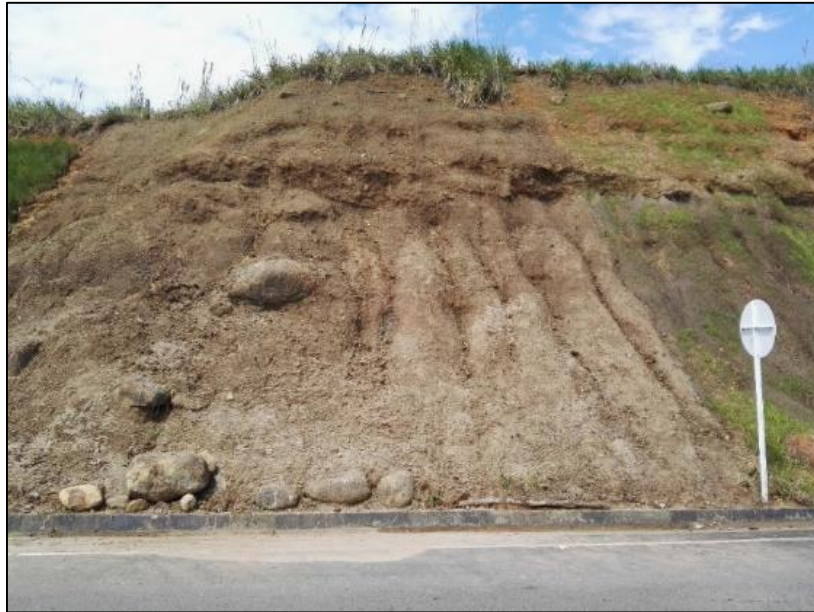
**Figura 32.** Panorámica del Talud San José del Fragua – Florencia, PR 04 +0000 al PR 4+0150

El talud se encuentra expuesto a las lluvias y por ende a la constante erosión; su vegetación es escasa o nula, la pendiente es del orden de 0,5:1 y tiene una longitud de 150 metros aproximadamente, la altura promedio del talud es de 5 metros, su superficie de 750 m<sup>2</sup>.

Condiciones de inestabilidad: Se observa que el talud se encuentra expuesto a ocurrencia de lluvias y vientos, adicional se puede evidenciar la presencia de erosión superficial y surcos que podrían evolucionar a cárcavas sí el talud no se protege con una capa vegetal, la pendiente del talud tan inclinada es un factor determinante para la evolución de la erosión.

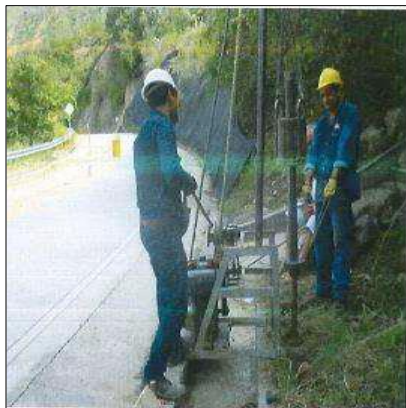
**Figura 33.** Sondeo realizado para la caracterización del suelo Territorial Huila

**4.2.1. Clasificación del material del talud.** Con el fin de establecer las características del perfil del subsuelo, se realizó visita de campo y la ejecución de una perforación mecánica (Figura 33), haciendo una descripción detallada en conjunto con la información geológica recolectada a partir de información secundaria obtenida de la plancha 366 - Garzón del mapa geológico de Colombia a escala 1-100.000.

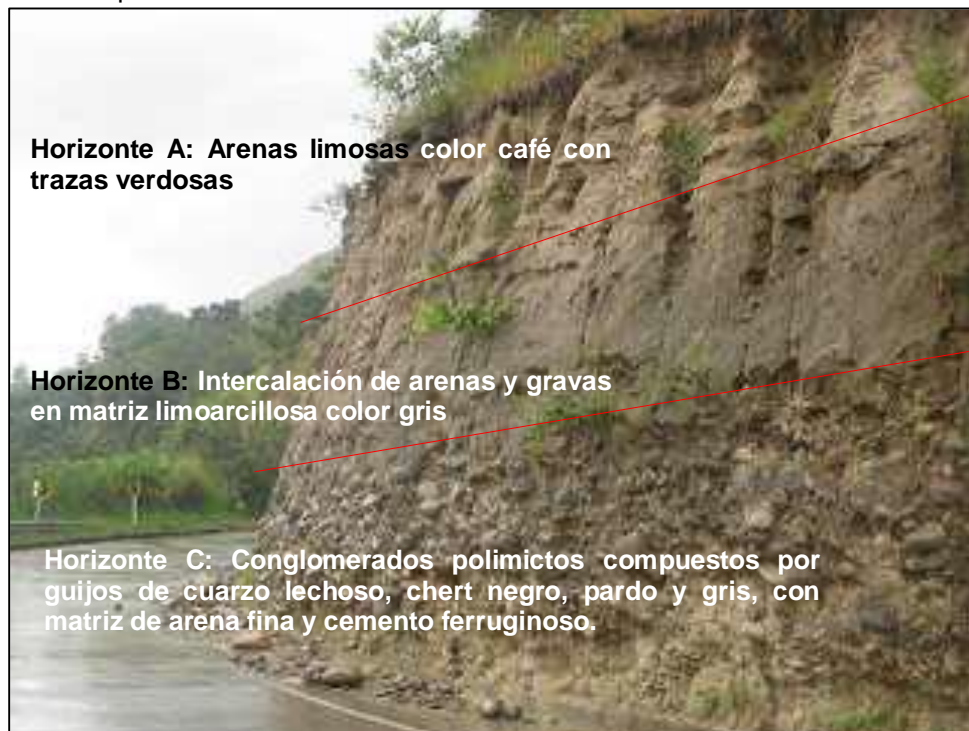
**Figura 35.** Descripción talud Plata – Puerto Valencia PR64+0000 Al PR65+250

La topografía del terreno es montañosa con pendientes superiores a los 45° y la cara del talud es casi vertical. El proyecto se localiza la margen derecha del río Páez, en las inmediaciones de la ciudad de La Plata. La permeabilidad de los suelos de la zona permite que durante todo el año se observe alta presencia del nivel freático en los taludes inestables del sector.

Condiciones de inestabilidad: Se observa que el talud se encuentra expuesto a ocurrencia de lluvias y vientos, adicional se puede evidenciar la presencia de surcos en el horizonte A de mayor profundidad que en el horizonte B, estos procesos erosivos podrían evolucionar a cárcavas si el talud no se protege con una capa vegetal; en el horizonte c se observa desprendimiento de material granular, la pendiente del talud tan inclinada es un factor determinante para la evolución de la erosión.

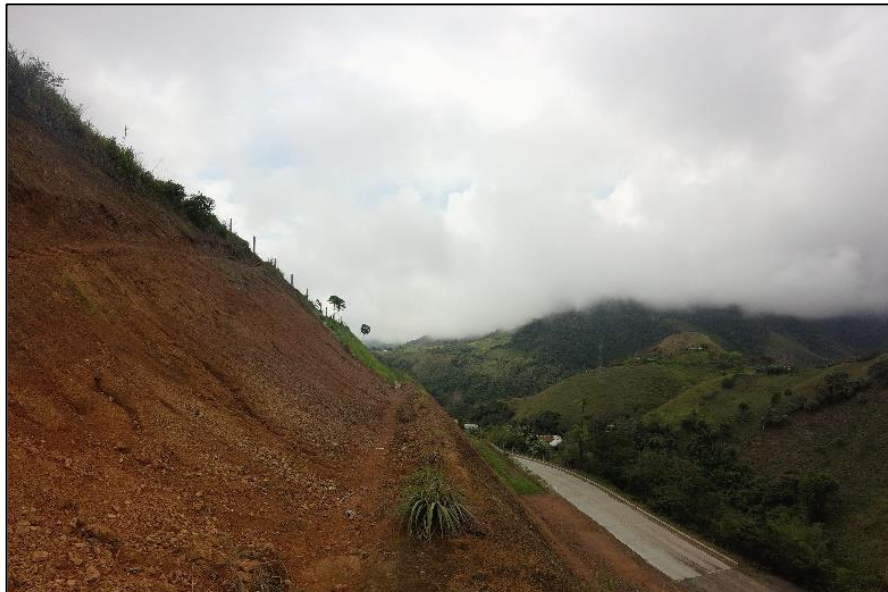
**Figura 40.** Descripción talud Plata – Santa Cecilia- Asia PR 27+0800

Talud 3: Con una inclinación de  $43^\circ$ , lectura talud (1h: 1v).

Se observa que el talud presenta problemas erosivos, como presencia de surcos y erosión laminar, formado por la concentración de agua de escorrentía, ya que se observa un arrastre de partículas formando canales poco profundos paralelos siguiendo la dirección de la pendiente del talud.

**4.3.2. Descripción del talud.** El talud se localiza en el PR 27+0800 de la vía Santa Cecilia- Asia, ruta 5003, sitio conocido como "La Soledad"; de acuerdo con los 2 sondeos realizados, el talud presenta un primer estrato conformado por intercalaciones de arenas limosas y arcillas limosas, en su mayoría de alta plasticidad. Las capas de los diferentes materiales son de aproximadamente 1.0 m

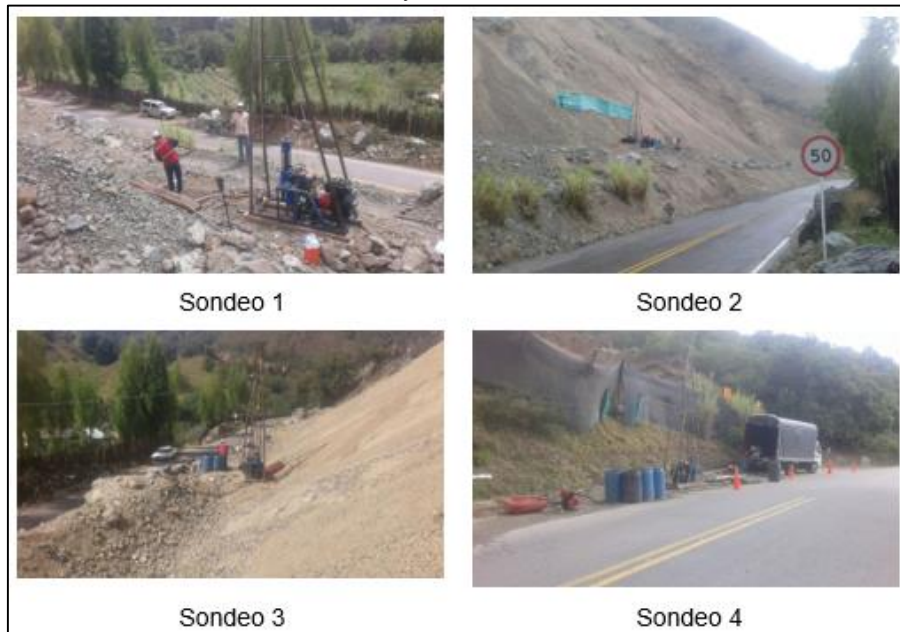
**Figura 41.** Sondeos realizados Territorial Boyacá

**4.4.1. Clasificación del material del talud.** Se ejecutaron cuatro (4) sondeos efectuados con equipo mecánico de rotación relacionados en la tabla 12. En las fotografías mostradas a continuación se presenta el proceso de las labores de exploración realizadas en el sector de estudio.

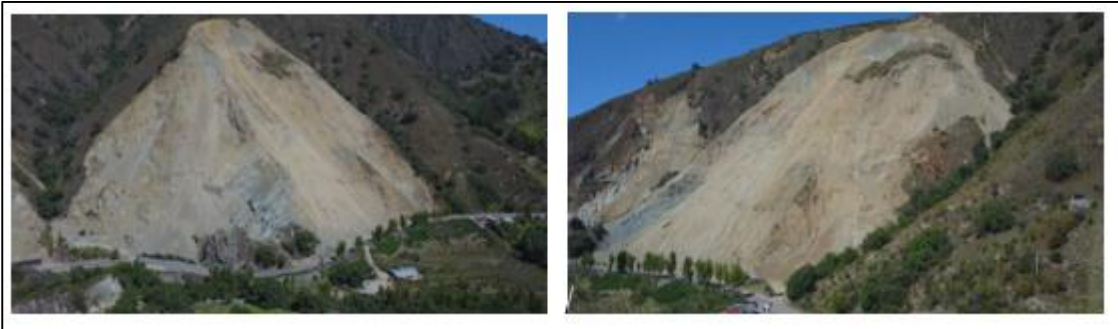
**Figura 43.** Sector de estudio Belén – Sácama, Boyacá, sitio crítico

**4.4.2. Descripción del talud.** El talud se localiza en la Vía Belén - Sácama, PR 17+0805 hasta PR 18+0310, corresponde a una zona de extracción de materiales para construcción según lo que reporta INVIAS y como se puede verificar en los contratos de concesión de extracción minera. Los materiales que conforman el talud son granitos brechados, de tonos verdes, en sectores se observa textura neísica, cataclástica, brechoide y milonítica.

De manera general, el material movilizado (procesos de remoción en masa) corresponde a partículas angulares de diferentes tamaños con poca matriz limosa, que se encuentran en un estado de equilibrio inestable, cualquier variación en las condiciones perturba el equilibrio y produce la movilización del material, provocando recurrentemente la necesidad de efectuar mantenimientos y causando cierres ocasionales.

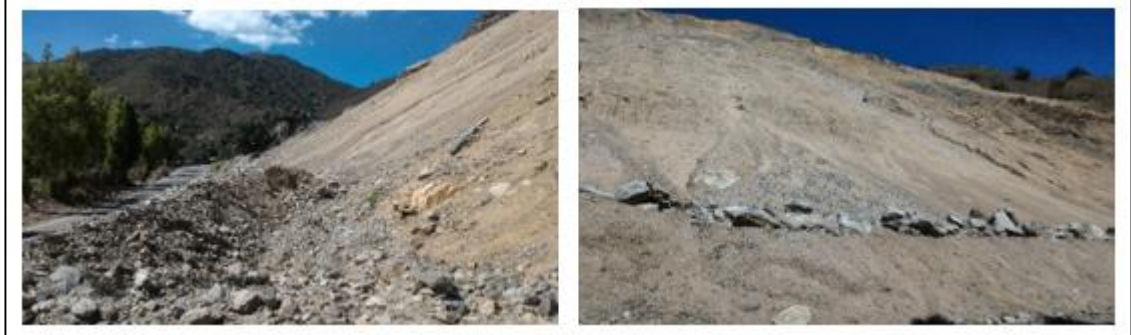
**Figura 44.** Sector de estudio Belén – Sácama, Boyacá, sitio crítico

Se observa que se trata de flujo localizado en la parte central del talud en estudio, la causa principal del origen de dicho proceso está directamente relacionada con las deficientes prácticas de explotación de materiales.

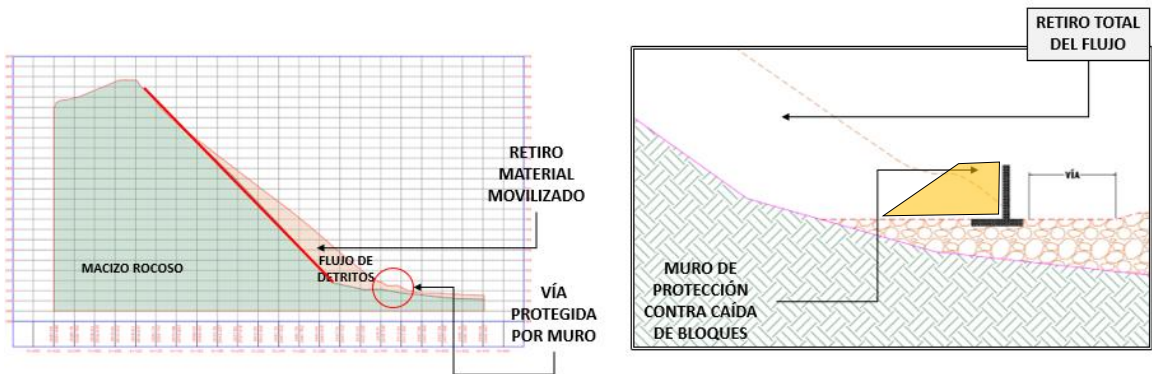
**Figura 55.** Solución planteada para estabilización del talud de Boyacá

Al hacer el retiro del material el Factor de Seguridad aumenta considerablemente tanto en condiciones estáticas como pseudoestáticas, por esta razón se recomienda que el talud no sea revegetalizado sin el retiro de este material suelto, ya que la solución consiste en el retiro total del material movilizado de forma controlada, conservando las pendientes de 2V;1H; por otra parte, es necesario atender la afectación de la vía debido a la caída de rocas, por tal razón, luego del retiro del material se recomienda la construcción de un muro en concreto que funcione como barrera, así mismo sea protegido de los agentes ambientales; esta protección estaría encaminada al refuerzo del macizo rocoso meteorizado, toda vez que por el tipo de material es poco probable que una especie vegetal se adapte a la zona de estudio, la estabilización puede lograrse mediante el refuerzo utilizando elementos estructurales como mallas ancladas para el control de caídas de rocas, así como la utilización de pernos con el propósito de generar resistencia a la tensión dentro del macizo y uniendo así las discontinuidades, adicional se deben ejecutar obras de drenaje y subdrenaje.

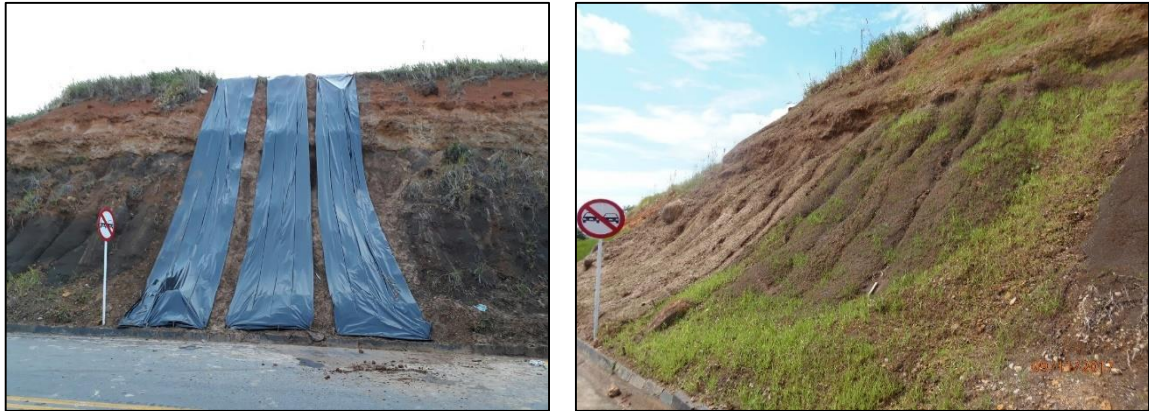
**Figura 72.** Proceso de Hidrosiembra manual

En la segunda técnica denominada hidrosiembra se destaca que se requiere de mayores cuidados comparados con la primera técnica ya una vez instalada la mezcla se debe cubrir por unos días, para que el sol ni el agua den directamente sobre ella ya que el agua provoca la erosión del suelo y se pierde la mezcla y el sol quema la semilla, observada en la figura 72.

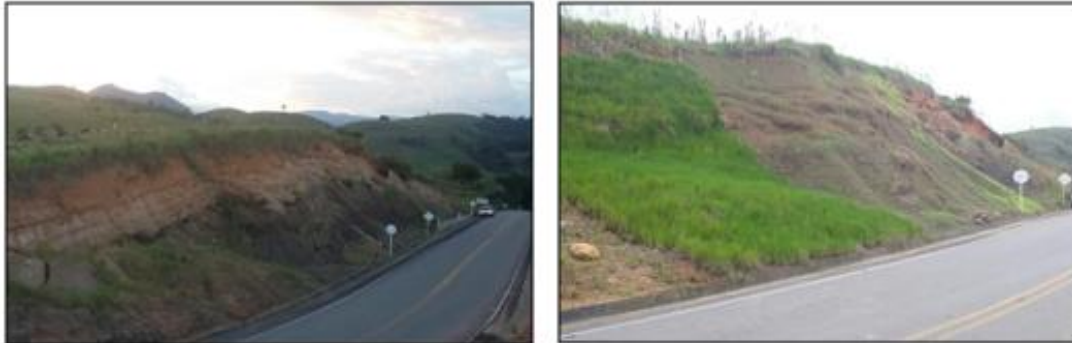
**Figura 73.** Antes y después de revegetalizar el talud

A continuación se puede observar el talud con las dos técnicas implementadas antes y después.

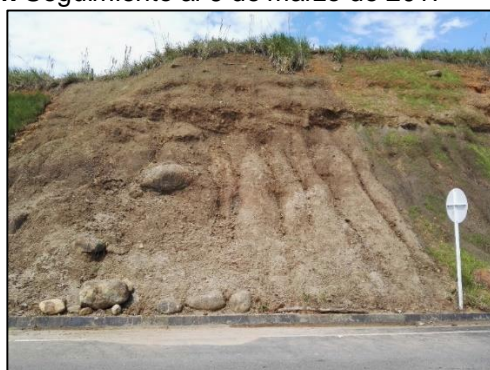
<p><b>ANTES.</b></p> <p>El talud de estudio no poseía cobertura vegetal, por lo que se caracteriza en tener caída de bloques y arranque de sedimentos del material del talud. Se pueden igualmente apreciar procesos erosivos con aparición de surcos por donde se puede dar el paso de agua en época de lluvias, producto de la erosión, se observa que no existen estructuras para el manejo de</p>	<p><b>Figura 74.</b> Seguimiento al 6 de marzo de 2017</p>

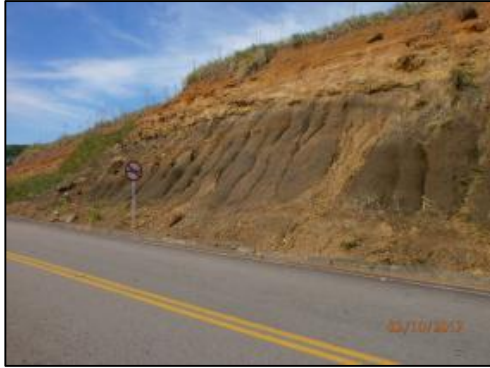
<p>agua por lo que el talud al estar expuesto su proceso erosivo puede evolucionar con mayor frecuencia.</p> <p>De no ser revegetalizado el talud este proceso erosivo podría evolucionar a cárcavas, así mismo da la posibilidad que se infiltren las aguas lluvias al talud, generando inestabilidad al mismo.</p>	<p><b>Figura 75.</b> Seguimiento al 11 de Junio de 2017</p>

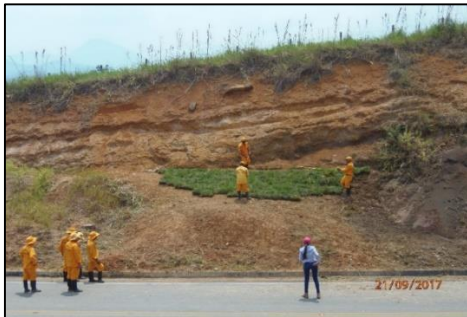
<p><b>DURANTE.</b></p> <p>Se puede ver la colocación de la primera técnica de Revegetalización mediante el trasplante de cespiones.</p>	<p><b>Figura 76.</b> Seguimiento al 21 de septiembre de 2017</p>

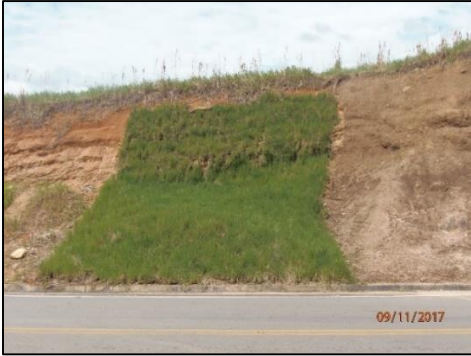
<p>Montaje total de los cespiones con un área de aproximadamente 120 metros cuadrados</p>	<p><b>Figura 77.</b> Seguimiento al 9 de noviembre de 2017</p>

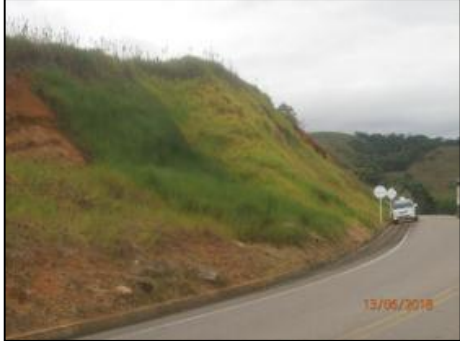
<p>En la figura 82 se puede observar que la metodología 1 denominada trasplante de cespedones tuvo una mejor adherencia que la hidrosiembra.</p>	<p><b>Figura 822.</b> Seguimiento al 13 de junio de 2018</p>

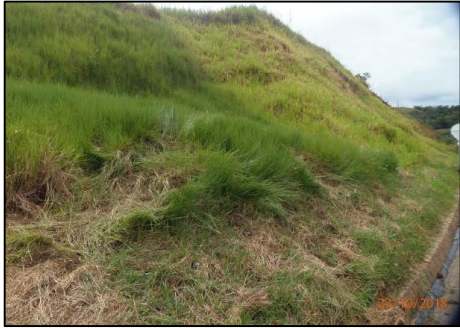
<p>En las figuras 83 y 84 se observa la diferencia de resultados dada desde el punto de vista visual mostrando la metodología 1 con mejoras en el color y adherencia.</p>	<p><b>Figura 83.</b> Seguimiento al 23 de octubre de 2018</p>

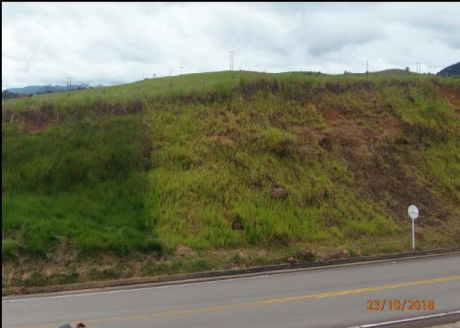
<p>Para el método de trasplante de cespedones mostrado en la figura 84 se ve un mejor color, lo que representa mejoras en la adaptación del pasto implantado.</p>	<p><b>Figura 844.</b> Seguimiento al 23 de octubre de 2018</p>

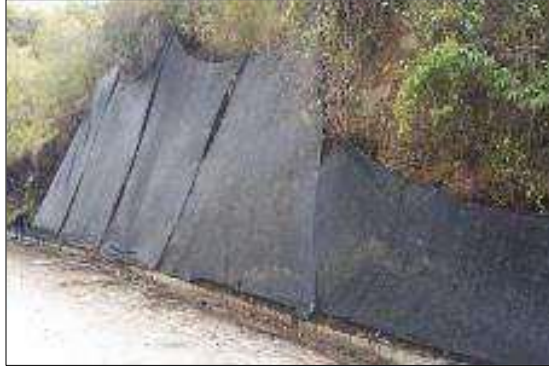
**Figura 87.** Producto enrollado

- **Agua:** Se requiere para la preparación de la mezcla para la hidrosiembra y para el riego de la Revegetalización. No es necesario que el agua sea potable; únicamente deberá ser agua limpia, no contaminada químicamente, sin suciedad evidente, que cumpla con las recomendaciones del fabricante de acuerdo con el tipo de siembra.
- **Productos enrollados para control de erosión:** Son materiales temporales o permanentes fabricados en rollos y diseñados para reducir la erosión del suelo y ayudar en el crecimiento, asentamiento y protección de la vegetación. Teniendo en cuenta que los productos enrollados para control de erosión podrán tener el carácter de temporales o permanentes, se utilizó uno de tipo temporal.

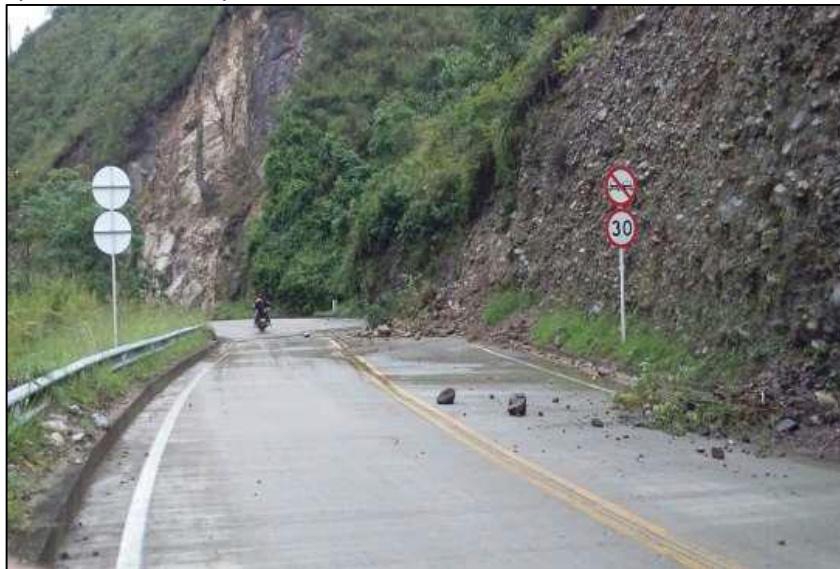
**Figura 88.** Preparación de la superficie

- **Preparación de la Superficie existente,** la superficie debe estar uniforme antes del inicio de las actividades, permitiéndose únicamente las variaciones superficiales definidas en la topografía de diseño. Por tal razón, se removieron las rocas, terrones, troncos, entre otros obstáculos, sin que implicara iniciar procesos de inestabilidad del talud. Los taludes por tratar deberán tener un adecuado manejo de las aguas, debido a las lluvias que se pudieran presentar durante la instalación y que pudieran causar daños al trabajo, los cuales, en

caso de que se produzca. Si el talud no cuenta con la rugosidad adecuada para la colocación de la protección, debe conformarse mediante un procedimiento adecuado (rastrillado paralelo a la horizontal o formación de surcos), convenientemente espaciados, de acuerdo con la dureza del terreno (15 cm a 40 cm), actividad que no se requirió para el proyecto.

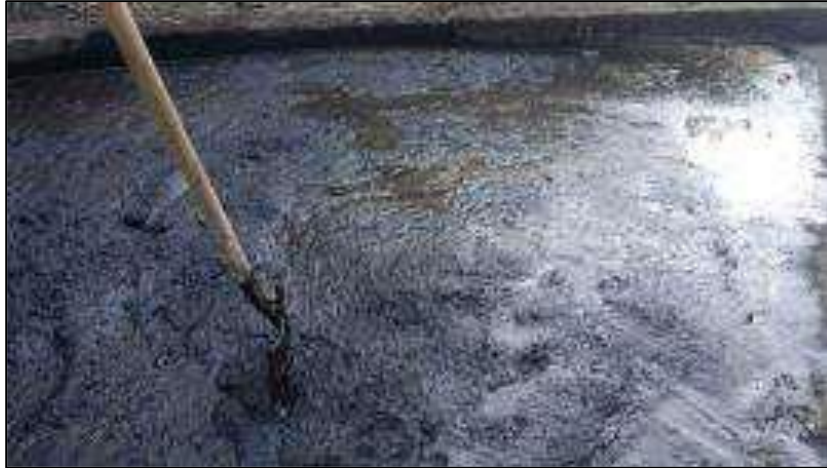
**Figura 89.** Preparación de la mezcla

- **Preparación de la Mezcla** Se realizó una masa de suelo compuesta por tierra negra, abono triple quince, cal agrícola, las cuales sirven como fertilizante; abono, hidro-retenedor que permite mantener la humedad principalmente en terrenos áridos, micorrizas que proporciona un enraizamiento mayor y en un menor tiempo, garantizando una pronta estabilización del talud, terracota urea usada como abono y la semilla. Esta masa deberá incluir todas las enmiendas o suplementos que se consideren necesarios para garantizar la eficiencia del proceso de Revegetalización. A esta mezcla se adicionan semillas y estolones de varias especies de pastos, así como semillas de especies arbustivas y arbóreas, aprobadas previamente por la interventoría, que se instalarán sobre el terreno previamente conformado.

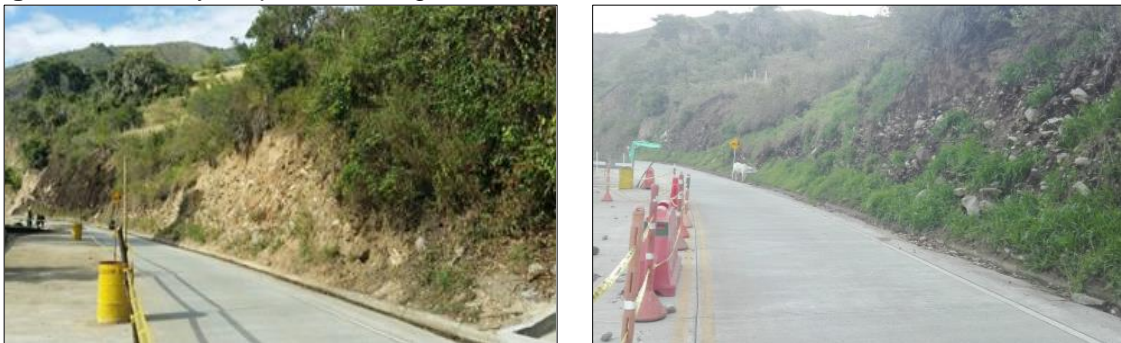
**Figura 90.** Antes y después de revegetalizar el talud

- **Revegetalización convencional y/o con Mantos Permanentes.** Luego de la fase de preparación, se esparció en forma uniforme con el propósito este suelo vegetal produzca una cobertura de veinte a cincuenta milímetros (20 a 50 mm) de espesor, sobre el talud por proteger. Para mejorar su adherencia con la superficie del talud, este se debe humedecer o perfilar superficialmente, antes de recibir el material de protección.

- **Riego.** Luego de instaladas las semillas y después de dos días se realizó el riego del talud durante un periodo de dos a tres semanas el cual sirve para mantener la humedad y evitar que el pasto tierno se queme o reseque. El riego se realizará exclusivamente por el método de aspersión u otro similar, siempre que resulte en forma de lluvia fina; se deberá cuidar de no provocar escurrimiento superficial, durante la etapa de ejecución se regaron las áreas sembradas tan frecuentemente como se requirió, para ayudar a establecer satisfactoriamente la vegetación y propiciar su crecimiento.

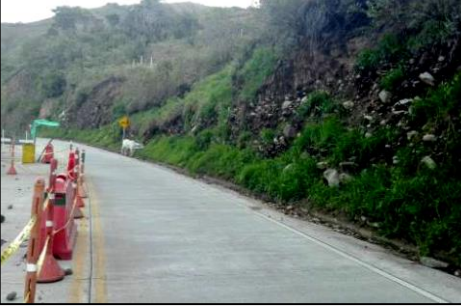
<p style="text-align: center;"><b>ANTES</b></p> <p>Se observa que el talud no tiene cobertura vegetal, así mismo como se describió en el capítulo 4, este presenta problemas erosivos, el cual está generando que se transporten los finos y en consecuencia desprendan los materiales gruesos y estas caigan a la carretera.</p>	<p><b>Figura 91.</b> Seguimiento al 6 de marzo de 2017</p>  
<p style="text-align: center;"><b>DURANTE</b></p> <p>Implementación y puesta del geomanto temporal, preparación de la superficie y puesta en marcha de la siembra de la capa vegetal</p>	<p><b>Figura 92.</b> Seguimiento al 9 de agosto de 2017</p>  
<p style="text-align: center;"><b>DESPUÉS</b></p> <p>Se observa que la técnica de Revegetalización no es la mejor en el PR 65+150 debido a que existe una caída de material lo que genera daños en la cobertura vegetal vistos en las figuras 93, 94 y 95.</p>	<p><b>Figura 93.</b> Seguimiento al 16 de noviembre de 2017</p>   <p><b>Figura 944.</b> Seguimiento al 16 de noviembre de 2017</p>

Se observa una cobertura vegetal, pero no existe una Revegetalización bien definida, a pesar de la fotografía fue tomada en el periodo de precipitación mas bajo.

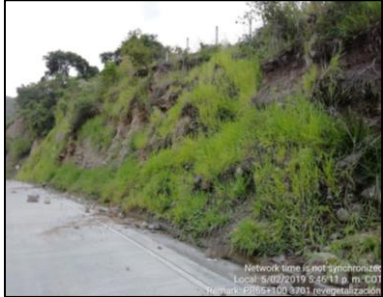
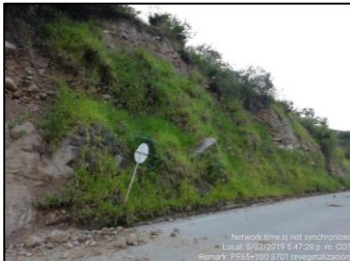
Desprendimiento de la cobertura vegetal lo que deja expuestas partes del talud a erosión o infiltración por aguas lluvias, figuras 96 y 97.

**Figura 96.** Seguimiento al 5 de febrero de 2018

**Figura 977.** Seguimiento al 5 de febrero de 2018

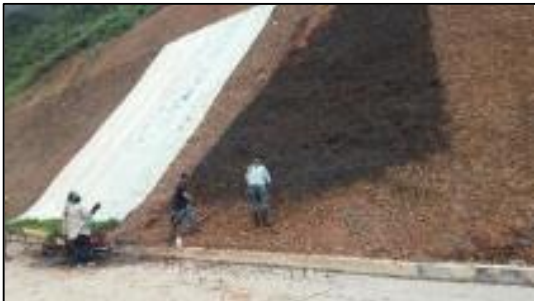
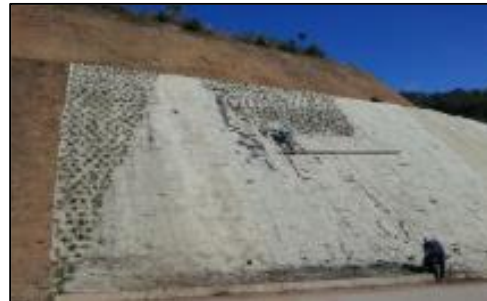
**Figura 101.** Preparación de la superficie e instalación del Biomanto

Con el fin de evitar derrumbes desde la cima del talud y la infiltración de agua de escorrentía entre el suelo del talud y el manto para control de erosión, el extremo superior del rollo del manto se entierra en una zanja excavada únicamente con dicho propósito, asegurando el manto al extremo superior de la zanja en forma de doble faz y fijándolo al terreno con tres (3) ganchos por metro lineal, después de lo cual se cubrirá la zanja.

- **El Biomanto:** Es una tela biodegradable de fique que además de fijar el tratamiento permite conservar la humedad del suelo, del sustrato orgánico y de las plántulas estimulando el desarrollo de éstas. La tela es controladora de la erosión desde el momento en que se establece el tratamiento. En los taludes de terraplenes no se utiliza el Biomanto. Sobre este Biomanto se colocará Suelo fértil (tierra negra), un abono orgánico (lombricomposta más gallinaza), estolones de gramíneas como la brachiara o quicuyo más leguminosas rastrera (maní forrajero) esta fija el nitrógeno atmosférico favoreciendo las especies en la zona. Se adicionará gel hidratante para conservar la humedad.

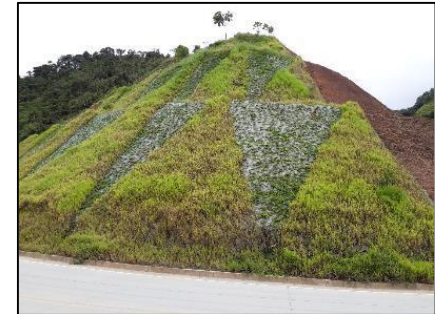
**Figura 1077.** Seguimiento al 06 junio de 2018

Para el segundo semestre de 2018 en el mes de junio se tiene una exitosa aplicación de las dos técnicas de Revegetalización observadas en la figura 107.
